DAGVATTENUTREDNING KVARTER PARADISET

**Fabege**SLUTRAPPORT REVIDERING 2
2022-09-16

323406, Dagvattenutredning Kv Paradiset

Dagvattenutredning kvarter Paradiset

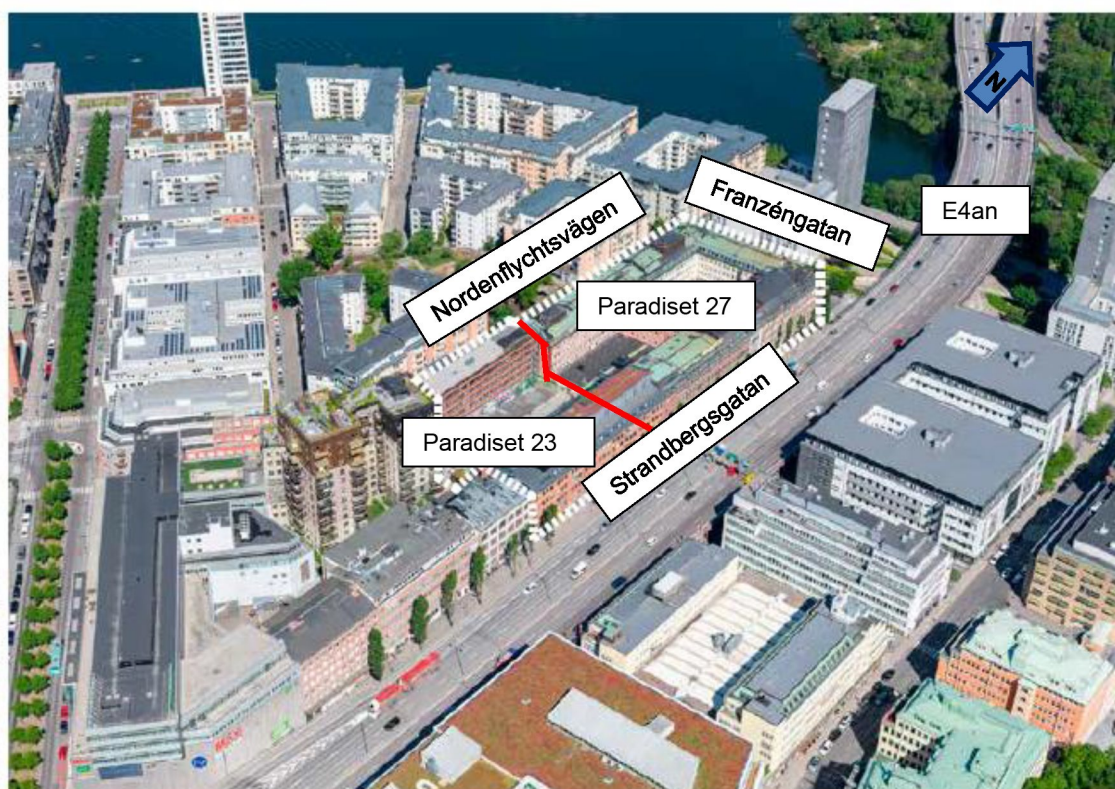
Figur 1. Befintligt utredningsområde, flygfoto taget från sydost. Gräns mellan Paradiset 23 och 27 markerad i rött

Utredningen omfattar två fastigheter, Paradiset 23 och 27 som idag består av kontorsbyggnader med underbyggt garage anlagt under 1950-talet, se Figur 1. På Paradiset 23 är även innergården underbyggt av garage. En ny detaljplan skall tas fram för planområdet för att pröva möjligheten att riva delar av de befintliga kontorsbyggnaderna för att möjliggöra bostäder. Skiss över planerad utformning presenteras i Figur 2. Som underlag för kommande samrådsprocess behövs en dagvattenutredning tas fram som beskriver förutsättningarna inom planområdet samt hur dagvattenhanteringen bör utformas efter omdaning enligt planförslaget.

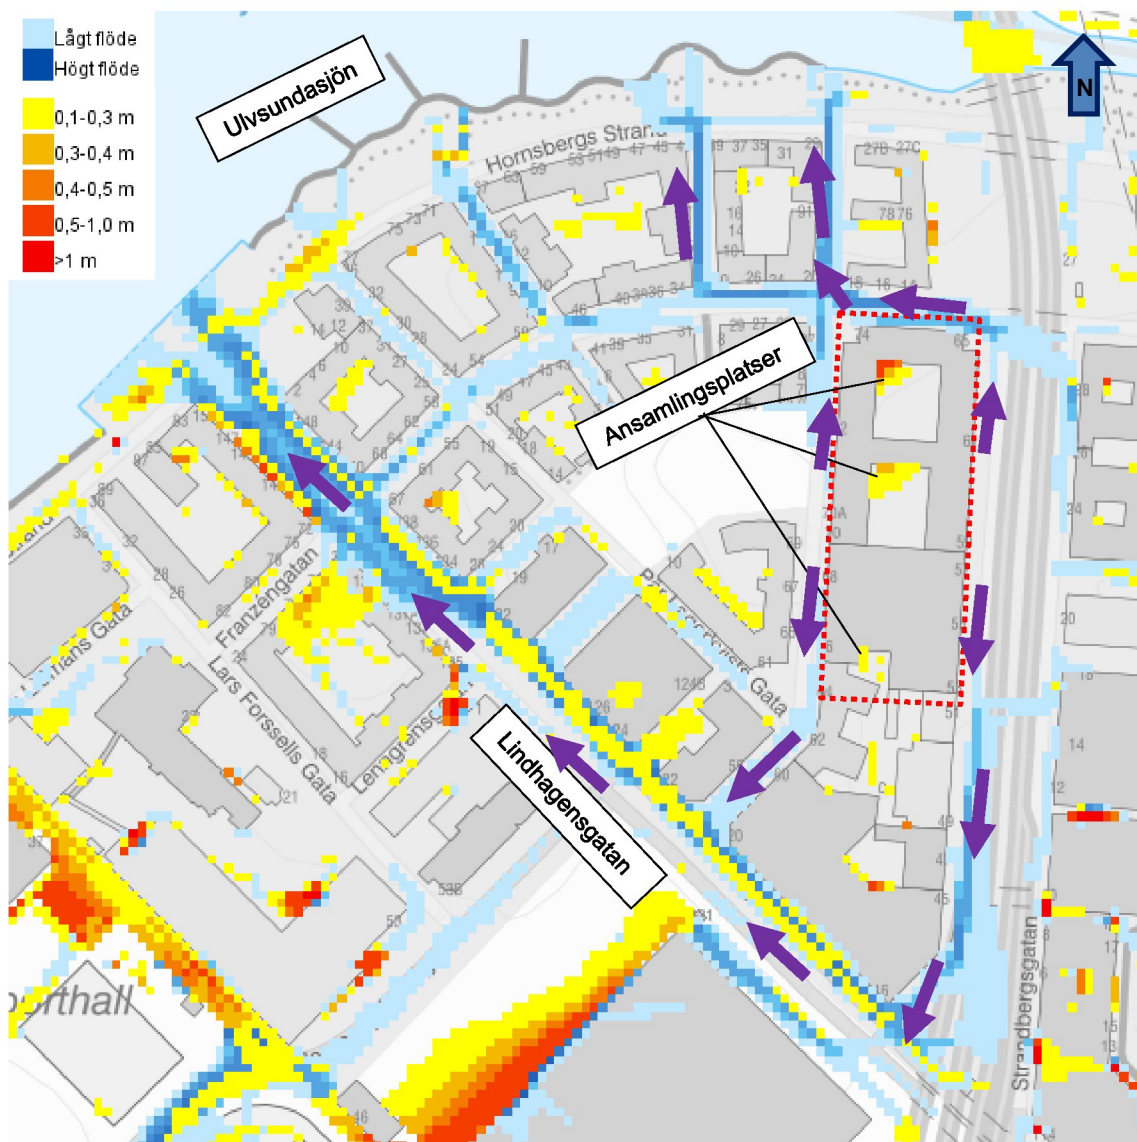
Figur 7. Stockholms stads skyfallsanalys från 2018 över området. Utredningsområdet är markerat i rött. Pilar visar flödesriktning.
