DAGVATTENUTREDNING DETALJPLAN 2A SLAKTHUSOMRÅDET

**DAGVATTENUTREDNING ALLMÄN PLATSMARK SAMT SAMMANFATTNING MED
KVARTERSMARKEN
DETALJPLAN 2A - KULTURKVARTEREN**

DETALJPLAN

SWECO ENVIRONMENT

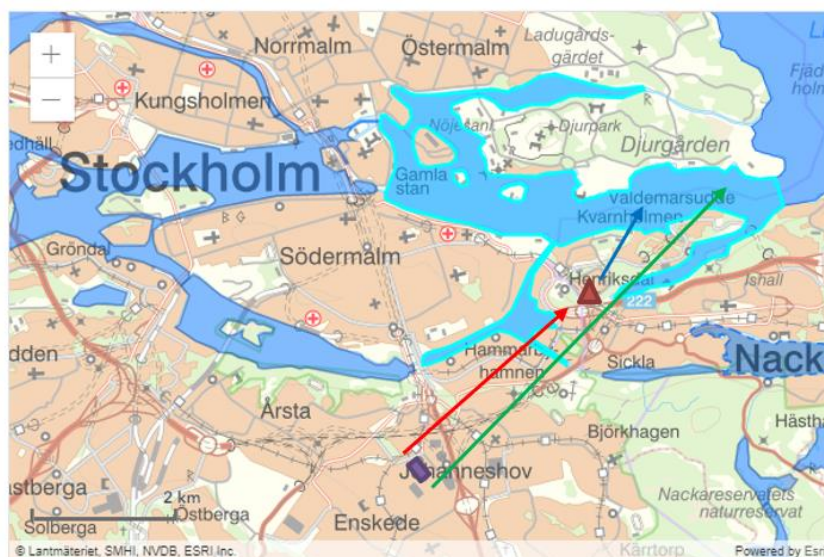
Figur 4. Recipienten Strömmen inringad med cyan ram, planområdets placering samt placering av Henriksdals avloppsreningsverk. Röd pil symboliserar den norra avvattningen via det kombinerade ledningsnätet till Henriksdal, blå pil renat vatten från reningsverket, och grön pil symboliserar dagvattenledningsnätet ut till Strömmen.

Slakthusområdet består av två delområden med var sitt avloppssystem (Sweco 2019). Det ena, "Nät Nord", avbördar spill- och dagvatten norrut mot Palmfeltsvägen medan det andra, "Nät Syd", leder spill- och dagvatten söderut mot Enskedevägen. Se Figur 3. Recipient för dagvattnet är dels det kombinerade ledningsnätet "Nät nord" som leds till Strömmen via Henriksdals reningsverk, dels det separerade nätet, nät syd som leds till Östberga dagvattentunnel, med utlopp i vattenförekomsten Strömmen, delområde hamnbassängen, se Figur 4.

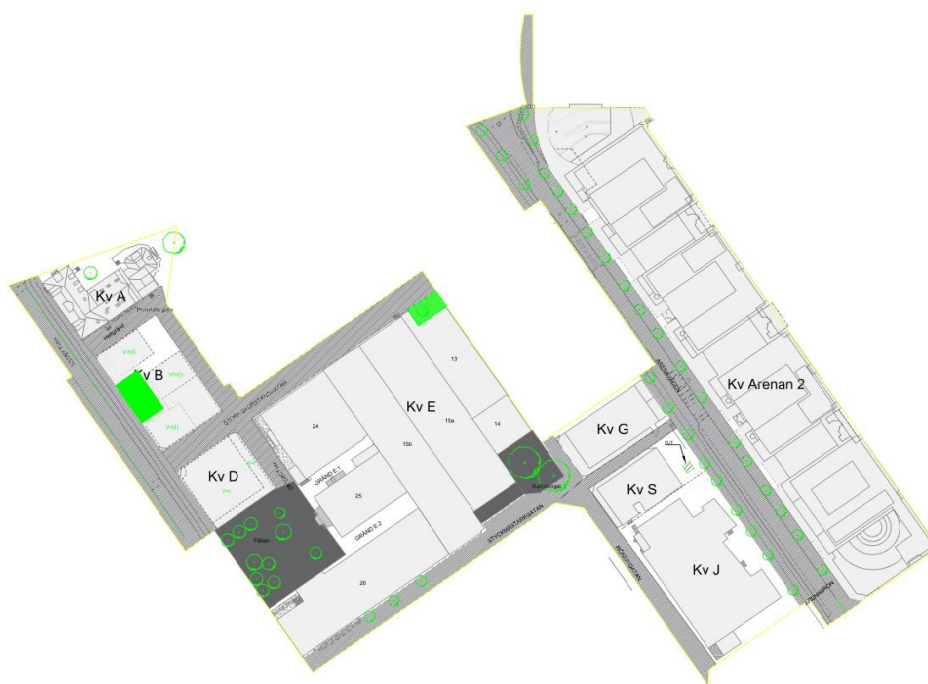
Figur 8. Framtida markanvändning. Grå skrafferade ytor är asfalterade vägar, ifyllda i mörkgrå är torg, gröna är park och ljusgrå är byggnader på kvartersmark. Vit är ytor på kvartersmark som blir mestadels plattsatta ytor och grönytor.

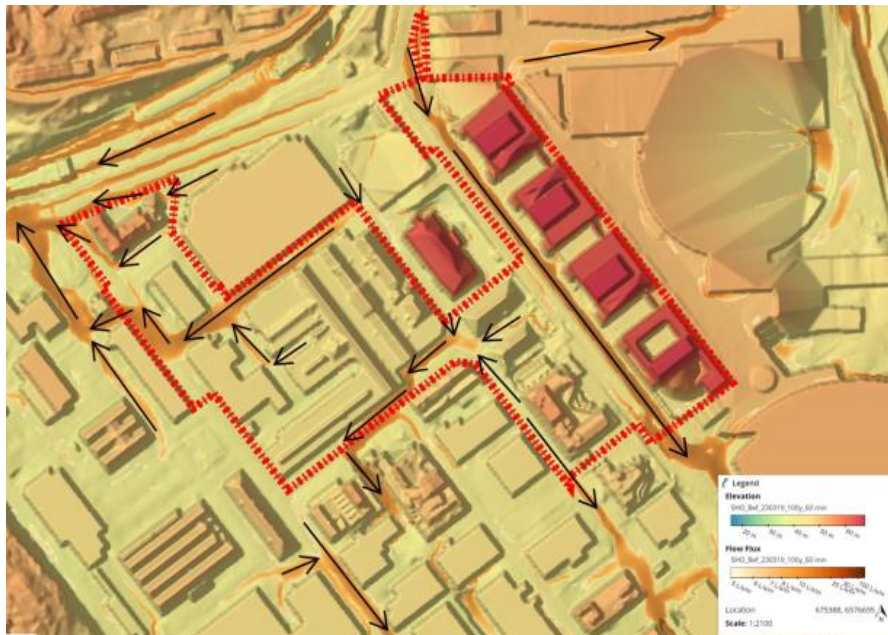
Figur 9. Avrinningsvägar vid befintlig situation in och ut ur detaljplanegränsen för Dp 2a. Svarta pilar indikerar generell flödesriktning. Nyanser av orange indikerar olika storlekar på flödet, större flöden vid mörk nyans.

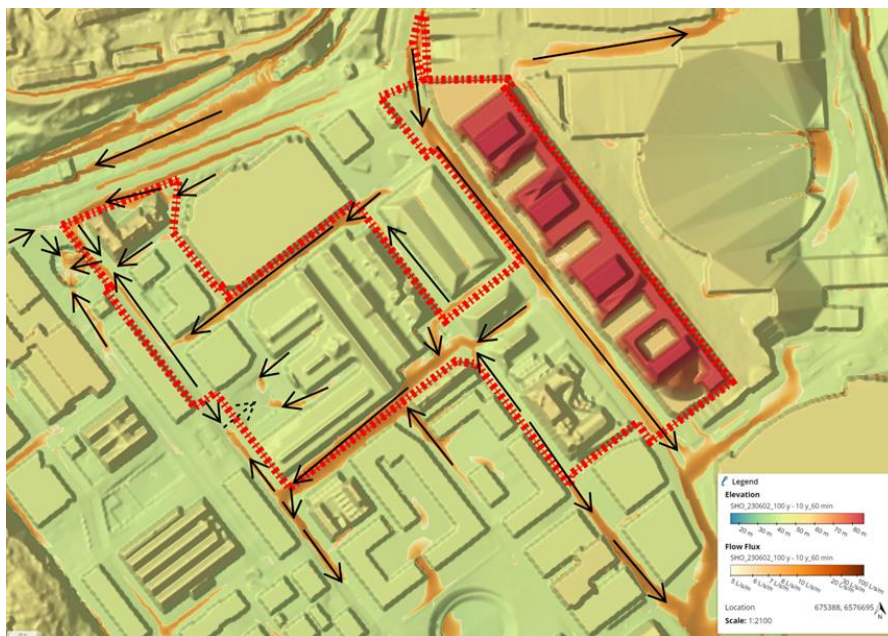
Figur 10. Avrinningsvägar vid framtida situation inom samt in och ut ur detaljplanegränsen för Dp 2a. Svarta pilar indikerar generell flödesriktning. Nyanser av orange indikerar olika storlekar på flödet, större flöden vid mörk nyans.

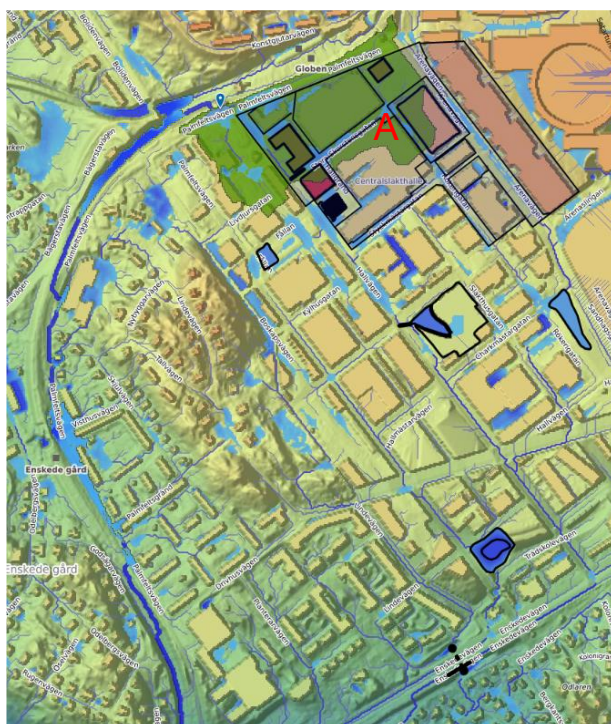
Figur 11. Avrinningsområde norr (Observera att plangräns och fotavtryck har uppdaterats sedan Figur 11-13 togs fram. Detta påverkar inte avrinningsområdena).

- Fickparken vid tunnelbaneuppgången görs nedsänkt. (A).

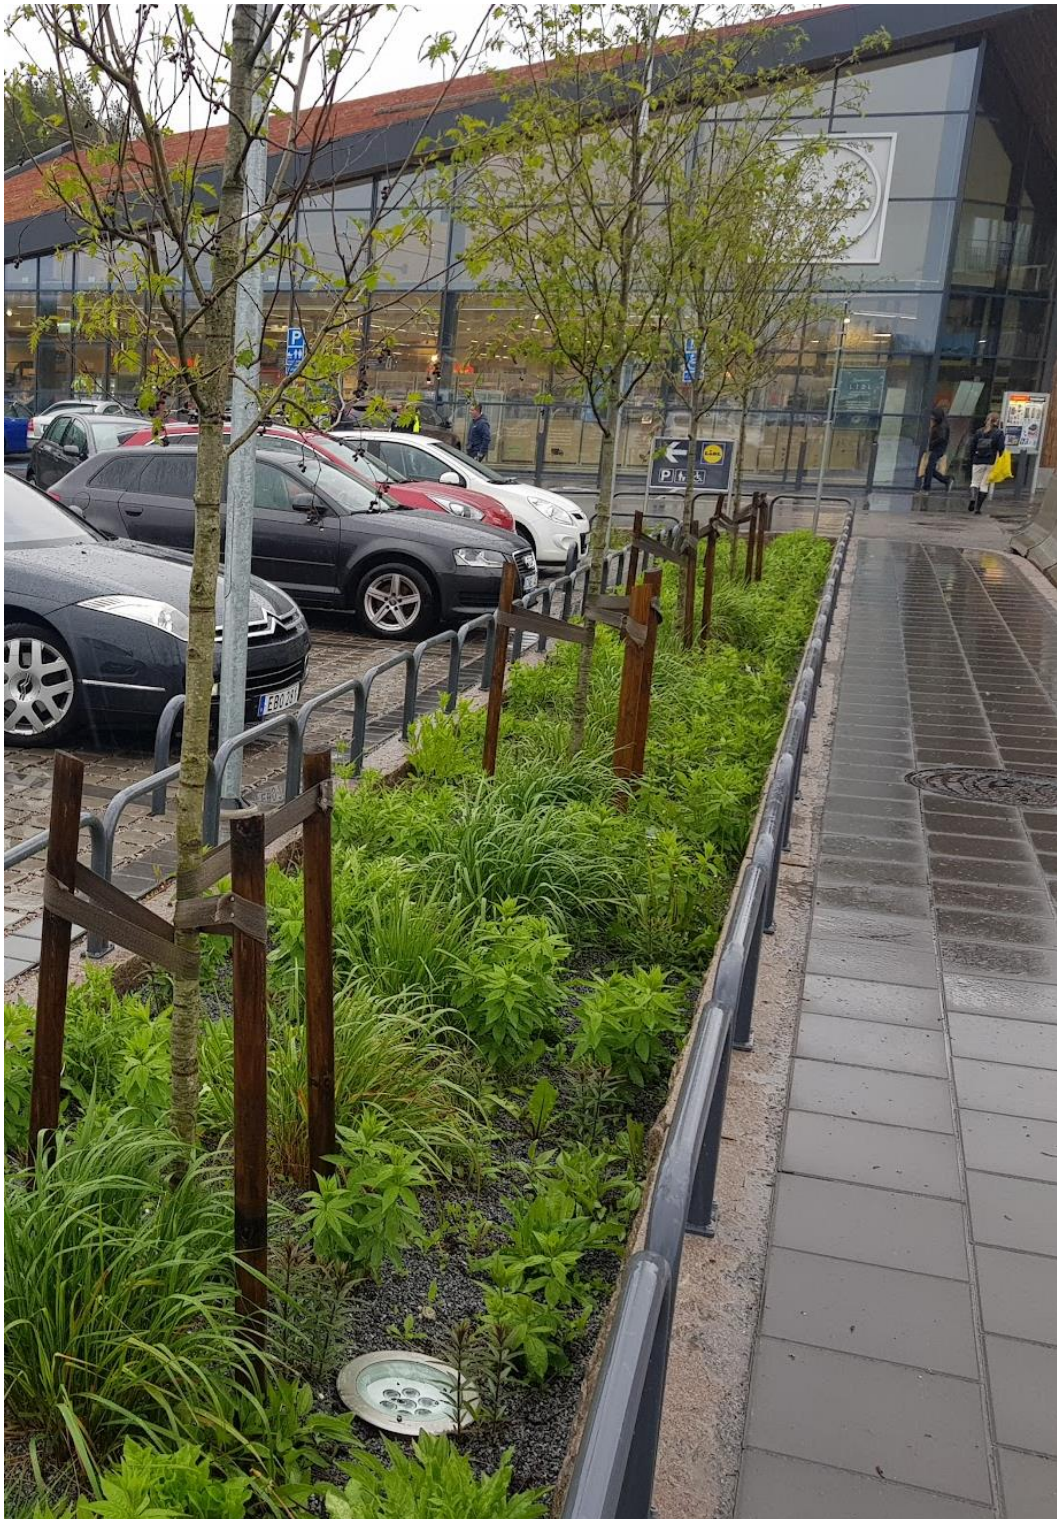
Lidl, Sigtuna Stadsängar, regnbäddar i kolmakadam, (Sweco mfl. 2020, foto Sweco)

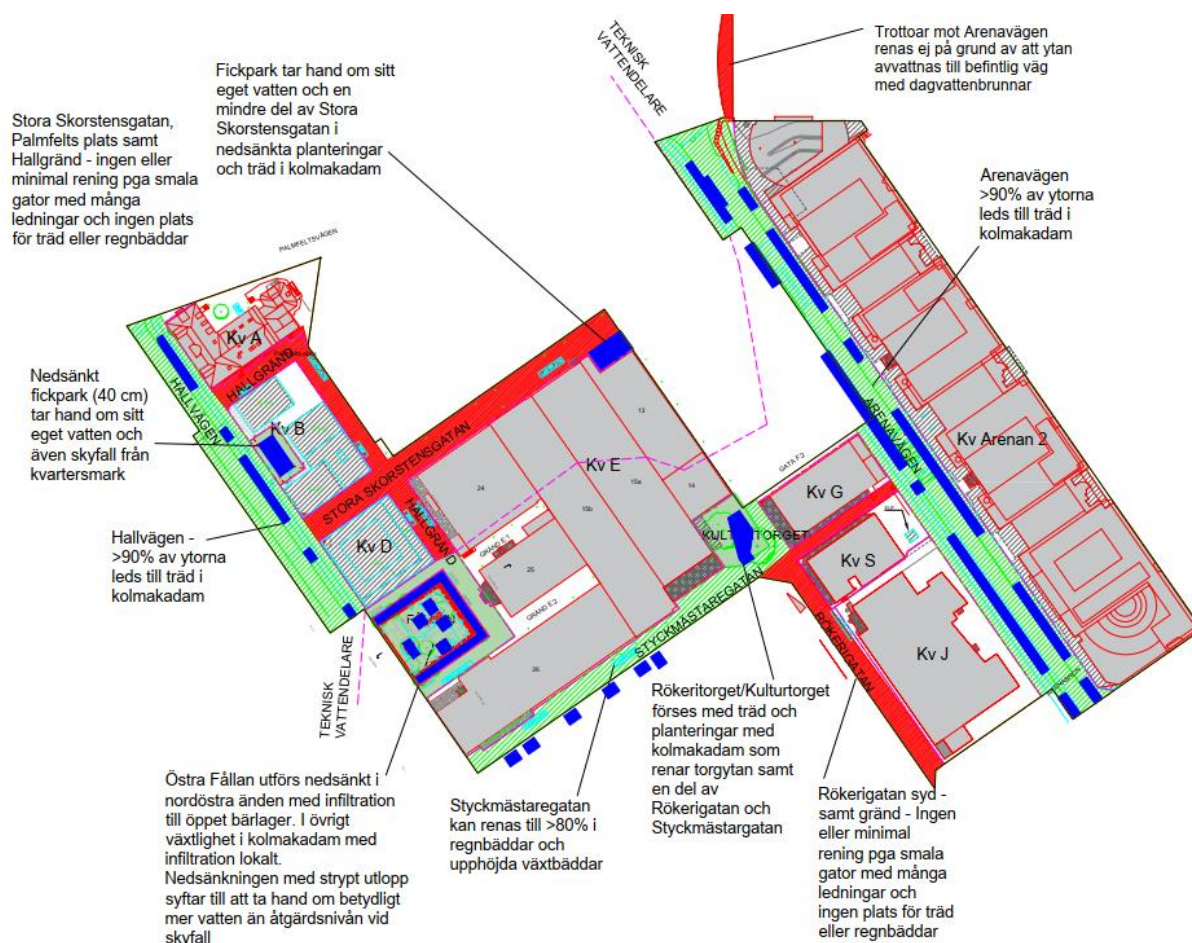
Figur 16. Dagvattenåtgärder på allmän platsmark – översikt. Återfinns även som bilaga längst bak i rapporten.

De ytor där rening kan göras till olika lokala reningsanläggningar är grönt skaffrade ytor i Figur 16. På grund av att en stor del av detaljplanens yta idag och även i framtiden kommer utgöras av befintliga, smala gator får inte alltid reningslösningar plats. I dessa fall måste avsteg göras från åtgärdsnivån. De ytor där ingen rening kan göras är röda skaffrade ytor i Figur 16. Grå ytor är kvartersmark och tas upp i den sammanlagda dagvattenhanteringen nedan.

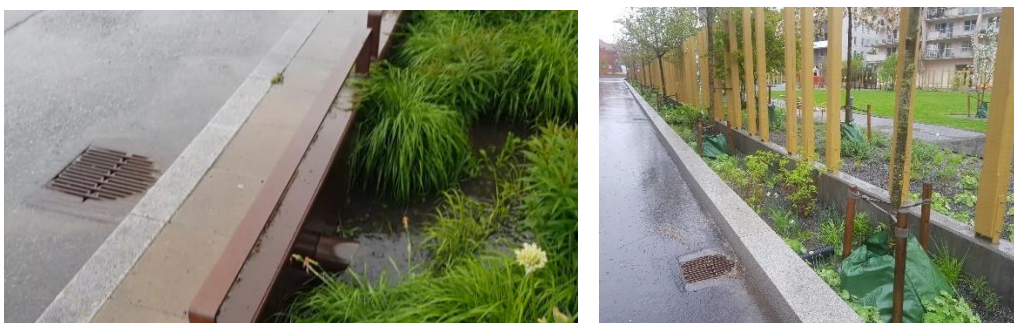
Figur 18. Bevattningsbrunn med sandfång och ytligt utloppsledning till växtbädd i kolmakadam, Norra Djurgårdsstaden Madängsgatan och Båthusparken.

Dagvatten från hårdgjorda ytor leds till öppet förstärkningslager som står i förbindelse med kolmakadam där växter och träd planteras. Fickparken vid kvarter E görs även nedsänkt för att ta hand om gaturvatten från Stora skorstensgatan och verka som buffert vid skyfall. För att vara skyfallslösning är det viktigt att dagvatten kan ledas ner i parkens planteringar på bred front via nollad kantsten och inte behöva passera ett nålsöga i form av en spridarledning, se goda exempel från Norra Djurgårdsstaden och Sigtuna nedan i Figur 17. Man kan uppströms skyfallslösningen (med nollad kantsten) lägga en bevattningsbrunn med ytligt utlopp eller spridarledning för att ta hand om normalregn och grus, se Figur 18.

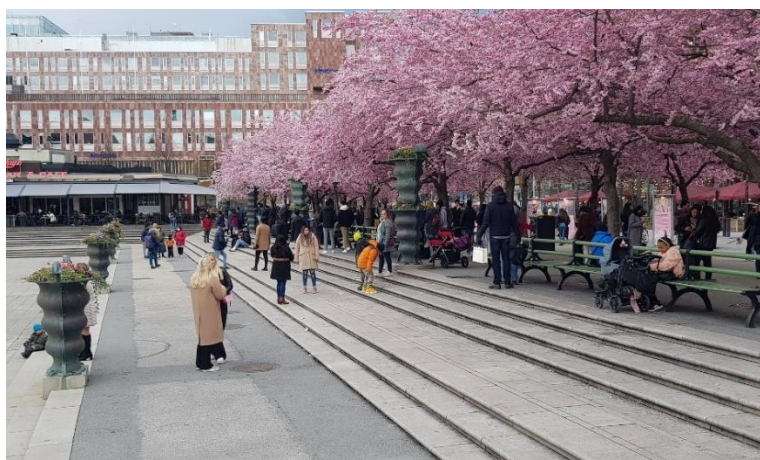
Figur 20. Kungsträdgården som utan att ha planerats för det från början de facto kan ta emot ett extremregn och skyddas därmed bebyggelse nedströms.

Torget hårdgörs via plattsättning som görs sluttande till en nedsänkning. Inspiration kan hämtas från nedsänkningen av Kungsträdgården, dock har vi inte lika stor nedsänkning i vårt fall och självklart en annan gestaltning. Längst nere förses torgytan med luftningsbrunnar till öppet bärlager som står i förbindelse med kolmakadam och träd. Ytvattenavrinningen illustreras med djupblå färg och spridningen i det öppna förstärkningslagret till träden med ljusblå färg, se Figur 21. Det blir en variant av Trafikkontorets typritning THVB021 Träden kan stå relativt långt från luftningsbrunnarna så länge det luftiga bärlagret är obrutet.

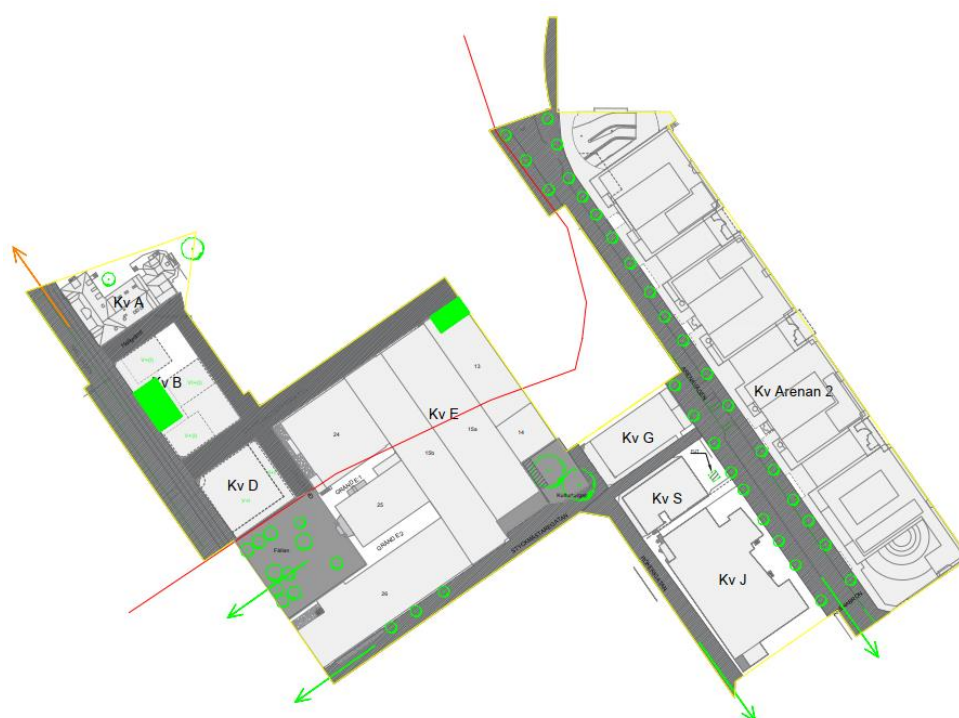
Figur 22. De två tekniska avrinningsområdena och utflödena från planen till Henriksdals avloppsreningsverk i Hallvägen (orange pil) och från Fällan, Styckmästaregatan, Rökerigatan och Arenavägen till Östberga dagvattentunnel nere vid Enskedevägen.

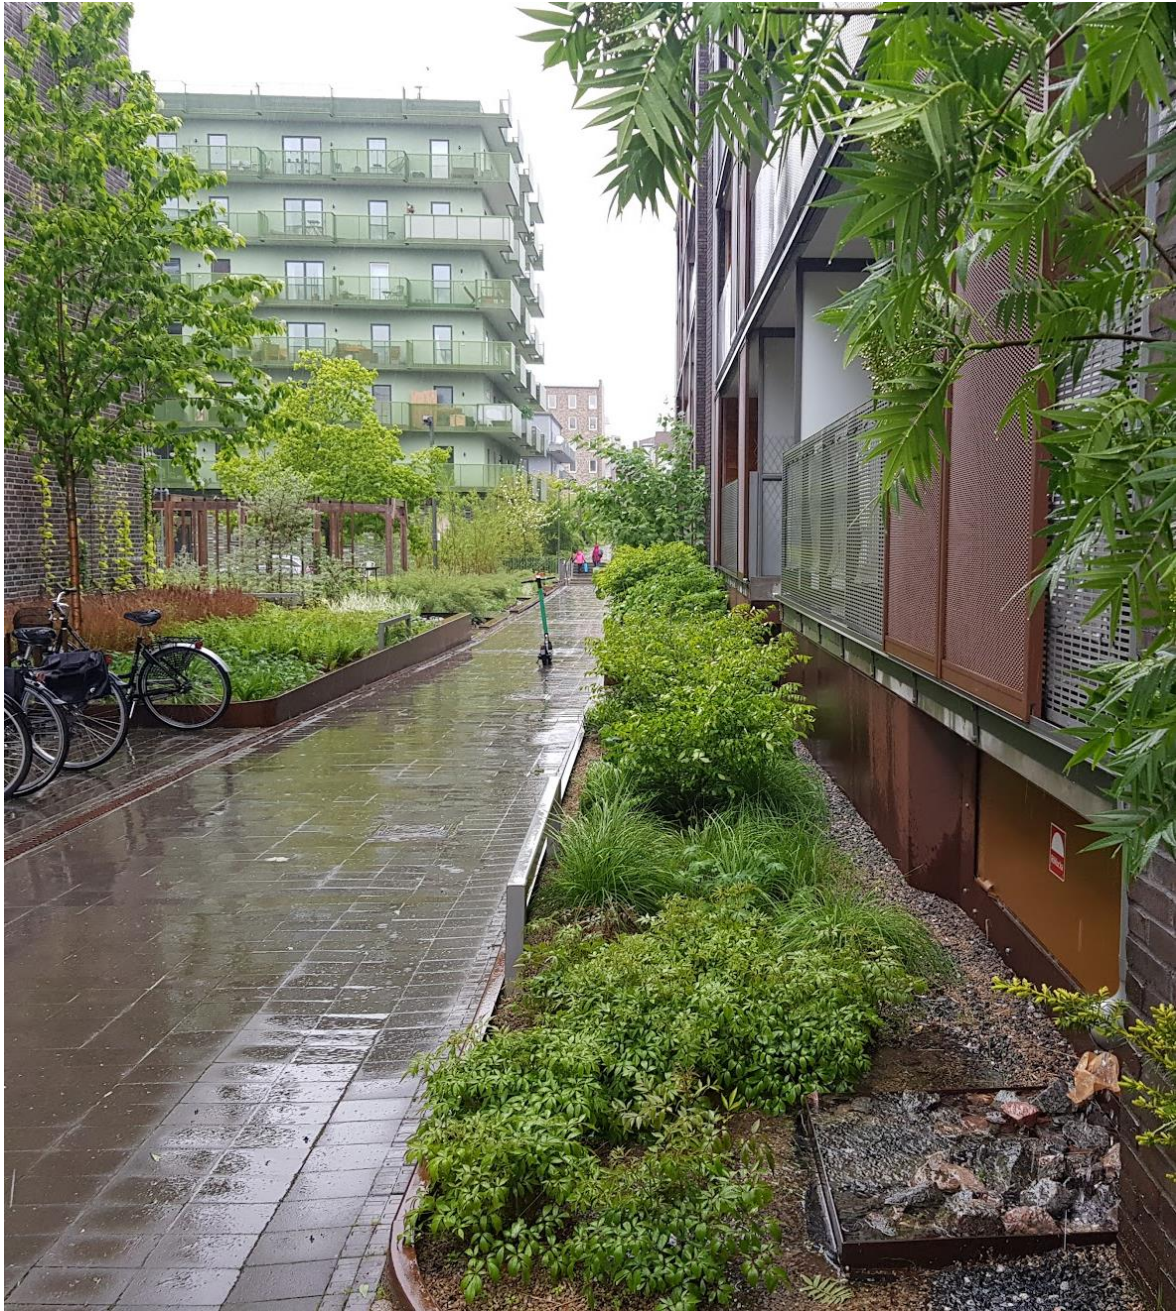
Lyckad gård med lokal dagvattenhantering i Norra Djurgårdsstaden, (Urbio mfl. 2019, foto Sweco)

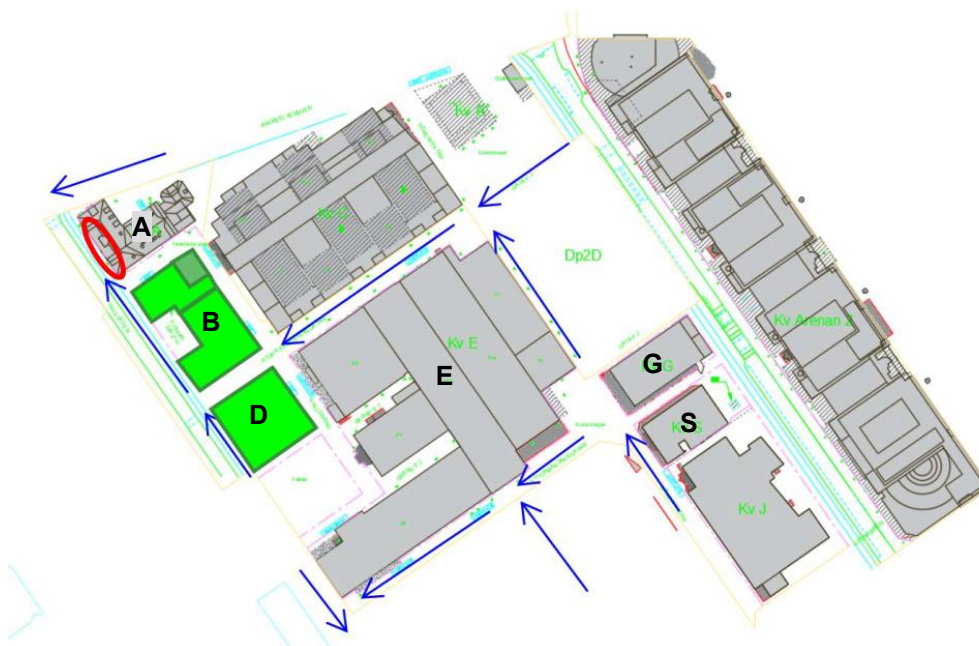
Figur 23. Sammanställning av dagvattenhantering inom kvarter B och D. Den mörkgröna linjen redovisar den underjordiska frisens sträckning. Inom Kvarter B finns en gårdsyta markerad med en grön polygon. Längs Kvarter A:s sydvästra sida finns ingen kvartersmark för avledning av vattnet från den rödmarkerade takytan. De ljusgröna ytorna markerar de kvarter som kan ledas till en dagvattenanläggning i enlighet med Stadens åtgärdsnivå. Pilarna visar översiktlig flödesriktning i planerat dagvattennät.

Den dagvattenhantering som framför allt planeras inom de blåklassade kvarterna (Kv A, E, G och S) är att befintliga stuprör och dess utkastare släpper ut vatten i uppbyggda stängda planteringslådor längs frisen, som då fungerar som kärl som fylls upp och bidrar med viss fördröjning och rening. Dessa föreslås att fyllas med makadam. För de stuprör som inte landar i en planteringslåda planeras att bygga en stål-låda med hål för utlopp på gata samt infiltration ner i underliggande markyta. Även detta kärl kommer bidra med viss fördröjning och rening. Sammantaget bedöms detta som rimliga åtgärder som förbättrar befintlig situation och bidrar med viss fördröjning och rening samt efterföljer stadens dagvattenstrategi. Speciellt bedöms dessa åtgärder ha en inverkan vid mindre regn och för den så kallade "first flush" vid större regn. Dessa kvarter ges alltså en förbättrad dagvattenhantering jämfört med i dagsläget, men omfattas inte av åtgärdsnivån. Figur 23 visar en översikt av dagvattenhanteringen för ALABs kvarter.

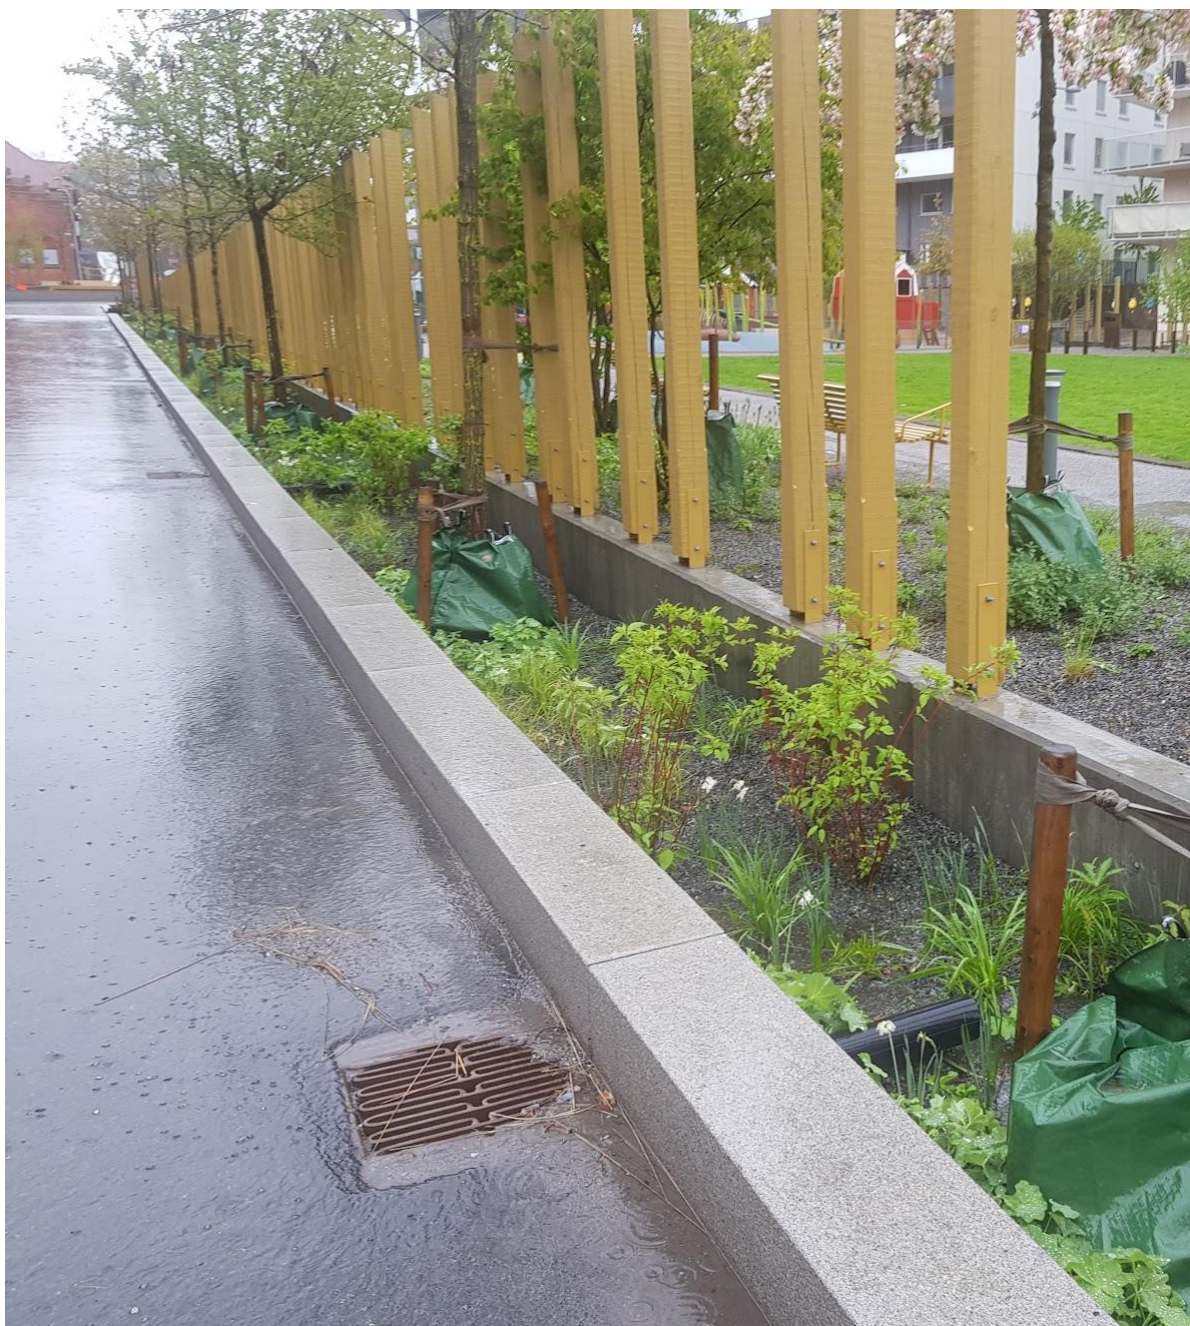
Växtbäddar i kolmakadam. Båthusparken, Norra Djurgårdsstaden (AJ Landskap, Sweco mfl. 2021)
