DAGVATTENUTREDNING KVARTER PARADISET

SLUTRAPPORT REVIDERING 8
2023-11-06

323406, Dagvattenutredning Kv Paradiset

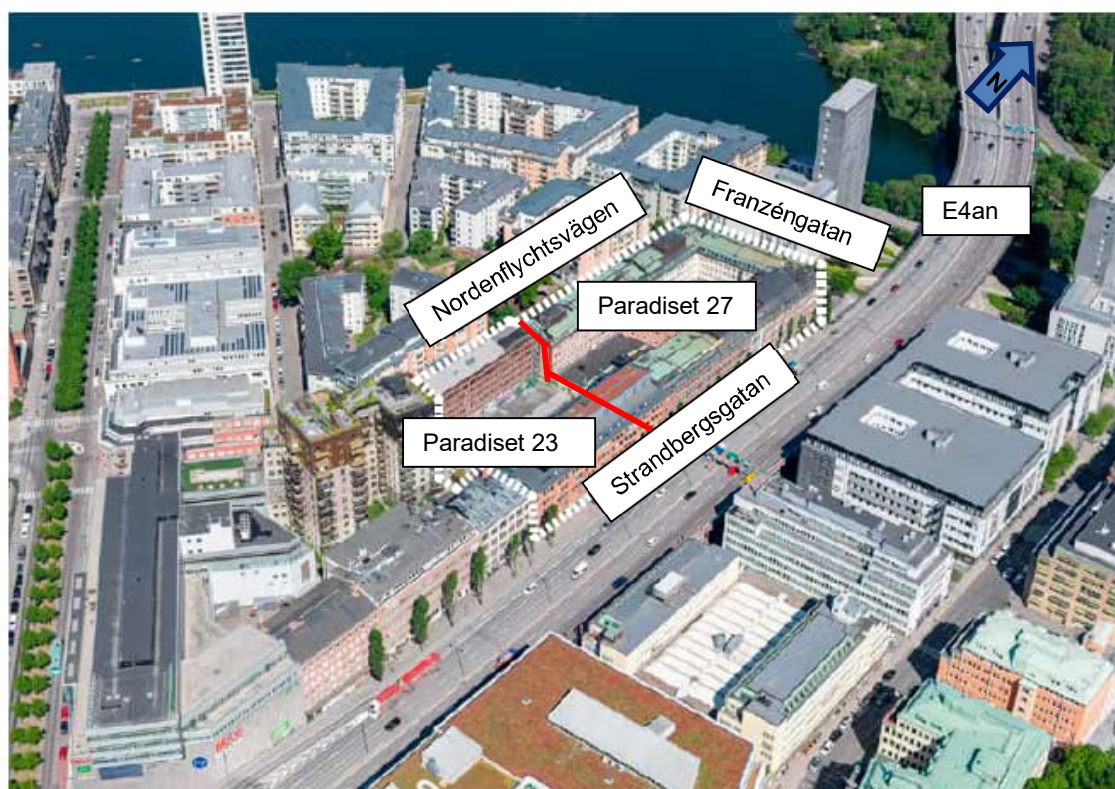
Figur 1. Befintligt utredningsområde, flygfoto taget från sydost. Gräns mellan Paradiset 23 och 27 markerad i rött

Utredningen omfattar två fastigheter, Paradiset 23 och 27 som idag består av kontorsbyggnader med underbyggt garage anlagt under 1950-talet, se Figur 1. På Paradiset 23 är även innergården underbyggt av garage. En ny detaljplan skall tas fram för planområdet för att pröva möjligheten att riva delar av de befintliga kontorsbyggnaderna för att möjliggöra bostäder. Skiss över planerad utformning presenteras i Figur 2. Som underlag för kommande samrådsprocess behövs en dagvattenutredning tas fram som beskriver förutsättningarna inom planområdet samt hur dagvattenhanteringen bör utformas efter omdaning enligt planförslaget.

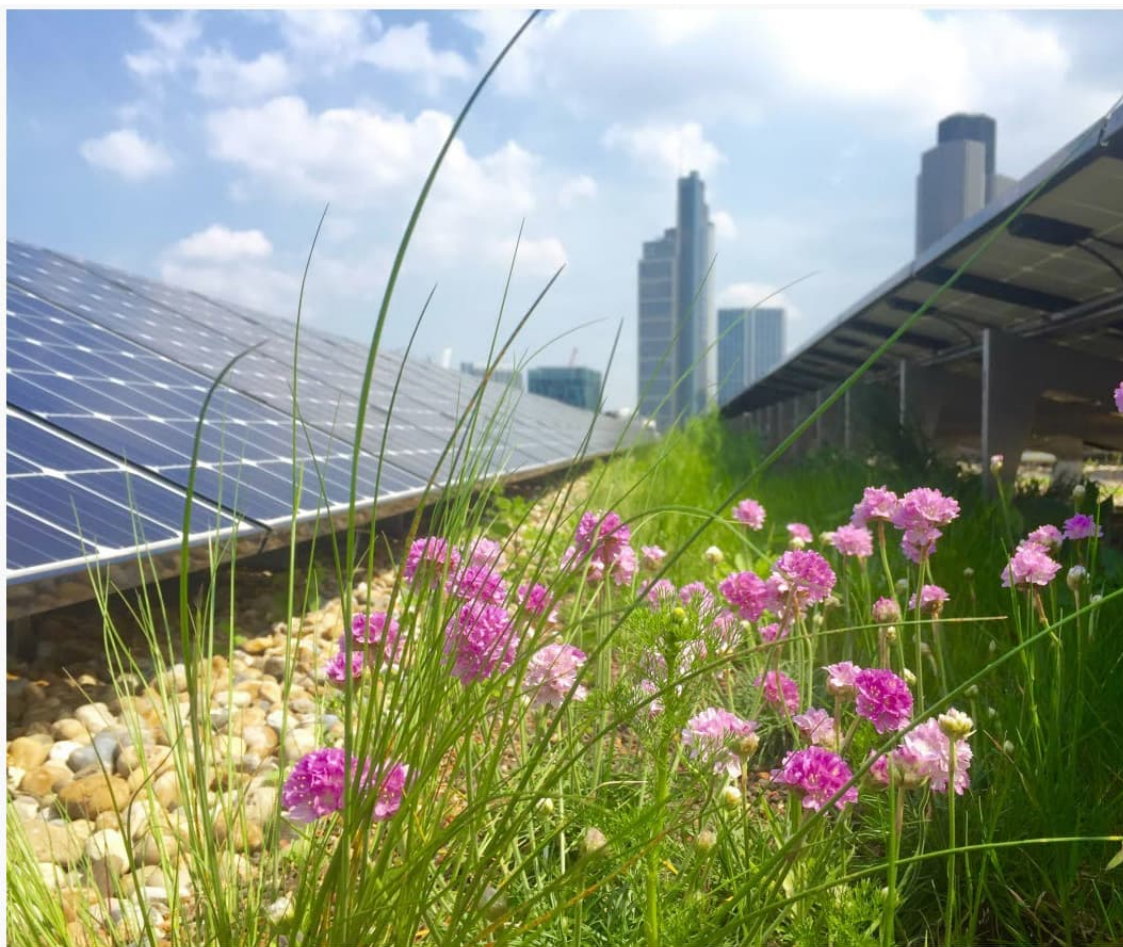
Figur 7. Exempel på kombination av solceller och gröna tak¹⁵.
