# PM Dagvatten

Farfarstäppan 2, Stureby

**Farfarstäppan 2****Stureby, Enskede, Stockholm Stad**

Bjerking AB har på uppdrag av DK bygg tagit fram en dagvattenutredning för fastigheten Farfarstäppan 2, Stureby. Områdets yta uppgår till ca 0,08 hektar och avser kvartersmark (planområdets area uppgår till 0,89 hektar).

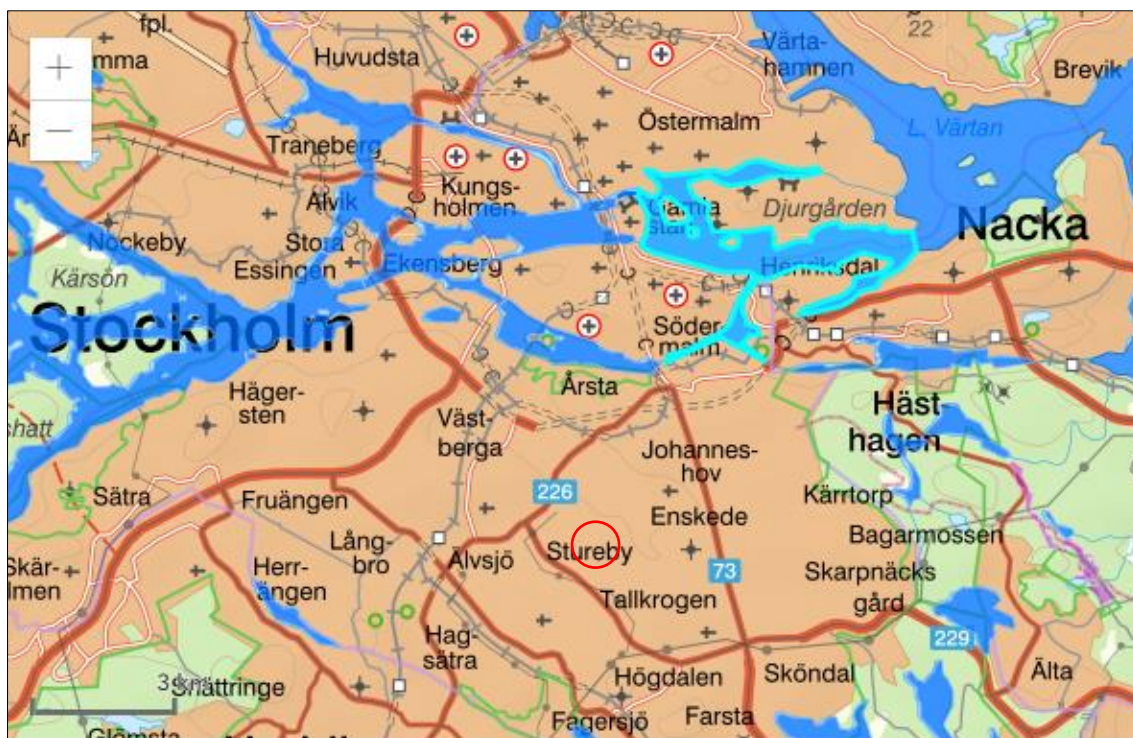
Planområdet ingår i Strömmens tekniska avrinningsområde via Henriksdals reningsverk, se Figur 3. Recipienten har enligt VISS en otillfredsställande ekologisk status. Den kemiska statusen uppnår ej god status. Tillkomst/härkomst bedöms som naturlig.

Figur 3. Fastighetens ungefärliga position (röd cirkel) i relation till recipienten Strömmen.

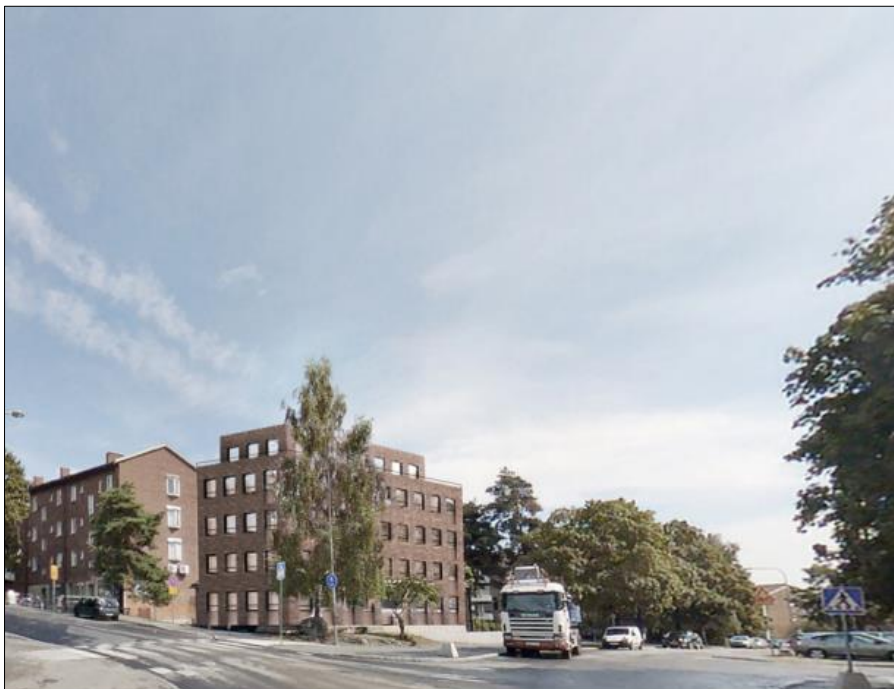
På fastigheten planeras för ett flerbostadshus om fyra våningar med tillhörande gårdsyta. I byggnadens källardel finns plats för parkering, förråd och utrymme för tvätt. Byggnadens bottenarea uppgår till ca 250 m<sup>2</sup>. I figur nedan framgår hur byggnaden avses utformas.

Figur 6. Illustration planerad byggnad.

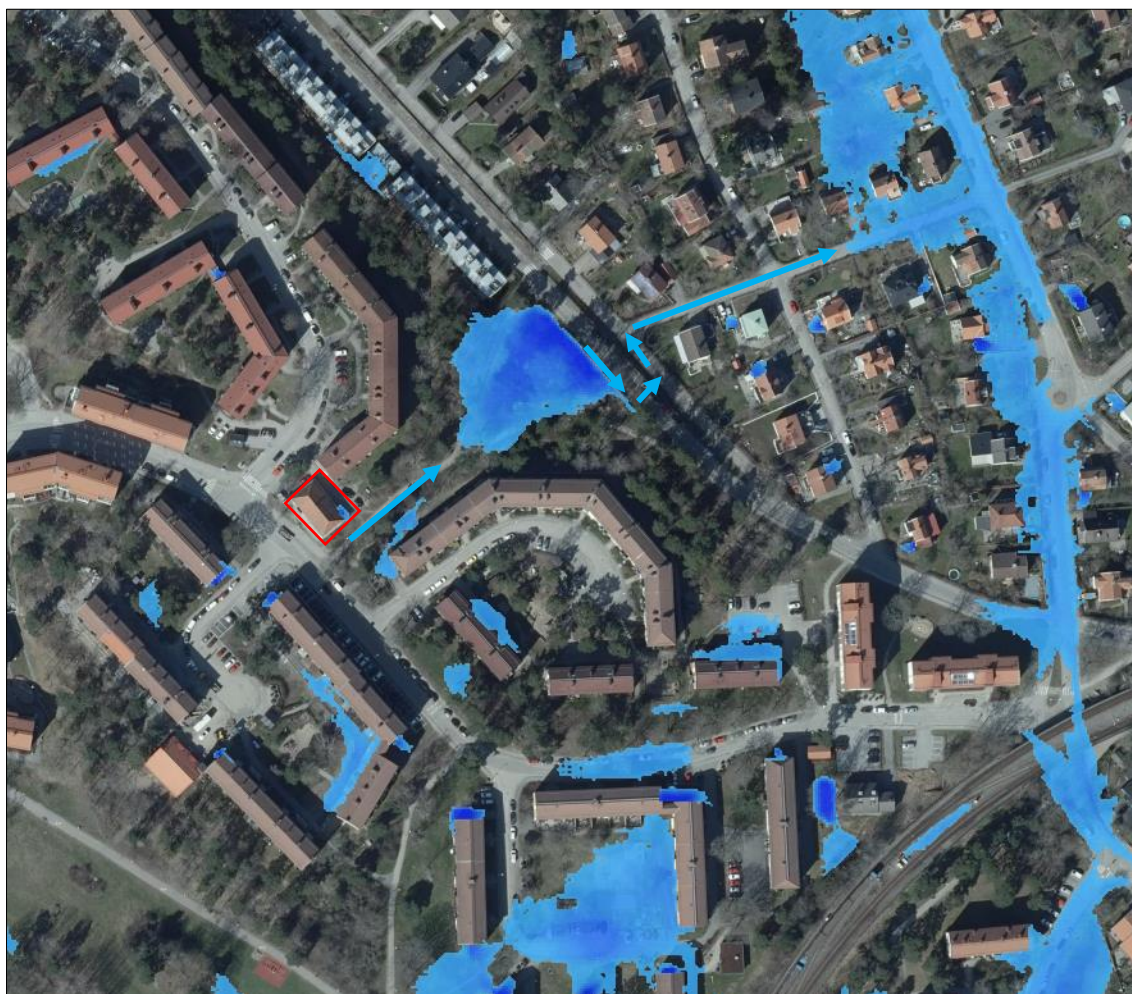
I figur nedan framgår skyfallsvattnets utbredning vid ett 100-årsregn inom och omkring planområdet idag. Översvämningsrisken inom fastigheten är låg. Regnvatten ansamlas på befintlig grönyta NO om planområdet som till viss del infiltreras och avrinner åt Ö mot och längs Hallstanäsvägen. Utifrån studerad skyfallsmodell är bedömningen att den planerade exploateringen inte förvärrar översvämningsrisken vid ett 100-årsregn inom fastigheten eller intill planområdet.

Figur 9. Lågpunkter där vatten ställer sig vid ett 100-årsregn, samt flödesvägar. Modelleringen tar inte hänsyn till infiltration (Scalgo Live).
