KISTA SQUARE GARDEN DAGVATTENHANTERING

266822, Kista Square Garden - dagvattenutredning

Titel på rapport: Kista Square Garden Dagvattenhantering

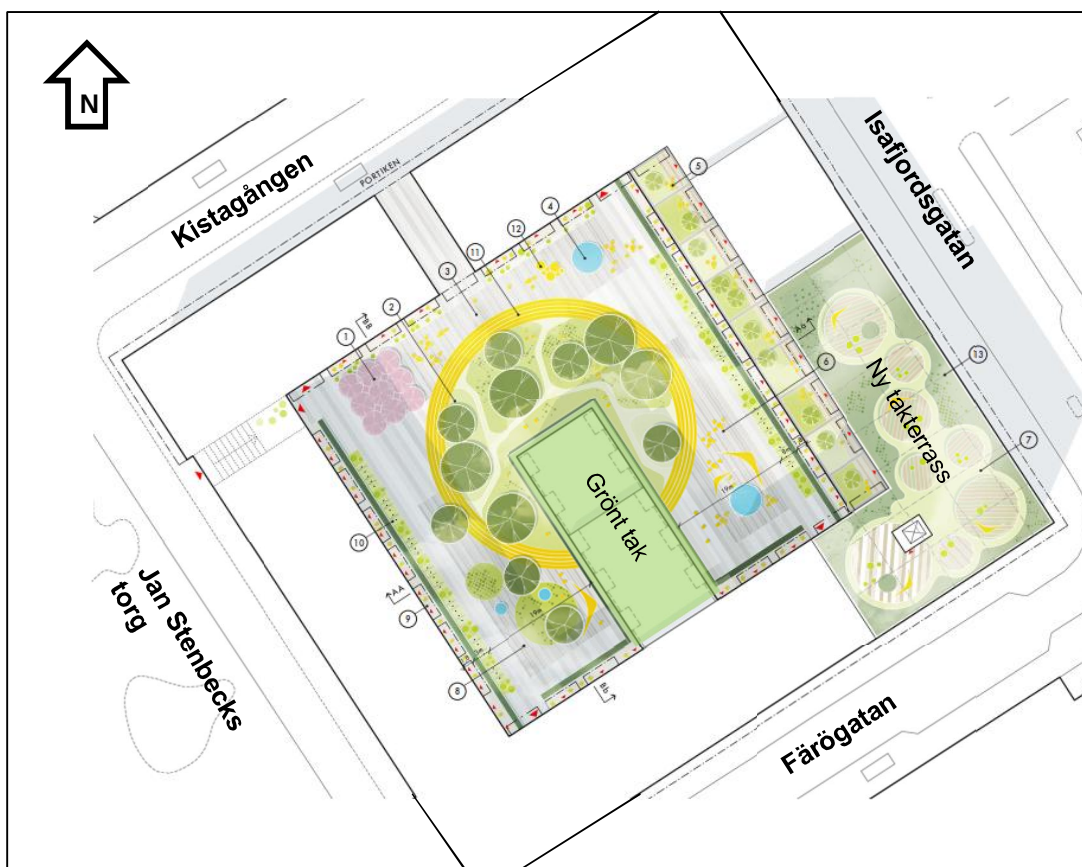
Figur 2. Kvarteret Skalholt efter omdaning. Huset byggs ut med en ny huslänga på innergården med grönt tak och innergården omdanas. Ett av hörnen på det befintliga huset förses med takterrass med inslag av grönska. (Gårdsgestaltning Skalholt, Fojab Arkitekter 2017-02-22)

Efter omdaning ska byggnaderna höjas med ytterligare våningsplan och innergården omdanas, se figur 2. En mindre huslänga kommer även att byggas in mot innergården (grönt tak) och takhörnet ut mot Isafjordsgatan/Färögatan planeras att byggas om till takterrass med inslag av gröna ytor.

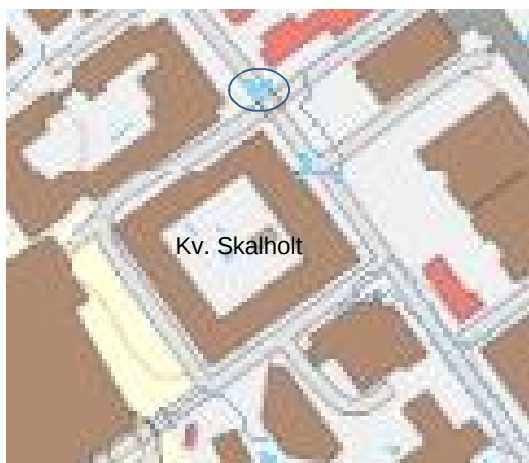
Figur 3. Lågpunktskartering (Lst webgis).

Vid undersökning av gatumarken noterades en lågpunkt i gatan vid Isafjordsgatan strax söder om viadukten under Kistagången (i området där fastigheten som har berörts av översvämningar ligger). Denna syns även på Länsstyrelsens lågpunktskartering i figur 3 nedan. Enligt kartlegend kan ett maxdjup på cirka 0,3 m uppnås i punkten förutsatt att dagvattenbrunnarna i området inte kan ta emot dagvatten på vägbanan. Inga registrerade översvämningar finns noterade i punkten (Lst Webgis). Denna lågpunkt bedöms inte kunna beröra kvarteret Skalholt.

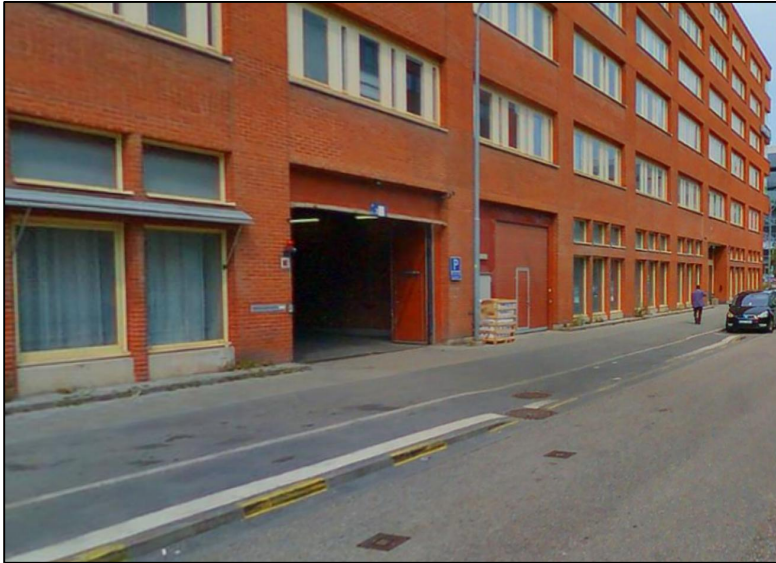
Figur 6. Kvarterets Skalhols fasad ut med Färögatan, byggnaden och infarterna till överbyggt garage ligger högre än gatan och avgränsas av gatsten (bild från Eniro.se).

Längs hela byggnaden finns trottoarer längs med husen. Trottoarerna ligger högre än de närliggande kvartersgatorna och avgränsas från gatorna med kantsten (se figurer i bilaga 4). Därmed anses det behöva bli en omfattande marköversvämning för att vatten ska riskera att ytledes påverka kvarteret vid en översvämningssituation då vattnet i första hand kommer att rinna ytledes längs med gatorna. Att denna säkerhetsmarginal finns är särskilt positivt då kvarteret har garageinfarter i nivå med trottoarerna utmed Isafjordsgatan och Färögatan. Detta är dock en översiktlig bedömning och överbelastning av dagvattensystemet kan generera andra oförutsedda problem.

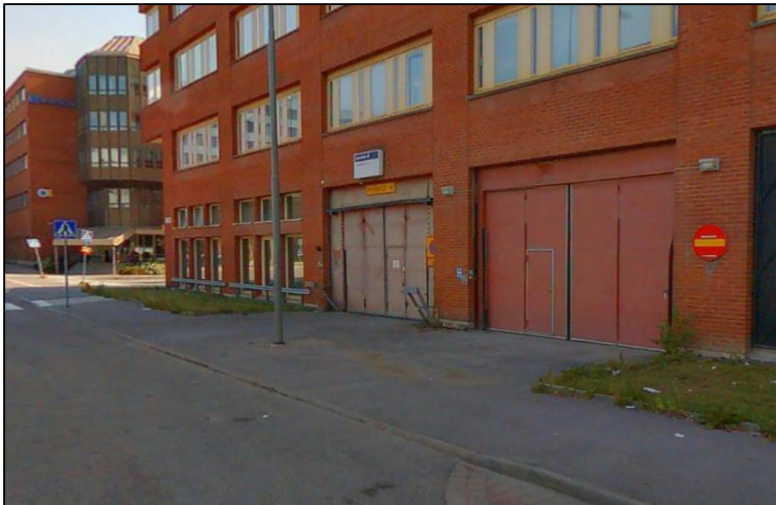
Figur 7. Kvarteret Skalhols fasad ut med Isafjordsgatan, byggnaden och infarter till överbyggt garage ligger högre än gatan som avgränsas av gatsten (bild från Eniro.se).
