AP FONDENS FASTIGHETS NMR 63 KB

## **Dagvattenutredning för Hekla 1**

UPPDRAGSNUMMER 1143780000

2016-03-09, REV. 2016-12-16, REV. 2018-03-02

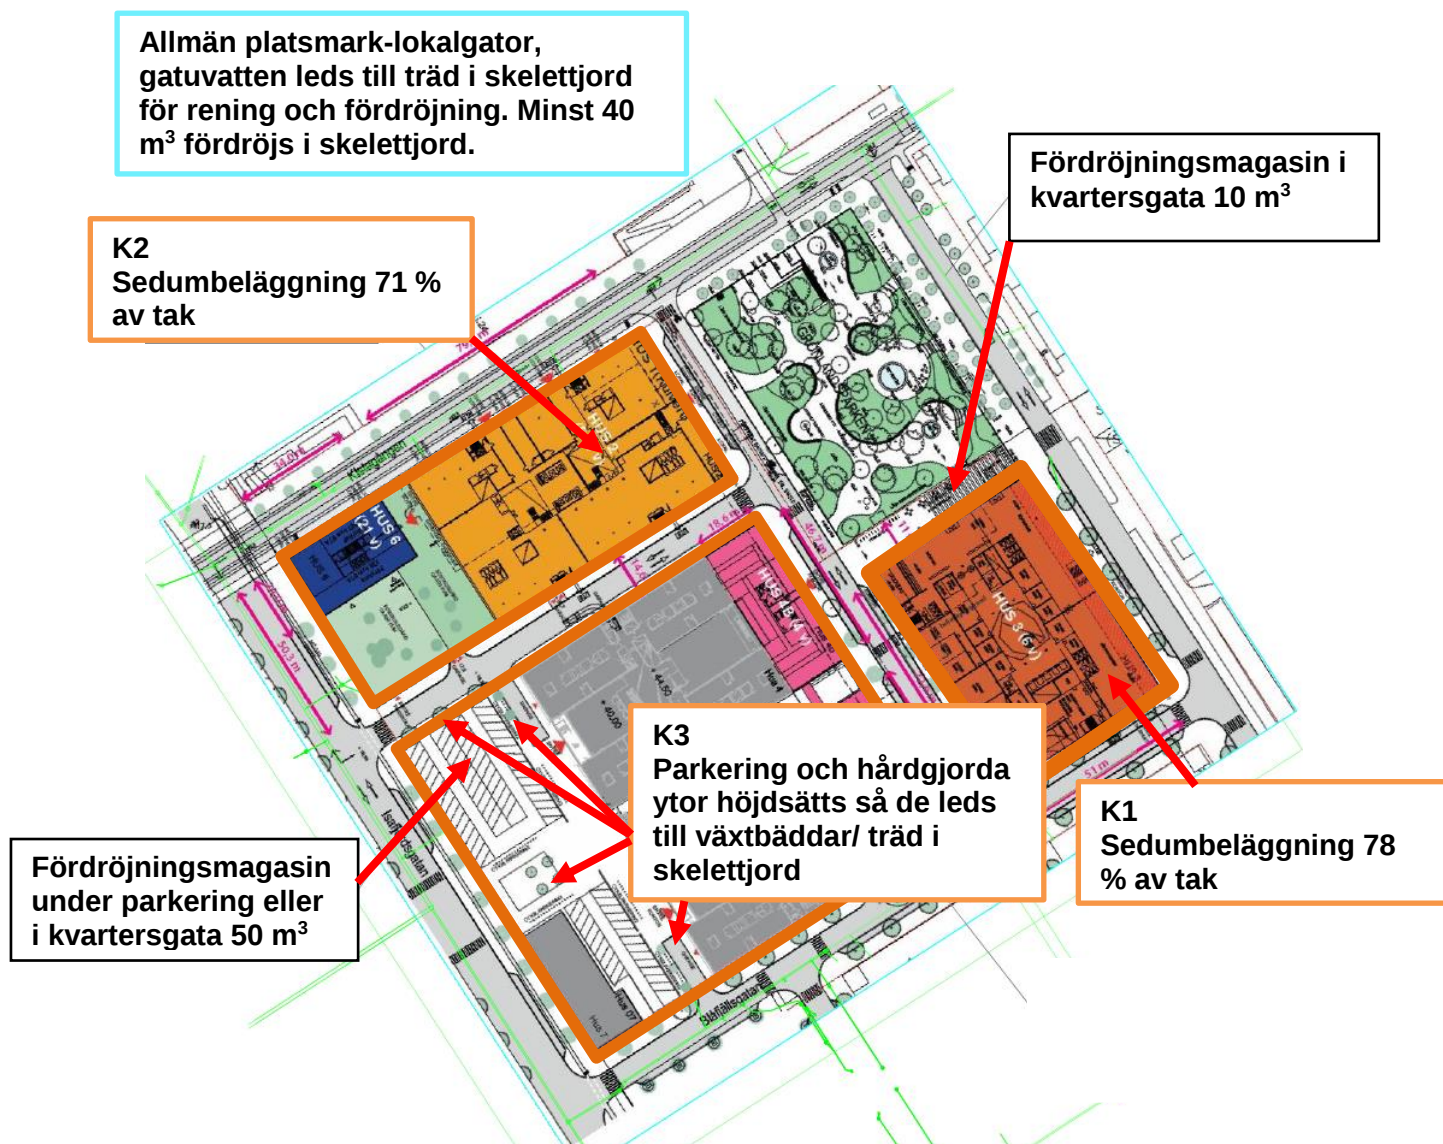
**Figur 12** Beskrivning av dagvattenhantering i figur samt läge.

På allmän platsmark kan fördröjning av dagvatten ske i skelettjorden för träden. Skelettjord har en porositet på ca 30 % vilket innebär att för att kunna rena och fördröja den volym som bildas extra på lokalgatorna så krävs minst en volym på ca 120 m<sup>3</sup> skelettjord. Varje träd beräknas behöva 15 m<sup>3</sup> skelettjord, vilket i detta fall innebär att minst 8 träd i skelettjord bör planteras längs med lokalgatorna.

Kvartersmarken inom detaljplanen ska fördröja resterande 60 m<sup>3</sup> varav 10 m<sup>3</sup> i lokalgatan utanför hus 3 och resterande volym (50 m<sup>3</sup>) i parkeringen framför hus 4. Dagvattnet kan fördröjas och infiltreras i underjordiska kassettmagasin, som utgörs av volymseffektiva plastbackar med en lagringskapacitet på 95 %. För den totala volymen som ska fördröjas vid hus 4 och 5 på 50 m<sup>3</sup>, behövs därför kassettmagasin med en total volym på 55 m<sup>3</sup>. Vid hus 3 behövs ett kassettmagasin med kapaciteten 11 m<sup>3</sup>.

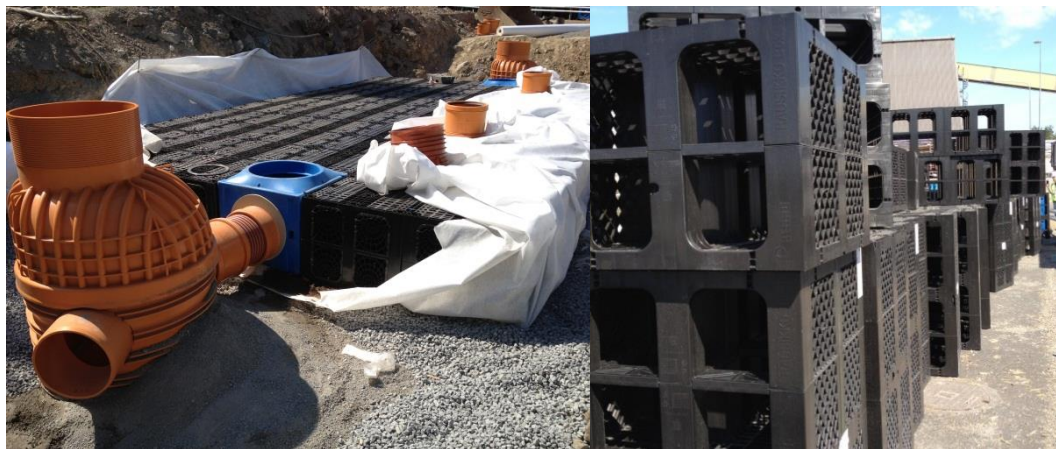
**Figur 13.** Exempel på dagvattenkassetter.

Kassetterna är stapelbara och kan monteras i flera lager. En ytterligare fördel är att de lätt kan inspekteras och rensas vid behov samt har en hög belastningshållfasthet vilket innebär att de är körbara. Kassetterna bör anläggas med minst 0,8 meters täckning och avståndet mellan underkant dagvattenkassett och högsta grundvattenyta behöver vara minst 1 m. Vid behov kan magasinet anläggas under grundvattenytan, men behöver då utformas som en tät anläggning och med tillräcklig täckning som motverkar bottenuppträckning. Kassettmagasinet avstånd till byggnad bör vara minst 5 m. Om avståndet är mindre kan anläggningen utformas med tätskikt mot huset alternativt görs hela anläggningen tät. För exempel på dagvattenkassetter, se Figur 13.

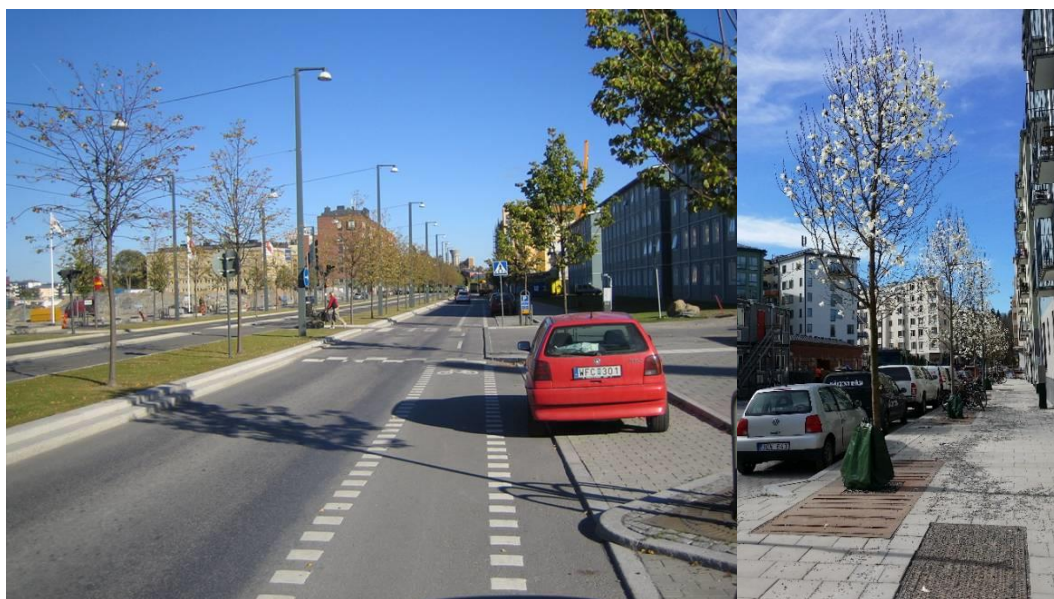
**Figur 14.** Trädrad med skelettjord Hammarby Sjöstad t.v. Trädrad Norra Djurgårdsstaden t.h.

Gatudagvattnet kan avledas till trädrader med skelettjord. Träd med skelettjordar kan användas i syfte att fördröja och rena dagvatten från GC-vägar, gator och parkeringsytor innan avledning. Skelettjordar bidrar till såväl fördröjning som infiltration och växtupptag av vatten. Utöver fördröjning sker även viss rening av dagvattnet genom fastläggning och nedbrytning av bland annat partiklar, kväveföreningar och olja. Hårdgjorda ytor avvattnas till uppsamlingsbrunnar med sandfång som sedan fördelar vattnet ut i ett så kallat luftigt bärlager varpå vattnet sipprar ner i själva skelettjorden. Alternativet är att vattnet fördelas via dränledning eller perkolationsbrunnar. Om trädraden är nedsänkt från marknivå kan vattnet även ledas in ytligt via släpp i kantsten eller ytlig bevattningsbrunn. Då dagvattnet inte kan eller får infiltrera till omkringliggande mark bör anläggningen göras tät med dränledning i botten. Vid anläggande av skelettjord fordras även bräddlösning för avledning till tät dagvattenledning vid stora regn.

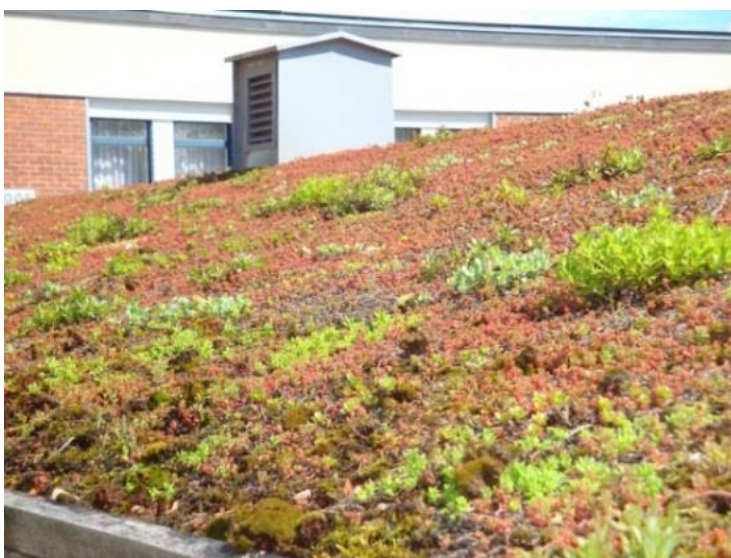
**Figur 15.** Exempel på grönt tak.

Bild på grönt tak kan ses i Figur 15.

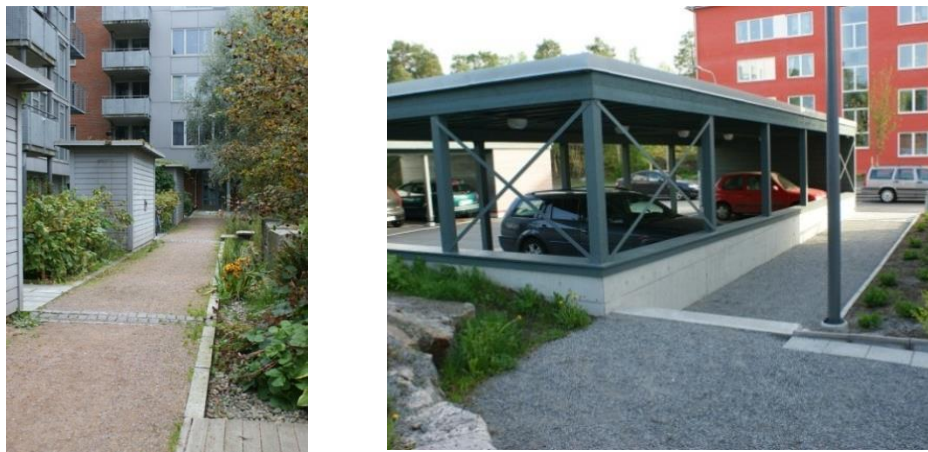
**Figur 16.** Exempel på permeabla beläggningar i Stockholm och Oslo.

Om det är möjligt är det rekommenderat att ersätta hårdgjorda ytor inom området med genomsläppliga beläggningar, exempelvis på parkeringarna, i syfte att öka infiltrationsmöjligheterna, se Figur 16. De genomsläppliga beläggningarna bör inte läggas i branta partier eftersom infiltrationen då oftast koncentreras till en mindre del av ytan med igensättning som följd. Till genomsläppliga beläggningar hör pelleplattor, markplattor, permeabel asfalt, stenmjöl, grus och smågatsten. Dessa beläggningar har ej inkluderats i beräkningarna.
