Dagvattenutredning, Arkivfotot 2

Högdalen, Stockholms stad

SAMMANFATTNING

Bjerking AB har på uppdrag av Botrygg tagit fram en dagvattenutredning som underlag till pågående detaljplanearbete för fastigheten Arkivfotot 2 i Högdalen. Fastigheten består idag av industrimark med byggnader samt hårdgjorda ytor för fordon och materialupplägg. Detaljplanen ska möjliggöra för bostäder i form av flerfamiljshus samt gård med underbyggt garage.

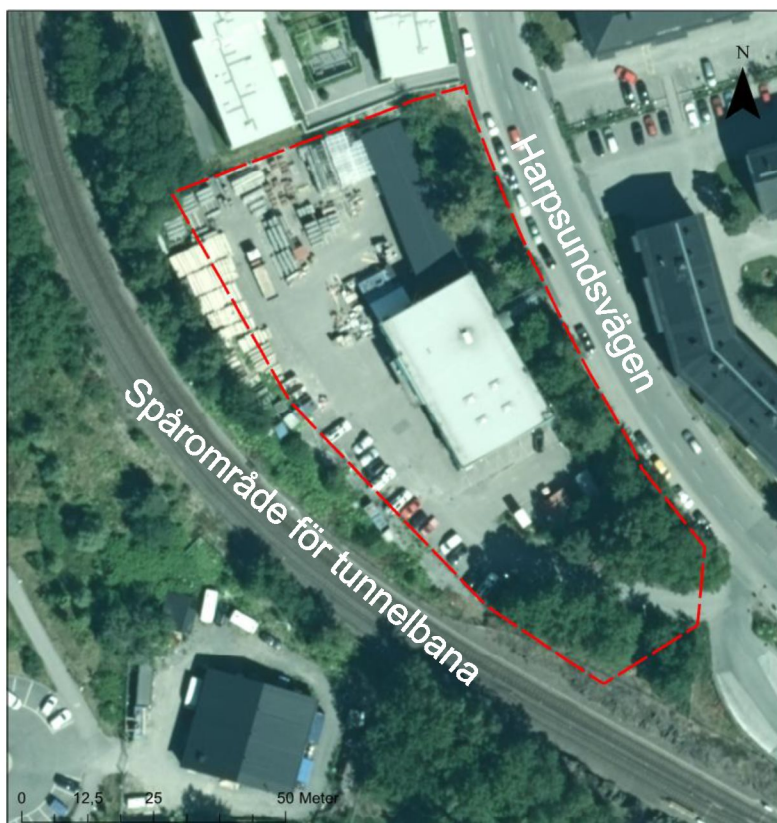
Figur 2. Översikt över fastigheten Arkivfotot 2 och dess befintliga utformning och bebyggelse, fastighetsgränsen markeras i rött.

Fastigheten Arkivfotot 2 består idag av industribyggnader samt hårdgjorda ytor för fordon och materialupplägg, se figur 2. Angränsande fastigheter längs Harpsundsvägen utgörs till största delen av flerbostadshus. Längs fastighetens sydvästra gräns sträcker sig ett spårområde för tunnelbanan. Detaljplanen ska möjliggöra för bostäder i form av flerbostadshus, se figur 3.

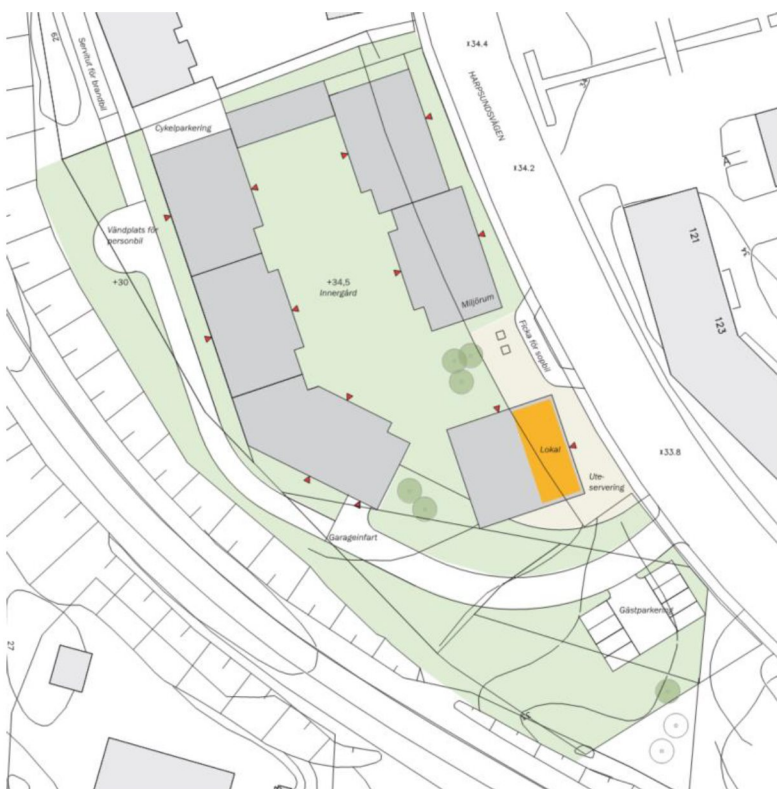
Figur 3. Planerad bebyggelse inom fastigheten Arkivfotot 2, Situationsplan Botrygg (2019-09-09).

Botrygg planerar att omvandla fastigheten till ett flerfamiljshusområde. Exploateringen innebär bostadshus bestående av 80 – 100 lägenheter, innergårdar, parkeringsytor och ett underbyggt garage. Planerad tvärsektion för bostadshus och garage visas i figur 9. Figur 10 visar den planerade markanvändningen inom fastigheten, se även figur 3.

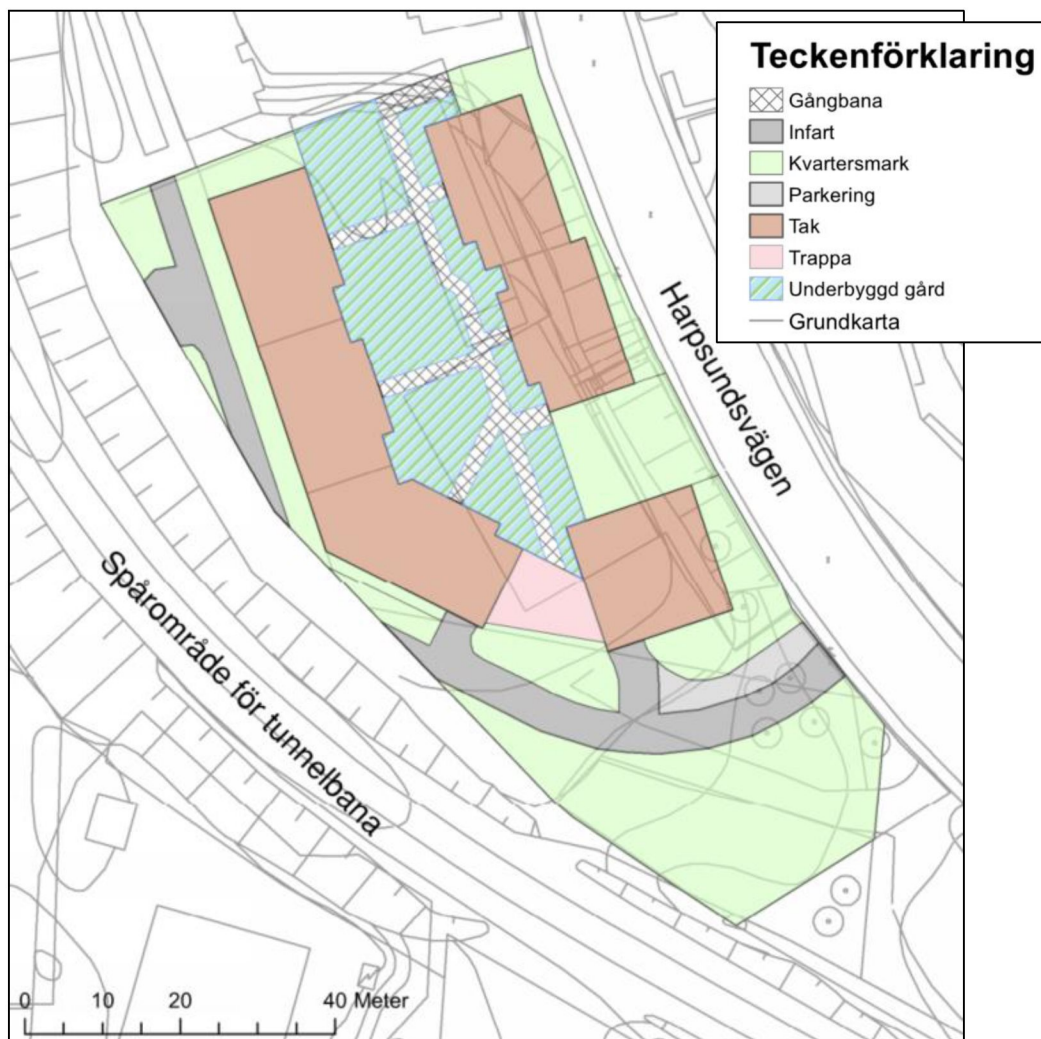
Figur 10. Planerad markanvändning för fastigheten Arkivfotot 2.

Tabell 2 samt figur 7 och 10 redovisar area för befintlig och planerad markanvändning inom fastigheten för Arkivfotot 2.

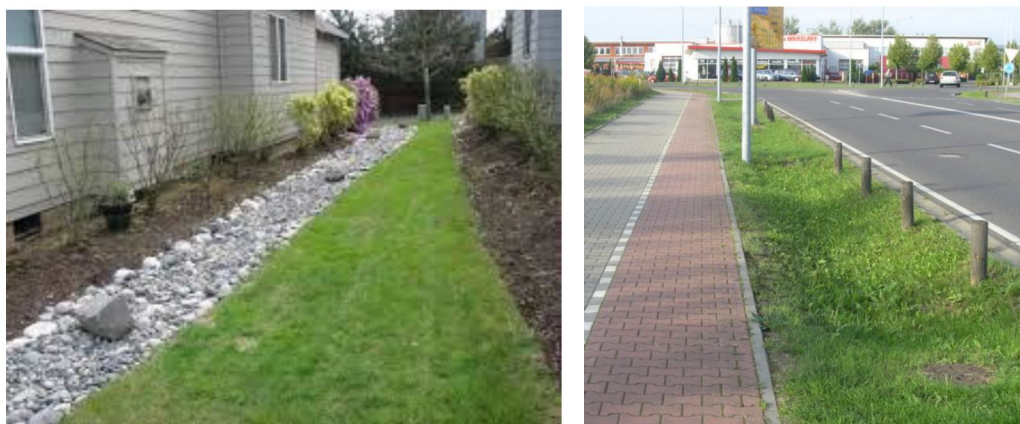
Figur 19. Exempelbilder på infiltrationsstråk.

Infiltrationsstråk som dagvattenåtgärd utgör ett dike där vatten får infiltrera, se figur 19. Infiltrationsstråket kan ha vegetation längst upp, sandblandad matjord under, grusskikt samt makadamfyllning i botten. Stråket kan läggas med en dräneringsledning i botten som ansluter till ledningsnätet om infiltrationsmöjligheterna bedöms vara begränsade.

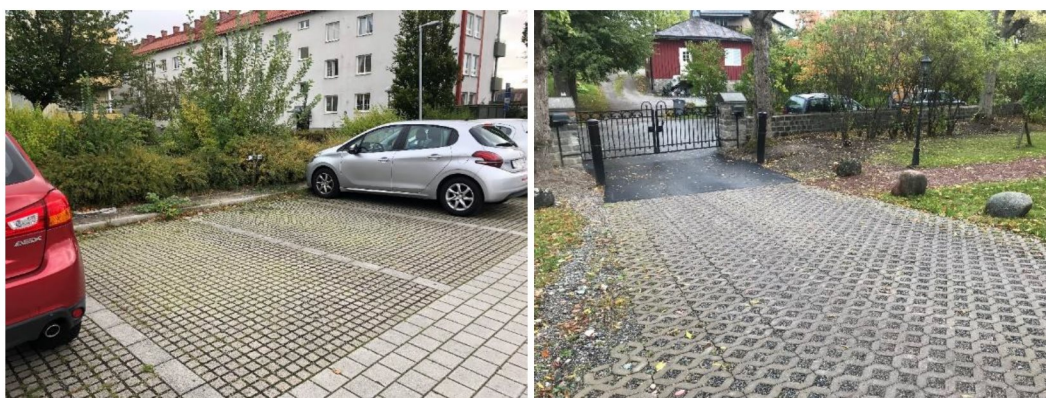
Figur 21. Två exempel på genomsläpplig beläggning genom gräsarmerade betonganläggningar. Översta bilden är från Augustenborg Malmö och nedersta från Villa Pauli Danderyd (Foto: Bjerking).

Fördröjning av dagvatten från hårdgjorda ytor för exempelvis bil- och cykelparkering kan skapas som genomsläpplig beläggning, se figur 21. En genomsläpplig beläggning kan utgöras av grusytor eller mindre plattor som möjliggör att dagvatten kan infiltrera till underliggande lager. Det underliggande lagret behöver utgöras av ett luftigt bärlager vilket ger fördröjningsmagasinerings av dagvatten²¹.
