# Stockholms stad Exploateringskontoret

## DAGVATTENUTREDNING

# Västra Hagsätra

Uppdragsnr: 106 18 01 Version: 2.0 Datum: 2022-05-03

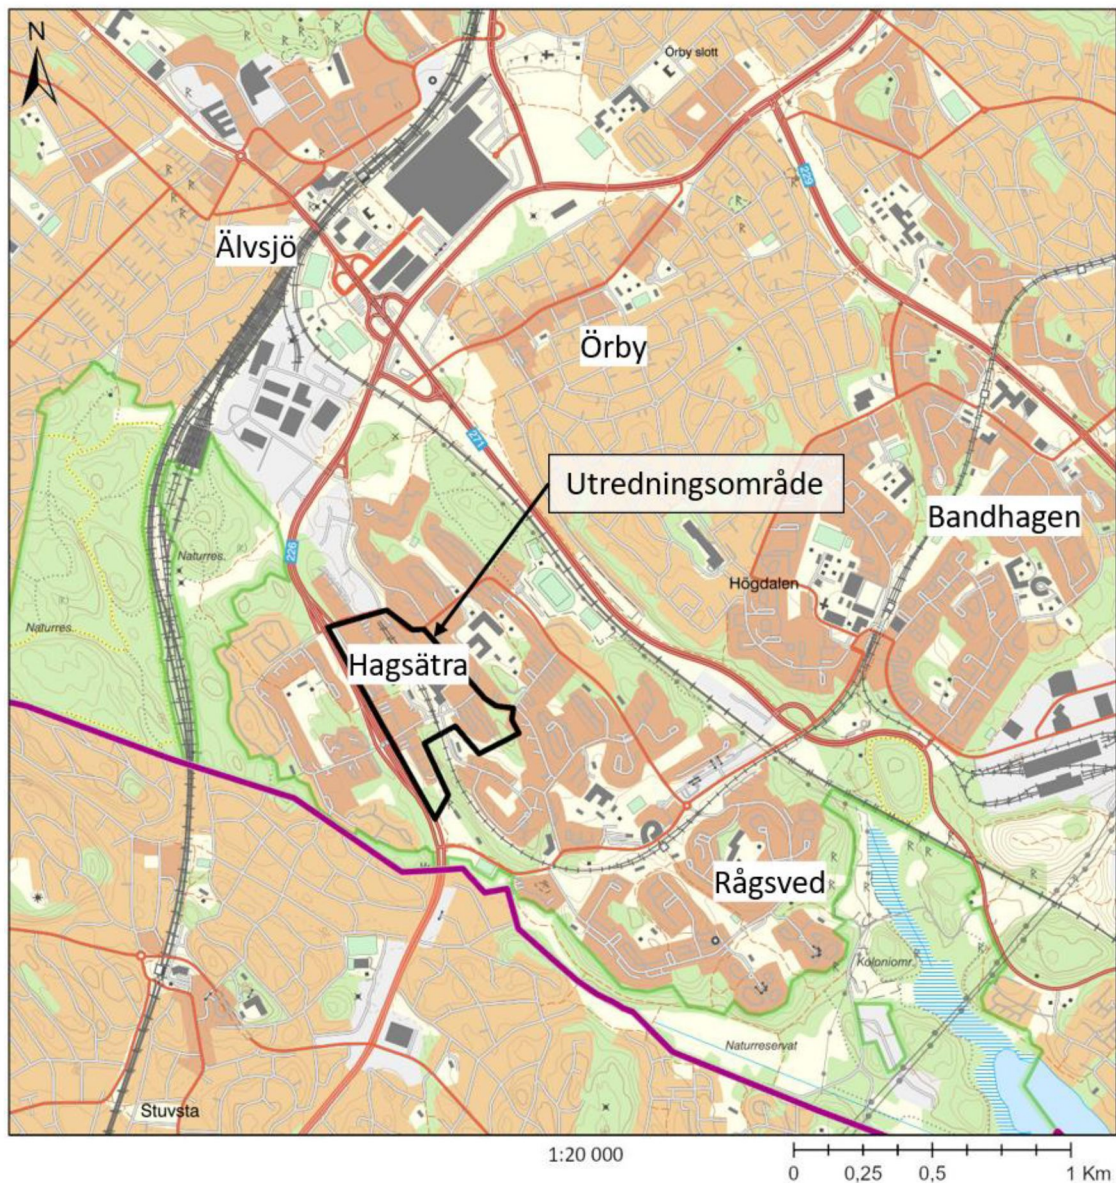
Figur 1. Utredningsområdets ungefärliga placering och utformning (Kartkälla: Länsstyrelsen, 2021)

Norconsult AB har på uppdrag av Stockholms stad upprättat denna dagvattenutredning gällande detaljplanen för Västra Hagsätra, i ett första skede inför samråd (2020-09-23) och nu i ett andra skede inför granskning. Planområdet ligger i Hagsätra i södra Stockholm, se Figur 1.

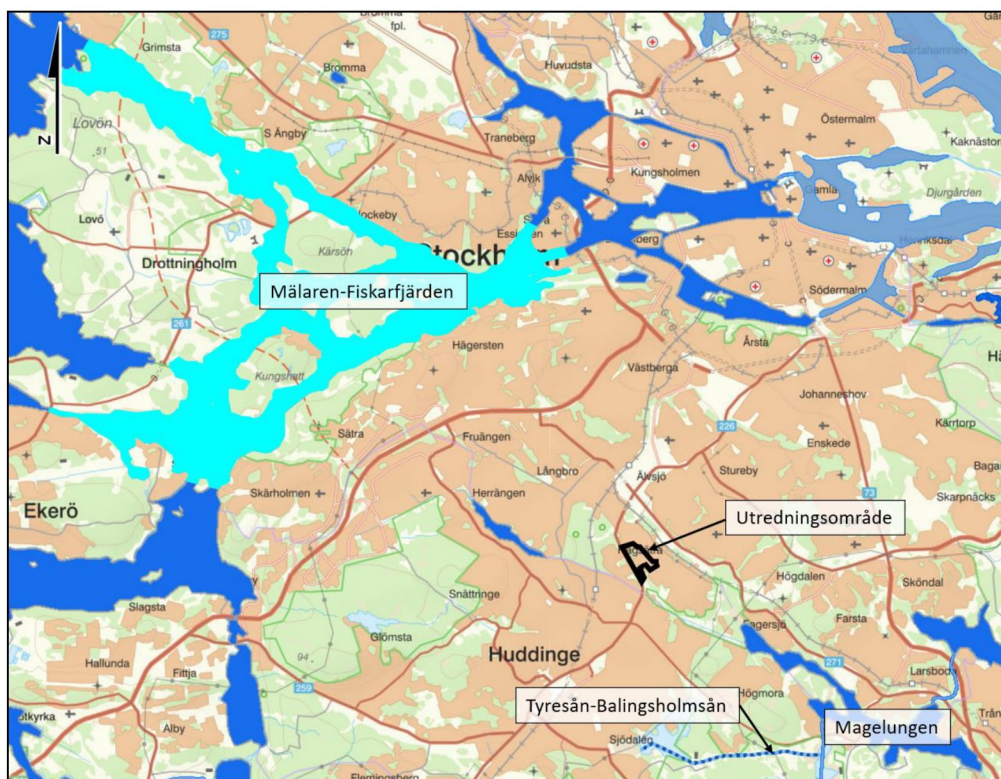
Figur 4. Recipienternas läge i förhållande till utredningsområdet

Samtliga recipienter i förhållande till utredningsområdet visas i Figur 4. Utredningsområdets tekniska avrinningsområde beskrivs mer i avsnitt 4.2 och ytliga rinnvägar beskrivs i avsnitt 4.1.

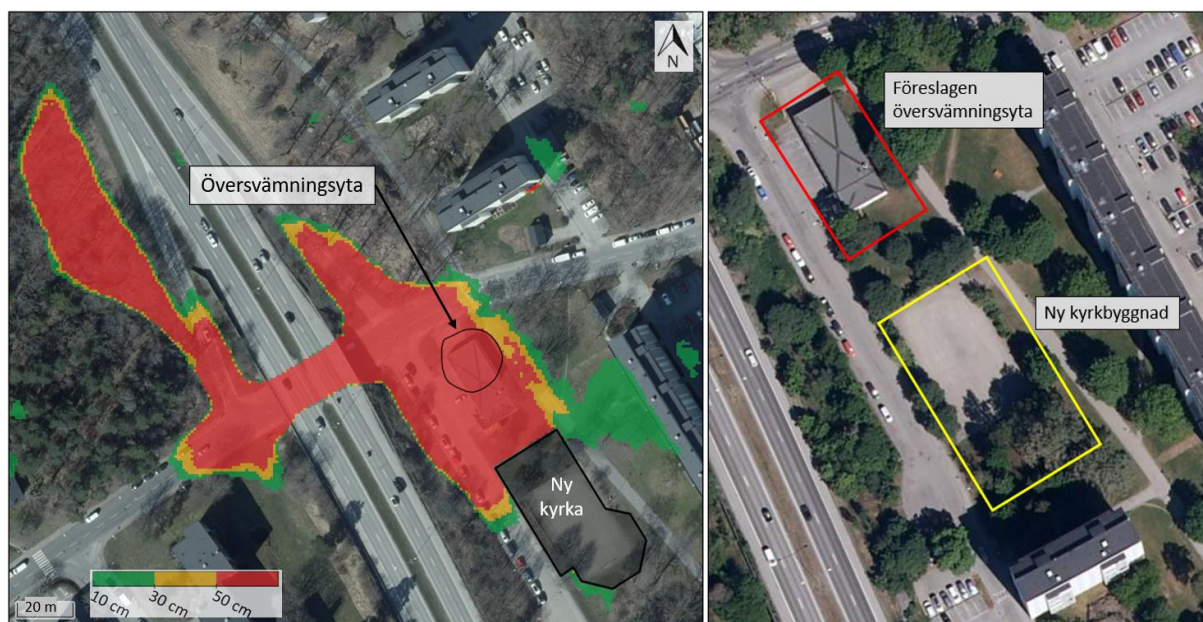
Figur 14. T.v. Vattendjup i lågpunkt 1 vid 50 mm regn med framtida bebyggelse, samt läge för föreslagen översvämningsyta. Effekten av översvämningsytan medräknas inte i analysen (Kartkälla: SCALGO Live, 2022). T.h. Föreslagen översvämningsyta vid Etiopiska kyrkan samt ytan inom vilken den nya kyrkbyggnaden föreslås uppföras (Kartkälla: Eniro, 2020)

Den gröna ytan mitt i lågpunkten i Figur 13 är Etiopiska kyrkans befintliga placering. Kyrkan ska, som nämnts, rivas och flyttas söderut. På kyrkans befintliga läge planeras en nedsänkt översvämningsyta som ska kunna fördröja skyfallsflöden från utredningsområdet. Figur 14 samt Bilaga 2 visar läget för föreslagen översvämningsyta. I Figur 14 visas även vattendjup i lågpunkten vid 50 mm regn, vilket är minsta mängden regn under en timme för att definiera ett skyfall enligt SMHI. 50 mm motsvarar ungefär ett 100-årsregn med varaktighet 44 minuter. I SCALGO-analysen har framtida byggnader lagts in genom att höja upp terrängen med 10 meter. Framtida höjdsättning av marken är dock inte inkluderad i analysen, vilket innebär att åtgärder inte räknas med.

Vid 50 mm regn ligger maximal vattennivå i lågpunkten på ca +31,68. Vattenytan kan dock stiga till ca +32,2 innan tröskelnivån nås, vilket innebär att ett ytligt utlopp skapas från lågpunkten. Baserat på SCALGO bör byggnader i närheten av lågpunkten inte ha en lägsta golvnivå under +32,2 för att inte riskera att översvämmas vid extrema regn. Nivåerna är troligtvis något överskattade eftersom hänsyn inte tas till befintliga dagvattenbrunnar men eftersom den norra entrén till kyrkan enligt projekterat underlag från landskapsarkitekten (220128) ligger på nivå +31,3 kan det finnas risk för översvämning om även golvnivå ligger på den nivån.

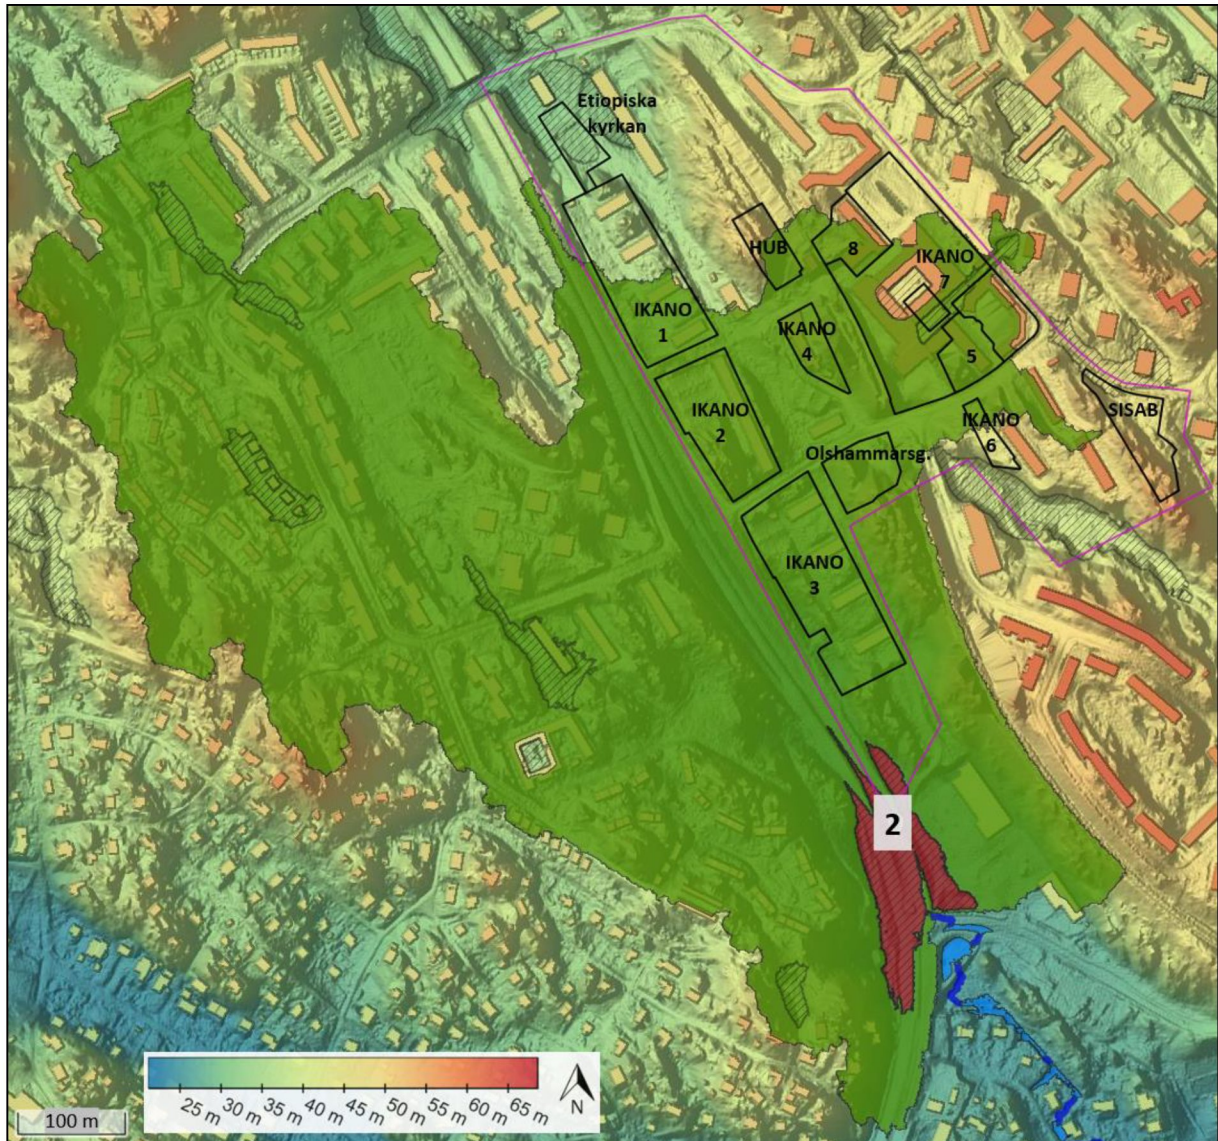
Figur 15. Befintligt avrinningsområde till lågpunkt 2 (röd yta) markerat med grön yta. Avrinningsområdets storlek är ca 48 ha stort (Kartkälla: SCALGO Live, 2022)

En stor del av utredningsområdet omfattas av delavrinningsområde för lågpunkt 2. Lågpunktens hela befintliga avrinningsområde är ca 48 ha och markeras med grön yta i Figur 15. Utbredningen av lågpunkt 2 och vattendjupen i lågpunkten bedöms inte påverkas av exploateringen eftersom en stor del av ytorna redan idag är hårdgjorda. Efter exploatering kommer dessutom en större volym dagvatten fördröjas i exempelvis nedsänkta växtbäddar.

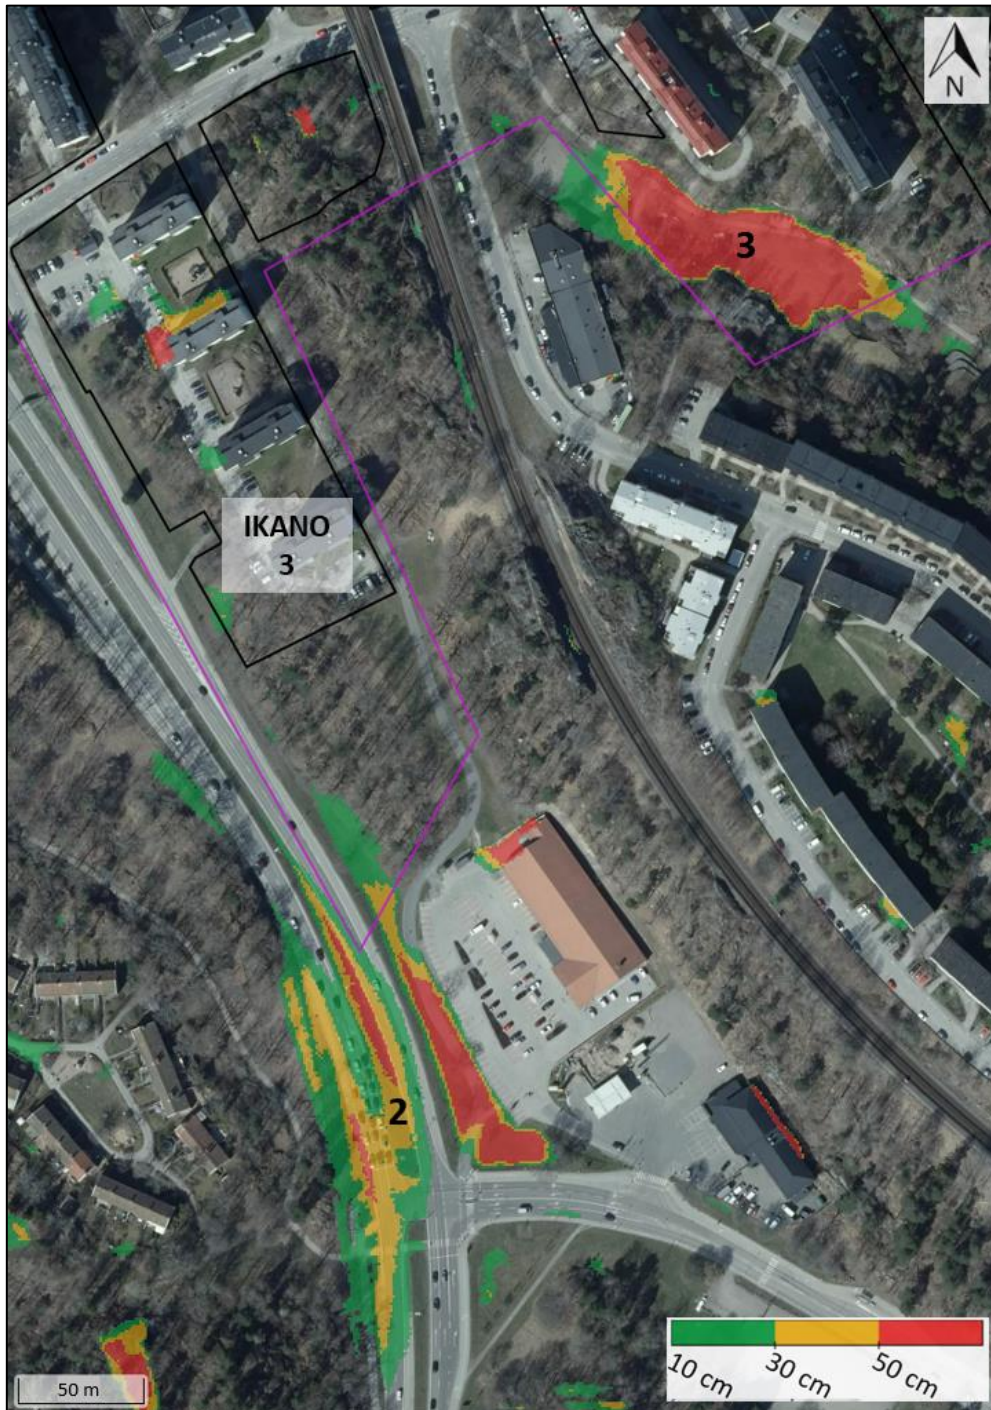
Vattendjupen i lågpunkt 2 vid 50 mm regn med framtida bebyggelse visas i Figur 16. Lågpunkten fylls till sin maximala nivå, +26,67, redan vid en regnvolym om 15 mm (utan hänsyn till dagvattenbrunnar, markinfiltration mm). De djupaste zonerna, det vill säga där vattendjupen överstiger 0,5 m, ligger i grönyrtorna, vilket gör att framkomligheten på vägen inte hindras för större utryckningsfordon. Övriga fordon och mindre utryckningsfordon klarar generellt stående vatten upp till 0,2 m.

Figur 16. Vattendjup vid 50 mm regn med framtida bebyggelse (Kartkälla: SCALGO Live, 2022)

Lågpunkt 3 har ett relativt litet avrinningsområde, ca 5,37 ha. Lågpunkten utgör ingen översvämningsrisk för byggnader (se Figur 16).

I Figur 16 syns även ett instängt område på Ikano 3, vilket orsakas av en av de nya byggnaderna. Genom fastigheten går idag en tydlig flödesväg som syns i Figur 12. I den SCALGO-analys som gjorts

med framtida byggnader, och som Figur 16 visar resultatet av, tas ingen hänsyn till ny höjdsättning på marken men eftersom gatan på Ikano 3 planeras flyttas västerut kommer det möjliggöra ytliga avrinningsvägar mellan byggnaderna och vidare söderut (se principskiss i Figur 17). Med föreslagen höjdsättning bedöms därmed risken för stående vatten med skador på byggnader som låg.

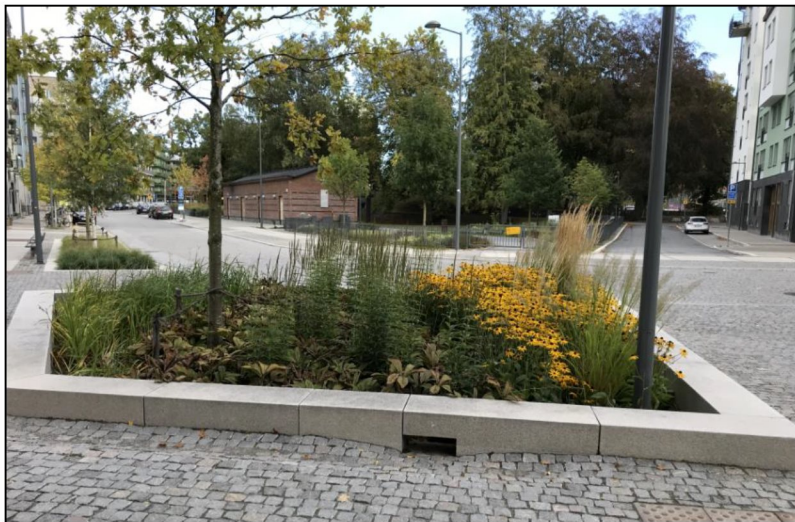
Växtbäddar är nedsänkta planteringsytor som kan fördröja och rena dagvatten. Nedsänkningen samt porositeten i filtermaterialet skapar en fördröjningsvolym. Reningen uppstår när vattnet passerar filtermaterialet samt genom att växtligheten tar upp föroreningar. Växtbäddar föreslås inom utredningsområdet för omhändertagande av dagvatten från främst gård- och takytor. Figur 20 visar ett exempel på en nedsänkt växtbädd.

Figur 20. Exempel på nedsänkt växtbädd (Foto: Norconsult)

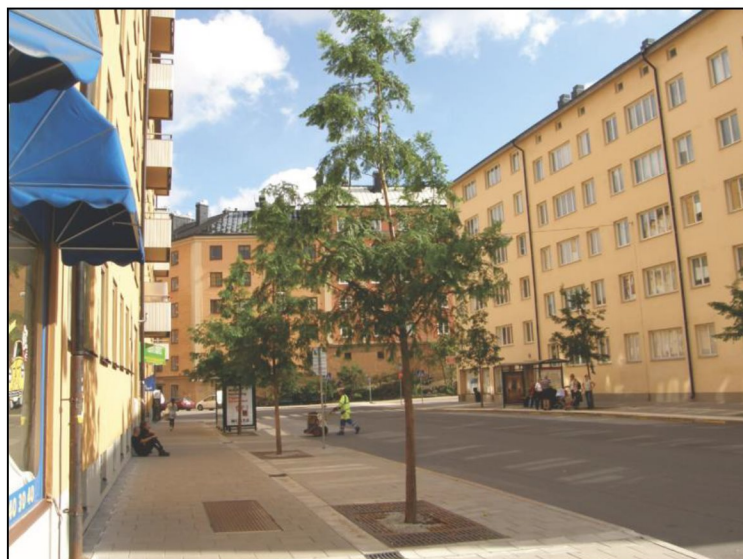
Skelettjordar föreslås i form av trädrad med kolmakadamfyllning som både fördröjer och renar dagvatten. De föreslås främst för omhändertagande av dagvatten från lokalgator och parkeringsytor. Reningen uppstår genom att föroreningar fastläggs när dagvatten infiltrerar, sedimenteras i skelettjordens botten eller tas upp av växtligheten. Biokol kan även bidra till högre upptag av näringsämnen och metaller. Figur 21 visar ett exempel på en skelettjord i stadsmiljö.

Figur 21. Exempel på trädrad i skelettjord. Dagvatten avleds till skelettjord via dagvattenbrunnar/luftningsbrunnar
