JERNHUSEN FASTIGHETER AB

DAGVATTENUTREDNING

ÖSTBERGA 1:3, STOCKHOLMS STAD

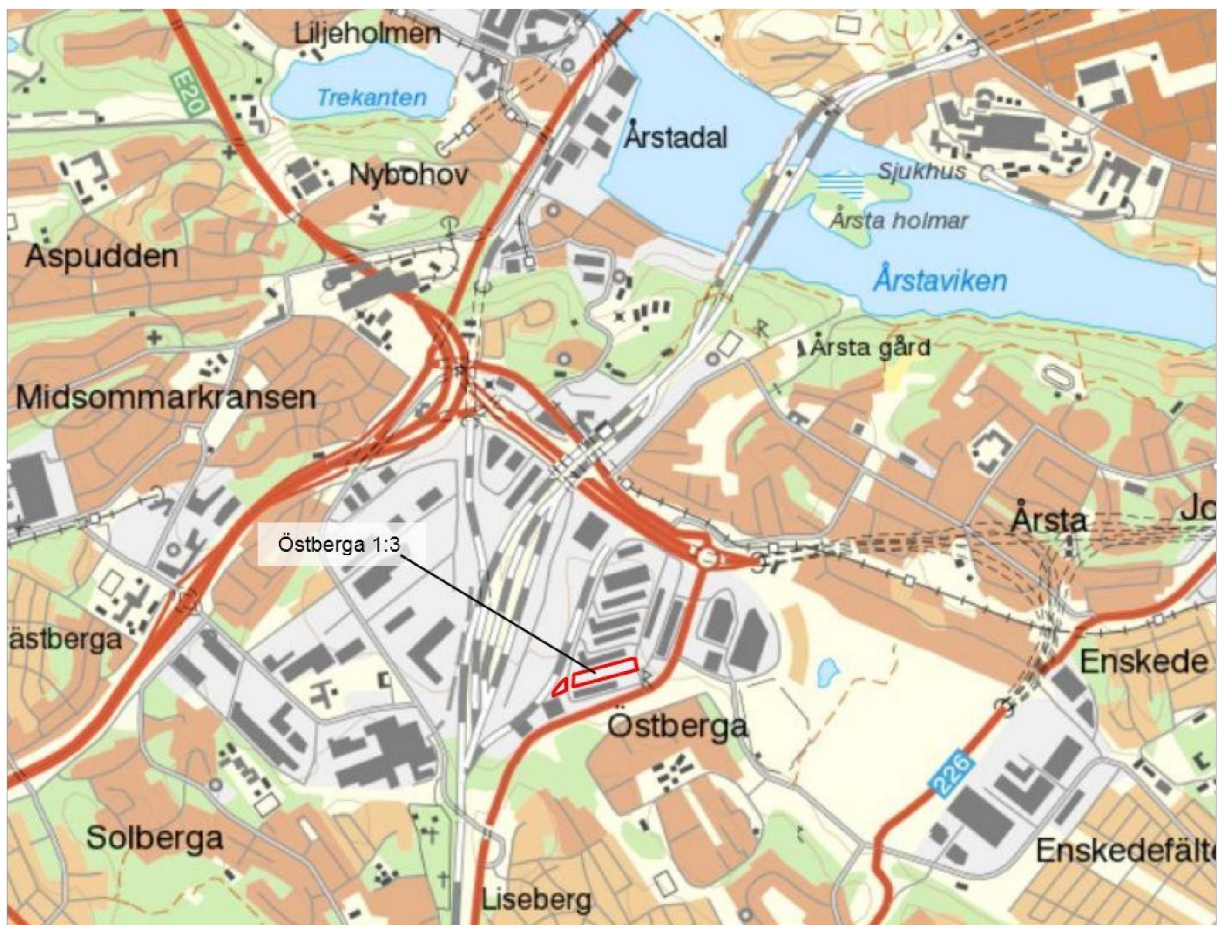
Figur 1. Fastigheten Östberga 1:3 i södra Stockholm. Fastigheten består av två lotter, på den större östra delen är aktuell för ombyggnation.

I figur 1 nedan visas fastighetens läge vid Årsta partihallar i södra Stockholm. Fastigheten består av två delområden åtskilda av Partihandlarvägen. Den östra och större delen, Östberga 1:3₁, berörs av aktuell nybyggnad. Den västra Östberga 1:3₂, består av spårområde.

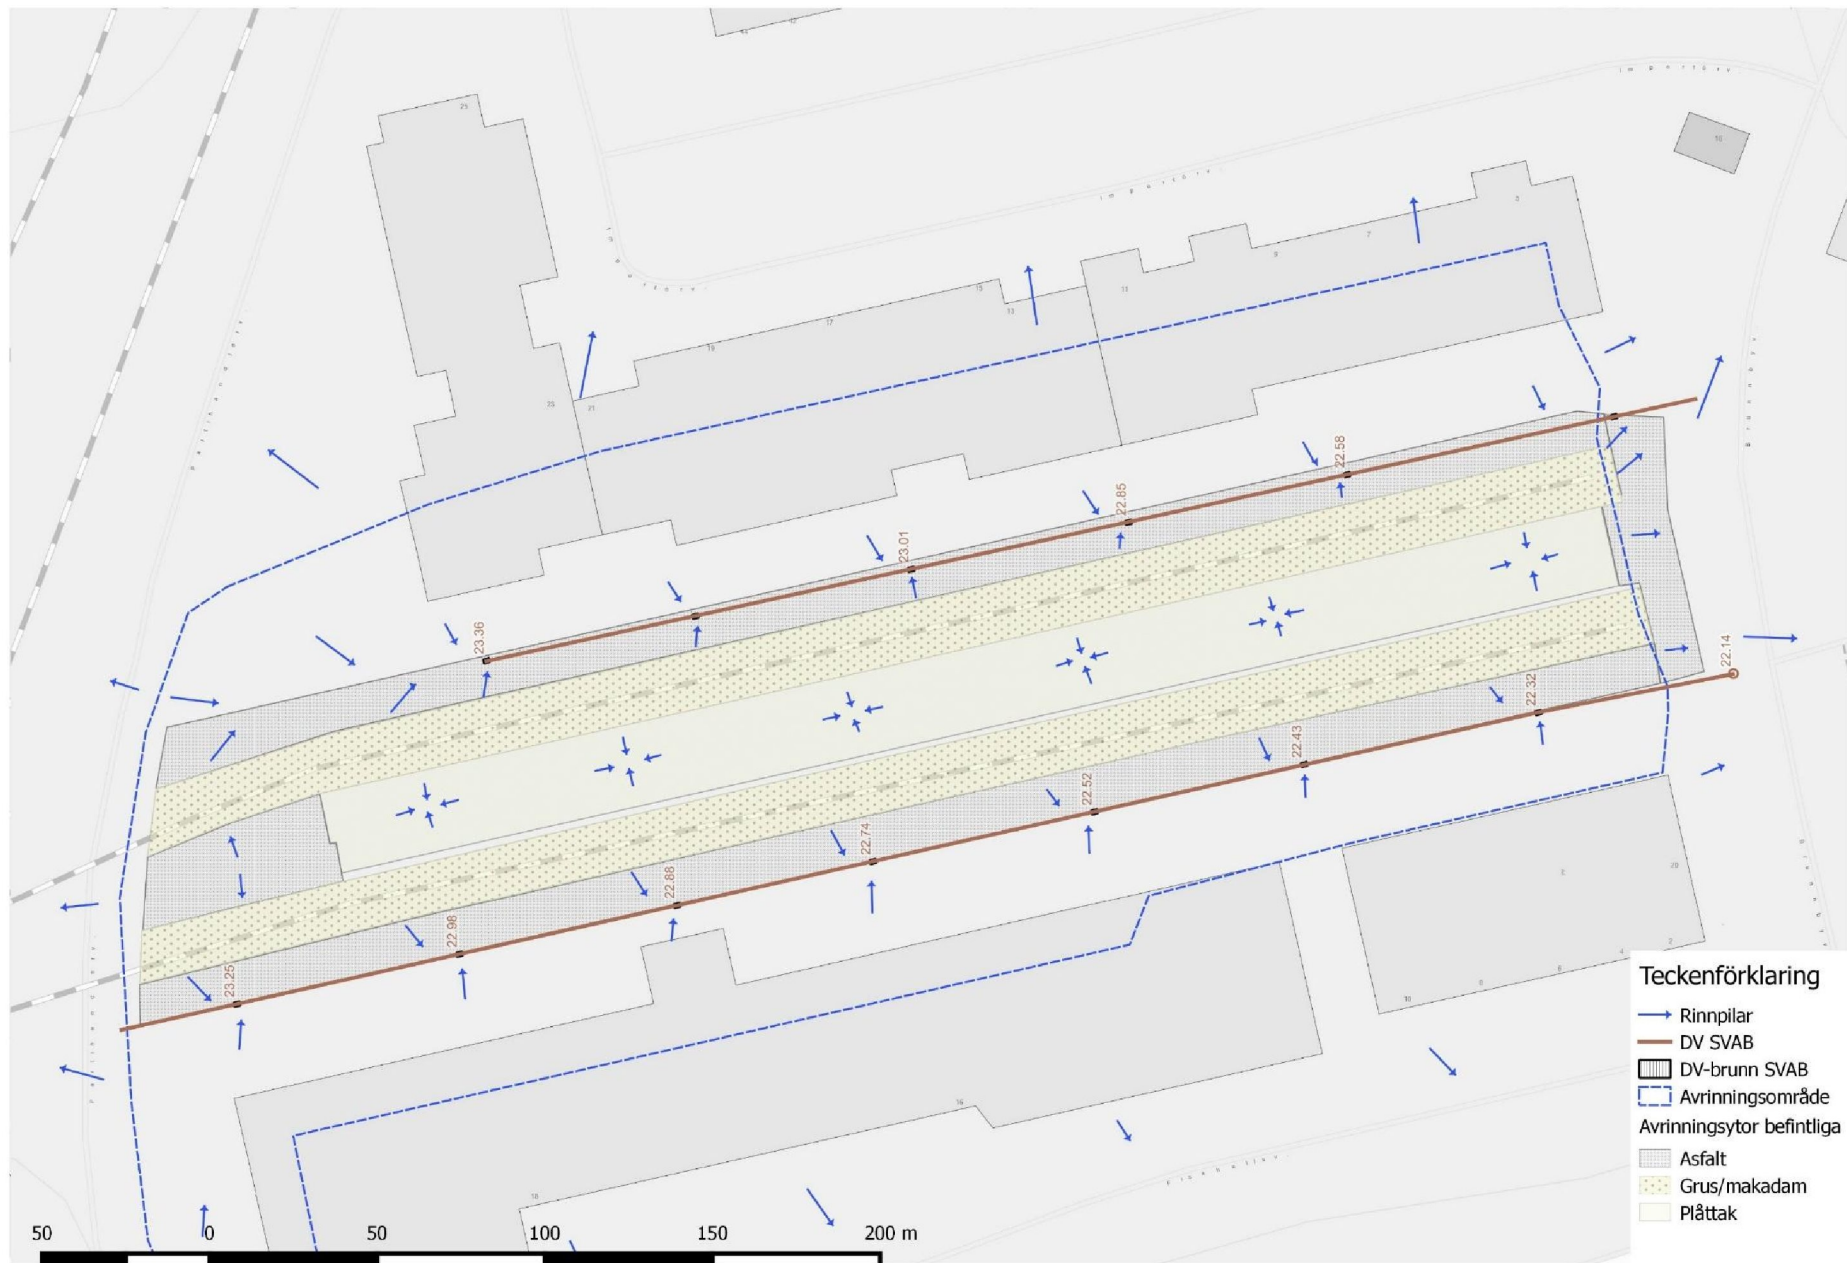
SITUATIONSPLAN AVRINNING BEFINTLIG VERKSAMHET

BILAGA 1 SITUATIONSPLAN AVRINNING BEFINTLIG VERKSAMHET

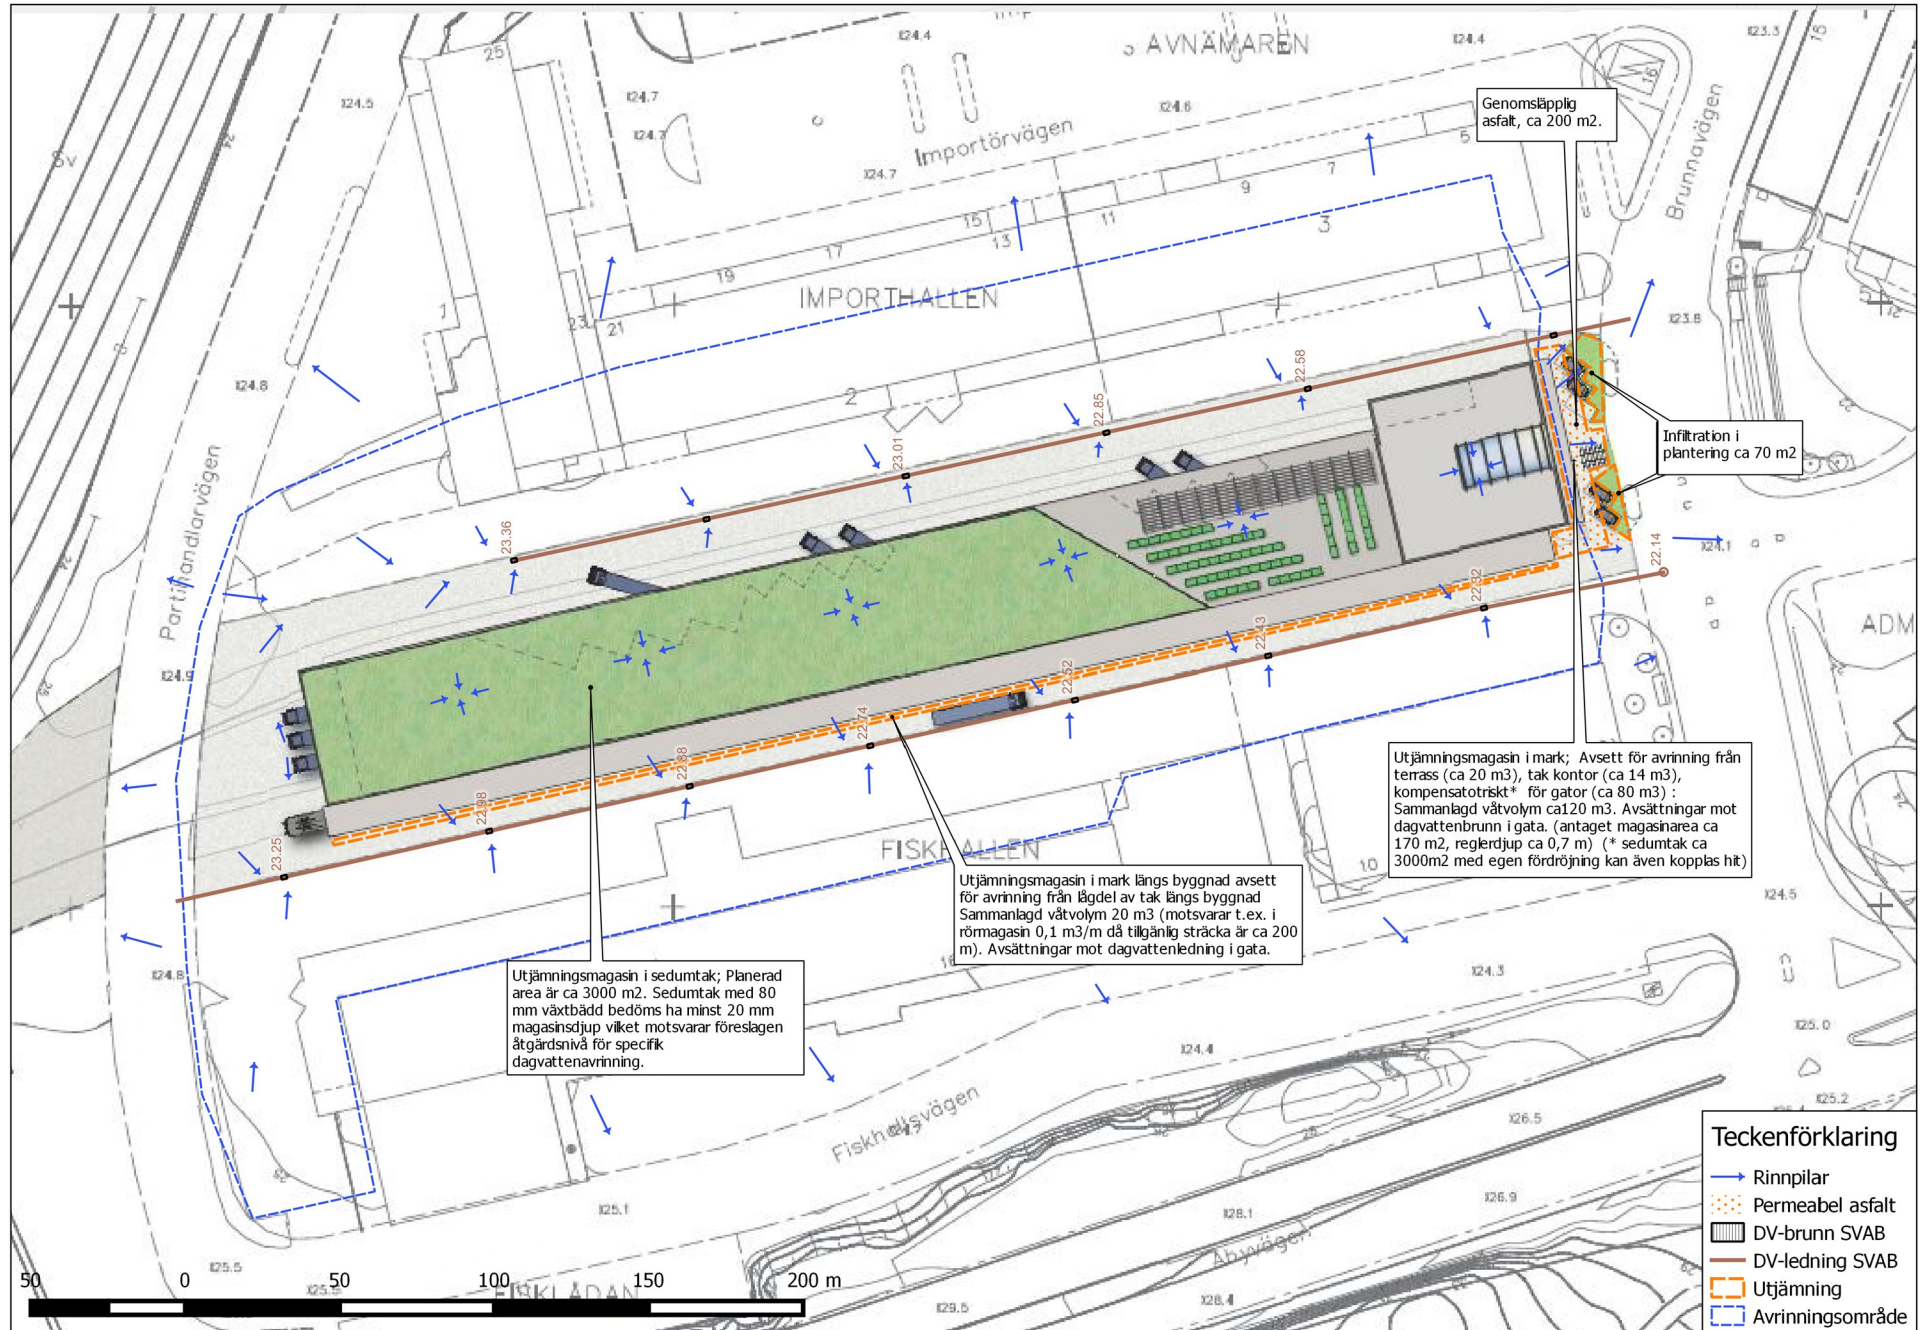
SITUATIONSPLAN FÖRESLAGNA OMRÅDEN FÖR ÅTGÄRDER - UTJÄMNINGSMAGASIN MM

BILAGA 3 SITUATIONSPLAN FÖRESLAGNA OMRÅDEN FÖR ÅTGÄRDER - UTJÄMNINGSMAGASIN MM
