DILLÖ 2 OCH 3 - DAGVATTENUTREDNING

Uppdrag 272349, Dillö 2 och 3 - Dagvattenutredning

Titel på rapport: Dillö 2 och 3 - Dagvattenutredning

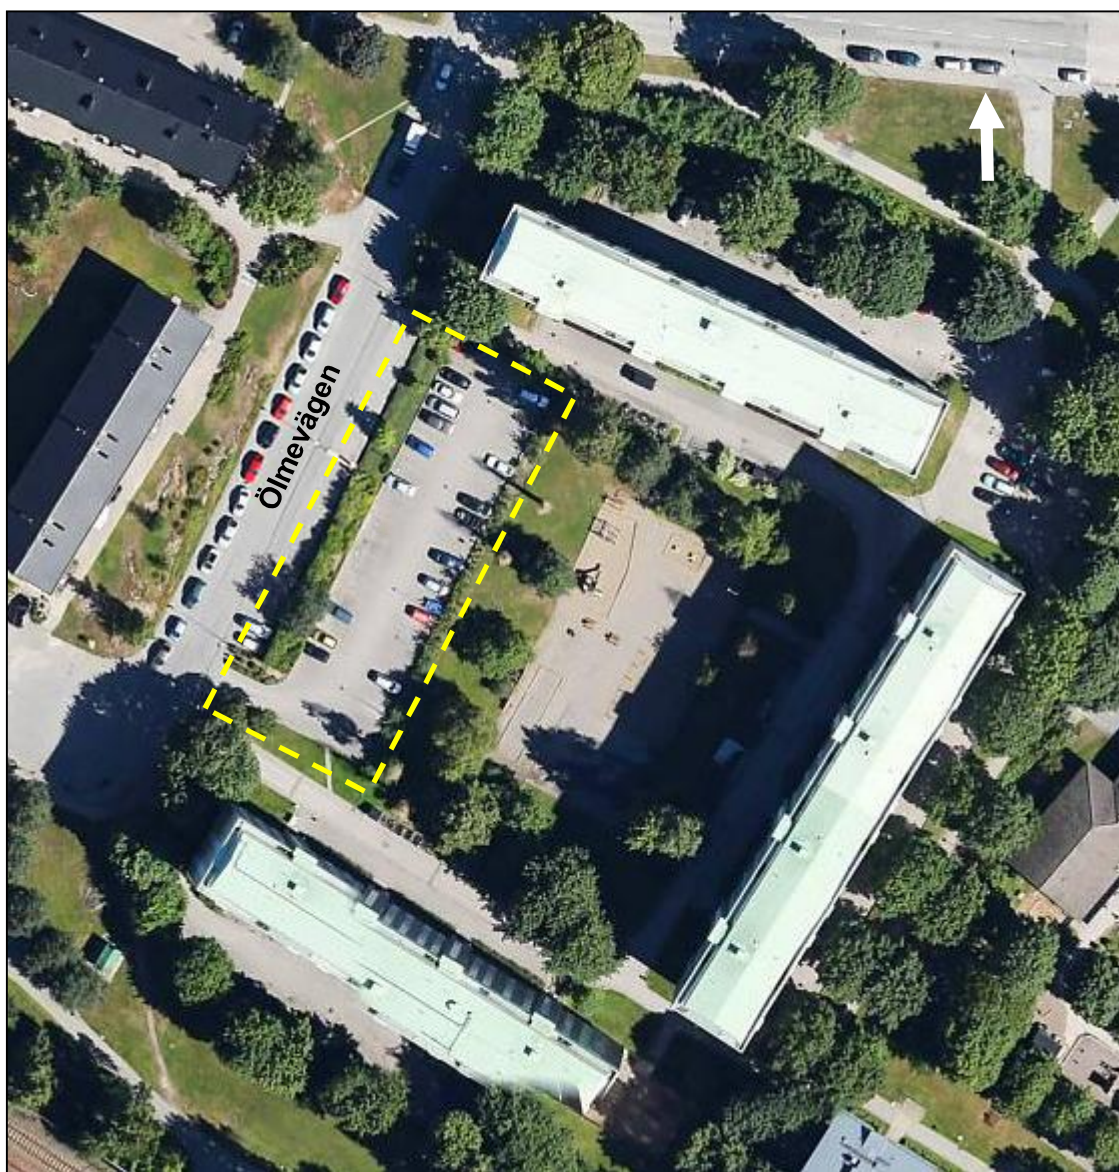
Figur 1. Utredningsområdet i nuläge, avgränsningen visas ungefärligt med gul linje.

Utredningen berör två fastigheter (Dillö 2 och 3) med bostäder vid Ölmevägen väster om Farsta centrum. Området ska förtätas med ytterligare ett bostadshus på mark som i nuläget till största delen utgörs av en hårdgjord parkeringsplats (figur 1).

Utredningsområdet ligger i ett område som består av lera med inslag av morän, se bilaga 1. Området lutar mot en lågpunkt (grusyta, mindre del hårdgjord) i mitten av kvarteret, se figur 1 och 2. Den befintliga parkeringsplatsen ligger cirka 2 meter under nivån på Ölmevägen.

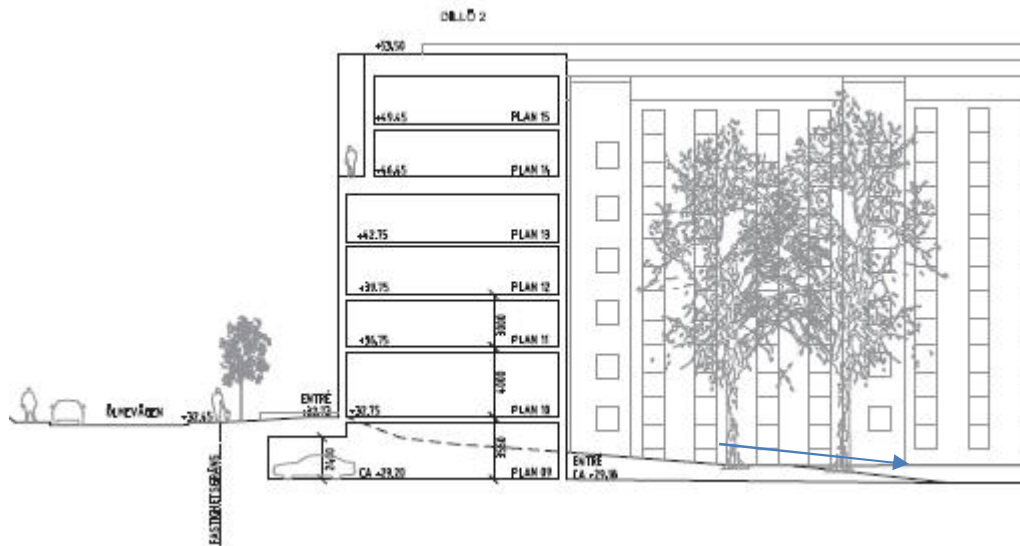
Figur 3. Sektion ny byggnad (Sektion, Joliark 2017-05-11). Sluttning mot lågpunkt visas med blå pil.

Den planerade nya byggnaden kommer att ansluta till befintlig marknivå i Ölmevägen, slutningen mot lågpunkten i kvarteret på baksidan av huset kvarstår, se figur 3.

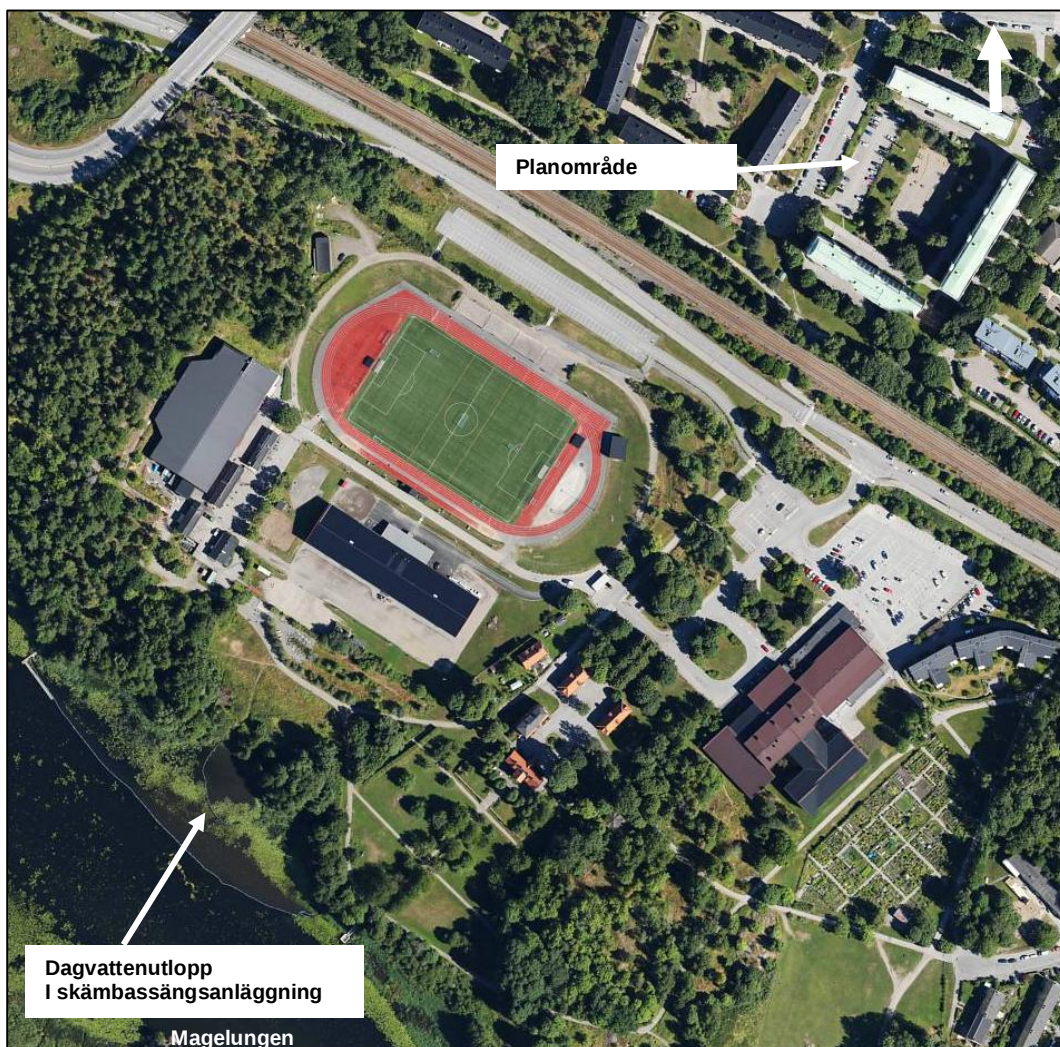
Figur 4. Utlopp för dagvatten från planområdet (flygfoto från Eniro.se).

Dagvattnet släpps till sjön Magelungen (Vattenförekomst SE657041-163174)¹ via en enklare dagvattenanläggning (skärmbassäng) i sjöns norra del (figur 4).

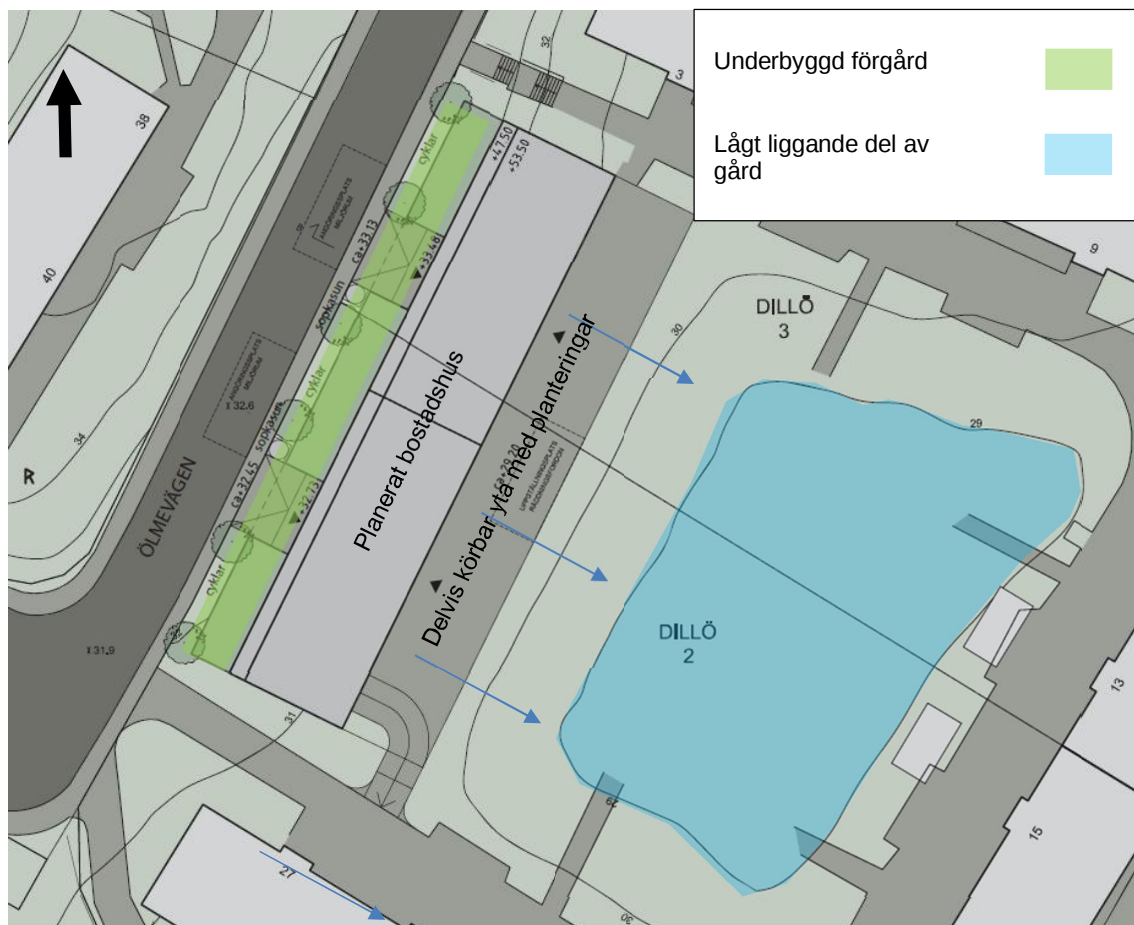
Figur 3. Området efter exploatering med angivna höjder. Blå pilar visar avrinningsriktning på gården.

Planområdet består i nuläget till stor del av hårdgjorda ytor (asfalt). Efter exploatering kommer den hårdgjorda ytan att ersättas av ny hårdgjord yta (tak) men även av gröna ytor eller ytor med gröna inslag (förgårdsmark), se figur 4.

Lågpunkten i kvarteret bör uppmärksammas i samband med omdaning, se figur 4. Lågpunkten finns med i skyfallskartering gjord av Stockholms stad, se figur 5.

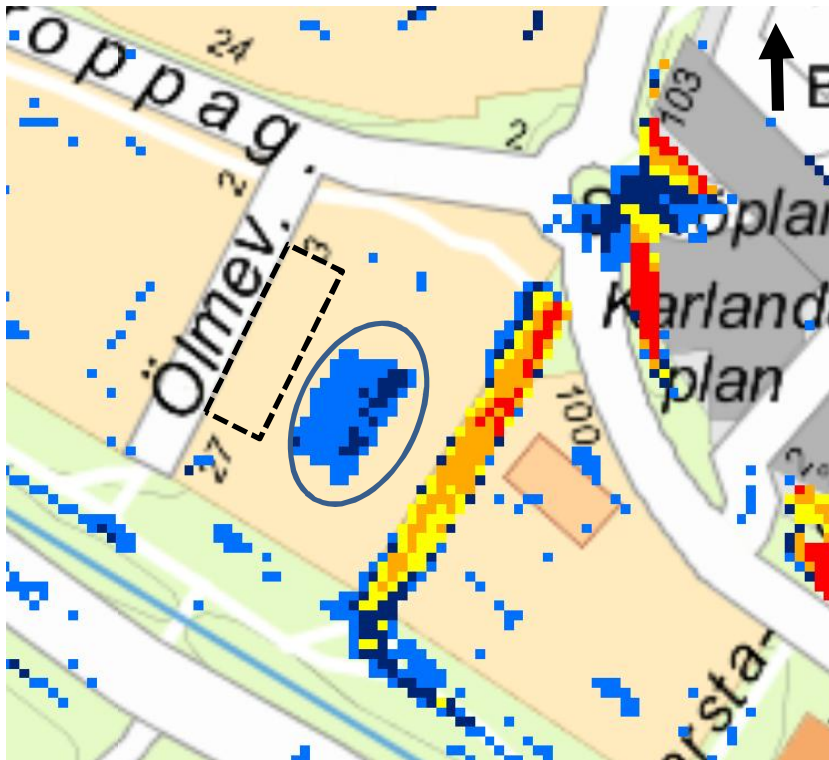
Figur 5. Urklipp från Stockholms översvämningsskartering. Planområde markerat med streckad linje. Lågpunkten i kvarteret markerad med blått.
