## **DILLÖ 2 OCH 3 - DAGVATTENUTREDNING**

2019-09-04

**Uppdrag** 272349, Dillö 2 och 3 - Dagvattenutredning

Titel på rapport: Dillö 2 och 3 - Dagvattenutredning

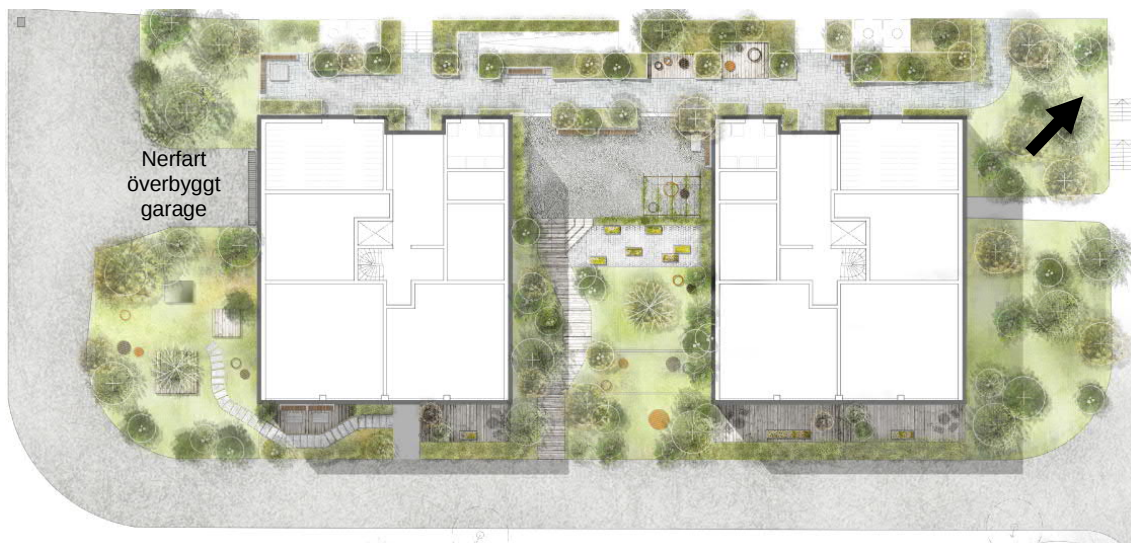
**Figur 2. Området efter omdaning. (Situationsplan, HOW arkitekter/Urbio landskapsarkitekter 2019-04-25)**

Utredningen berör två fastigheter (Dillö 2 och 3) med bostäder vid Ölmevägen väster om Farsta centrum. Området ska förtätas med ytterligare bostadshus på mark som i nuläget till största delen utgörs av en hårdgjord parkeringsplats (figur 1 och 2).

Utredningsområdet ligger i ett område som består av lera med inslag av morän, se bilaga 1. Området lutar mot en lågpunkt (grusyta, mindre del hårdgjord) i mitten av kvarteret, se figur 1 och 2. Den befintliga parkeringsplatsen ligger cirka 2 meter under nivån på Ölmevägen.

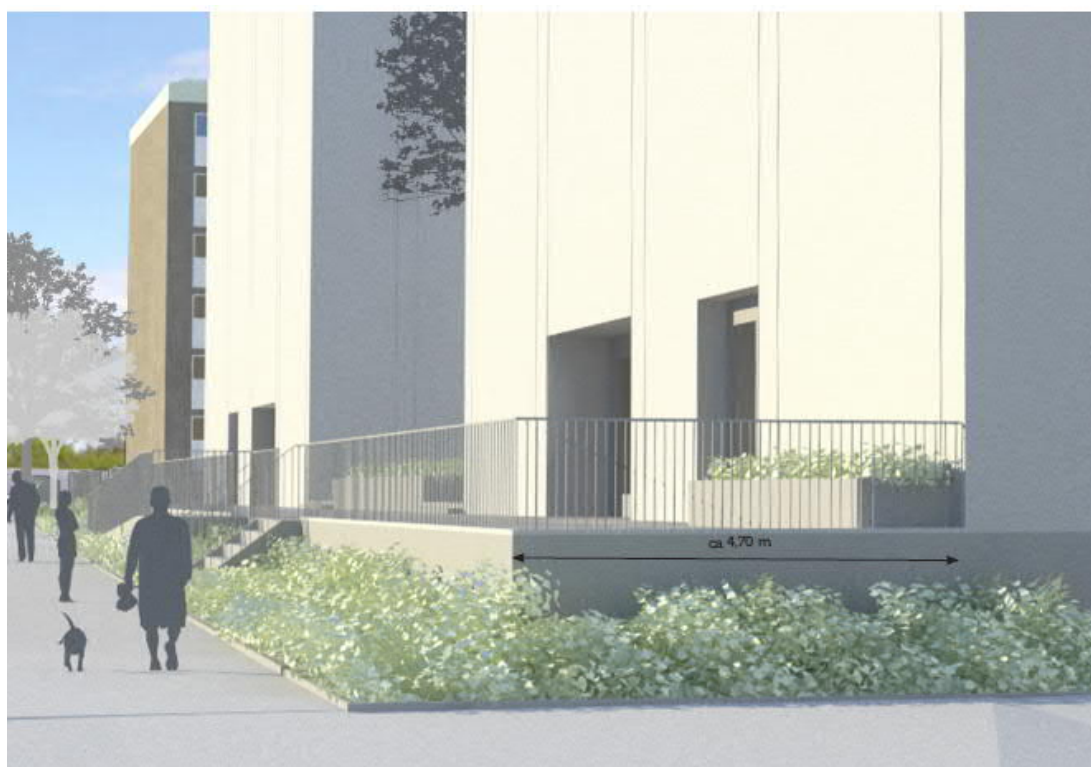
Figur 7. Bilden visar gröna ytor på förgårdsmarken som kan användas för att omhänderta dagvatten (växtbäddar) från förgårdsmarken mot Ölmevägen.
