DAGVATTENUTREDNING KV GENUA 1

296164, DVU kv. Genua 1, Gärdet

Dagvattenutredning Kv Genua 1, Gärdet

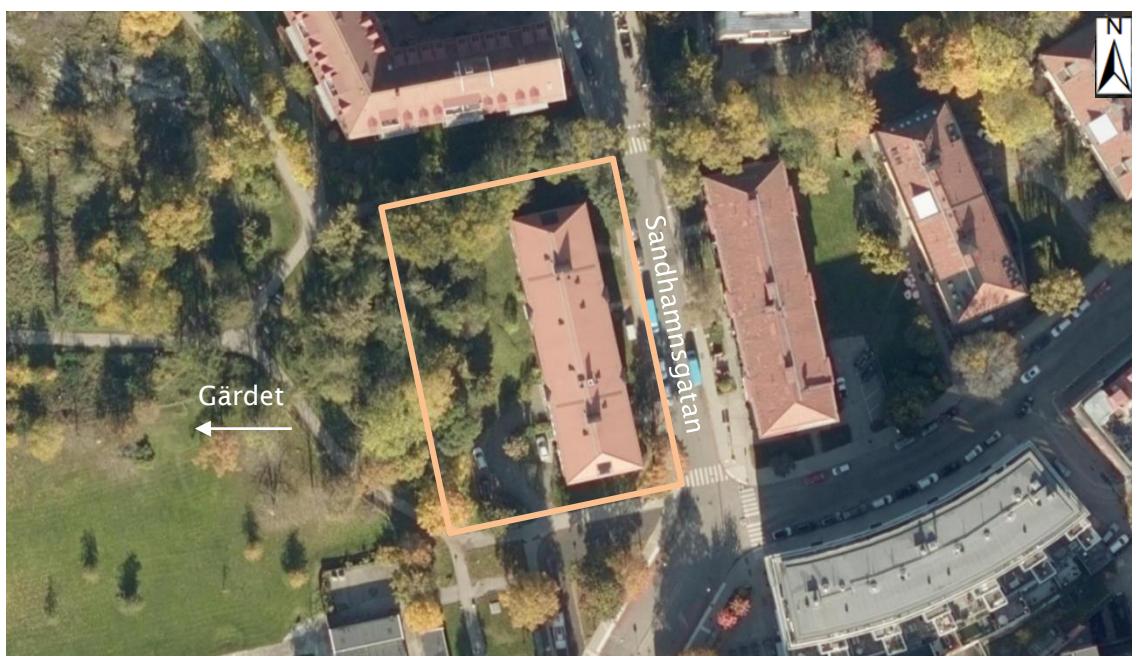
Figur 1 Utredningsområdet bestående av fastighet Genua 1 (inom markering). Flygfotot är hämtat från www.hitta.se ©Lantmäteriet.

Utredningsområdet (ca 0,25 ha) ligger längs med Sandhamnsgatan, öster om nationalparksområdet Gärdet (Figur 1). Omdaningen av kvarteret avser påbyggnad av befintlig huskropp med två våningar, samt tillbyggnad av ytterligare ett bostadshus (Figur 2).

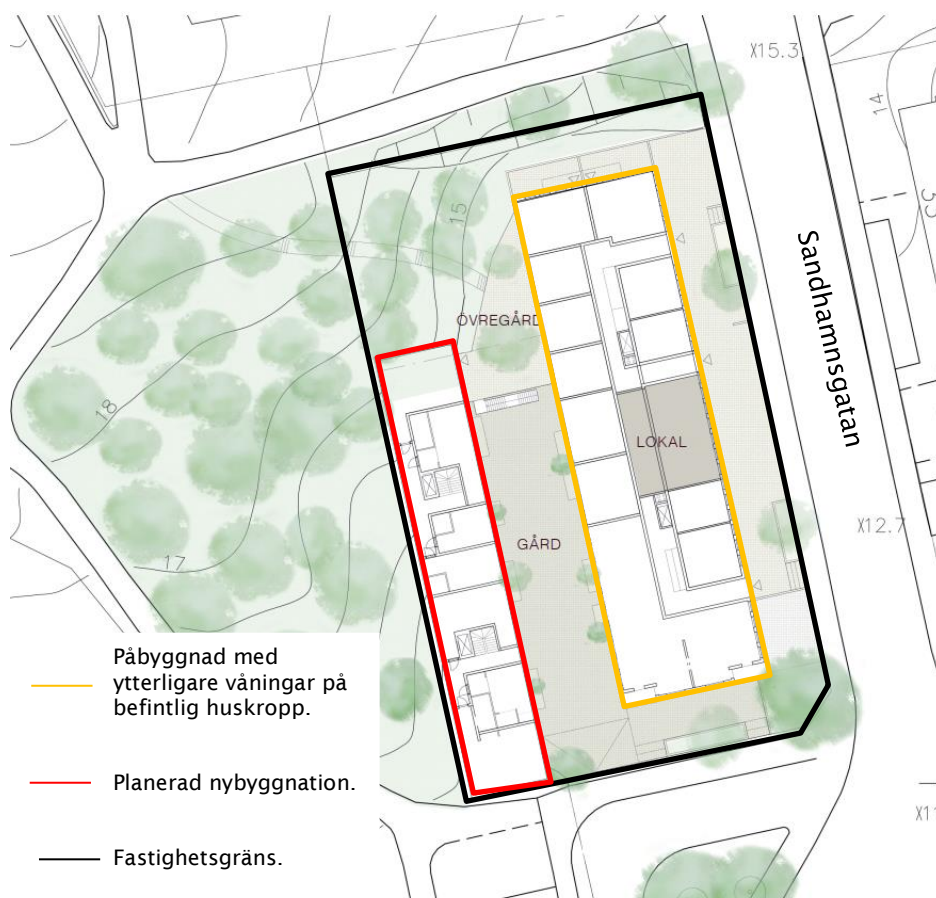
Figur 2 Planerad bebyggelse på kv. Genua 1 baserat på utdrag ur presentation från Marge Arkitekter AB 20190520. Svart markering utgör fastighets- och planområdesgräns.

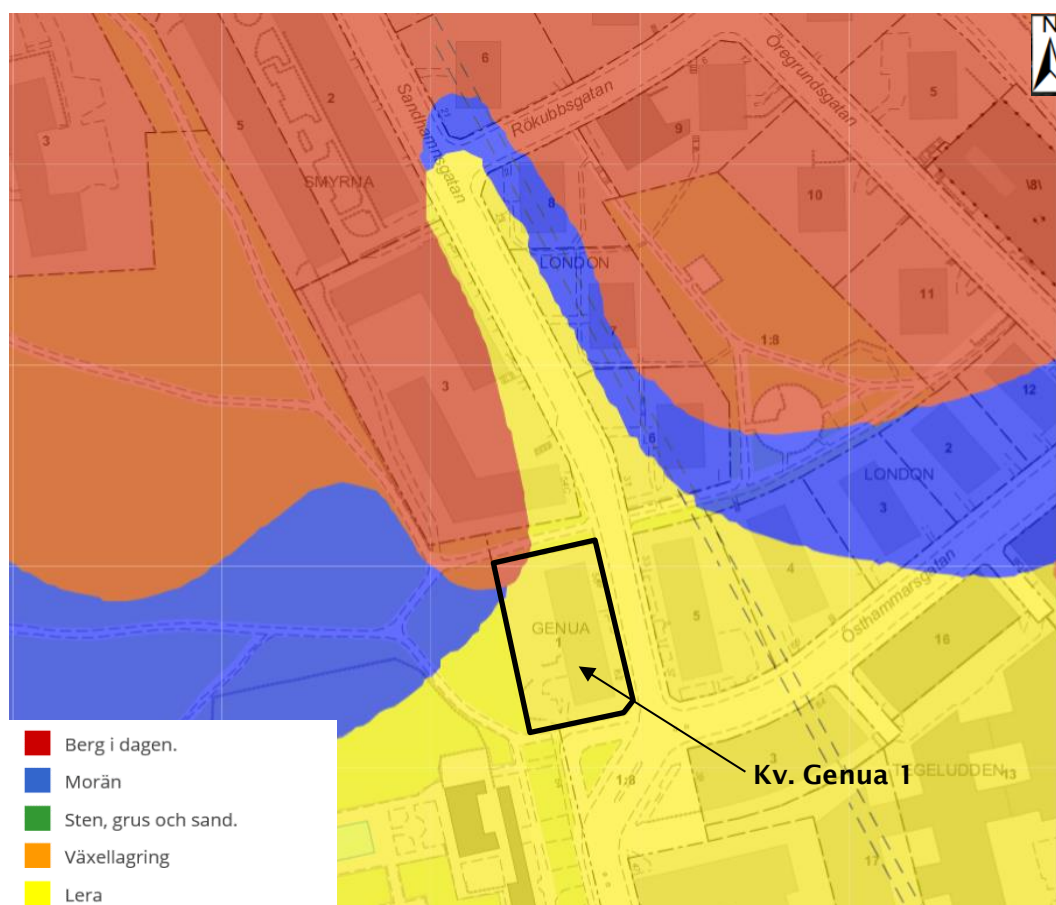
Figur 3 Jordartskarta kring utredningsområdet. Kartan är hämtad från Stockholms stads byggnadsgeologisk karta, 1980 (<https://etjanster.stockholm.se/geoarkivet/>)

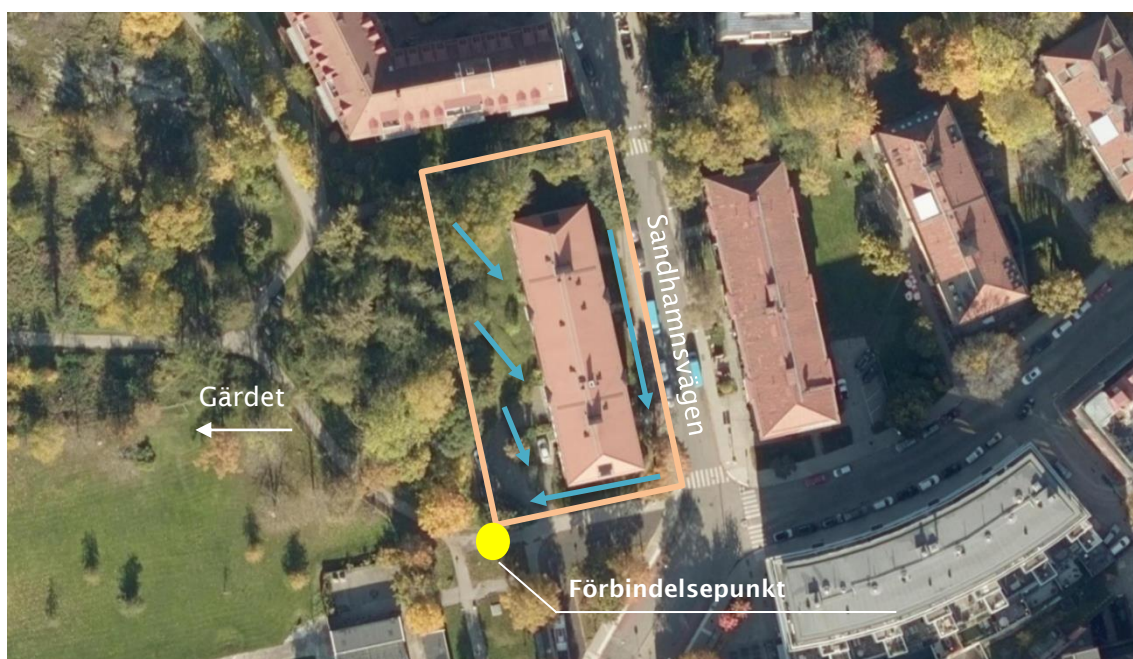
Figur 4 Utredningsområdet, generella ytliga rinnvägar (blåa pilar), och förbindelsepunkt till kommunalt avlopp. Flygfotot är hämtat från www.hitta.se ©Lantmäteriet.

Befintlig hantering av dagvatten på fastigheten sker via uppsamling i stuprör och rännstensbrunnar för att sedan avledas till det kommunala kombinerade avloppsnätet via en förbindelsepunkt i sydväst (Figur 4). För en detaljerad beskrivning av ledningsnät kring fastigheten, se samlingskarta under bilaga 5. Det kombinerade nätet är anslutet till Henriksdals reningsverk och inte till något naturvatten. Därav är inte en noggrannare beräkning av generade föroreningsmängder och reningsförmåga från utredningsområdet motiverat, vilket bekräftats av miljöförvaltningen³. Lokala dagvattenåtgärder som möter Stockholms stads kriterier bör tillgodose främst flödesutjämning, men även bidra till rening i den mån det är möjligt.

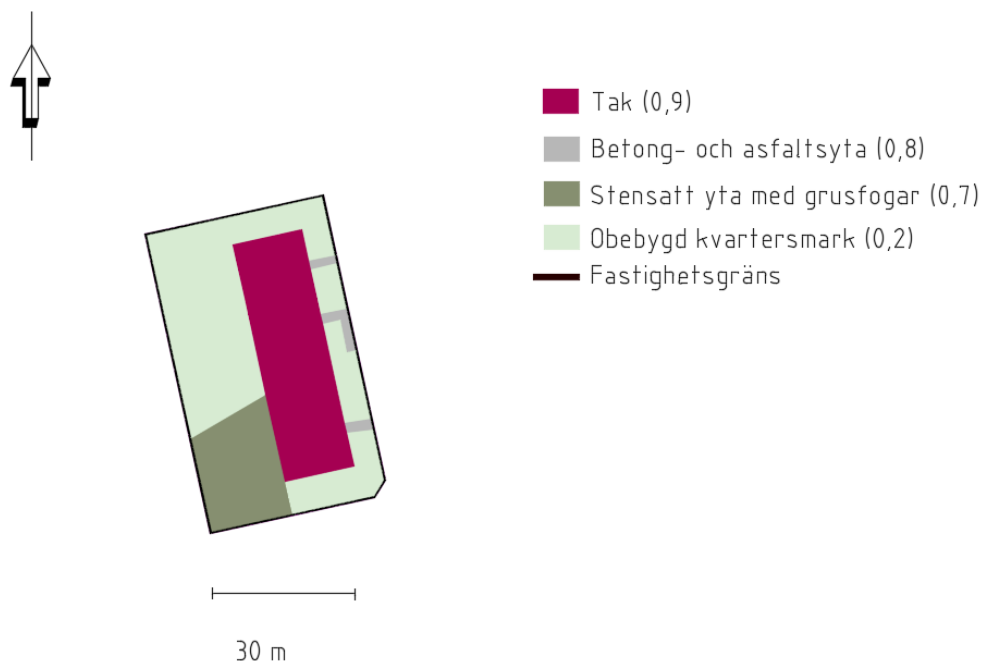
Figur 5 Framtagna ytor och avrinningskoefficienter inom utredningsområdet innan omdaning.

För beräkning av avrinning innan omdaning har ytor motsvarande de generella markanvändningarna inom fastigheten upprättats. Avrinningskoefficienter för respektive yttyp har valts efter Svenskt vattens publikation P110. En översikt av de framtagna ytorna med tillhörande avrinningskoefficienter visas i Figur 5.

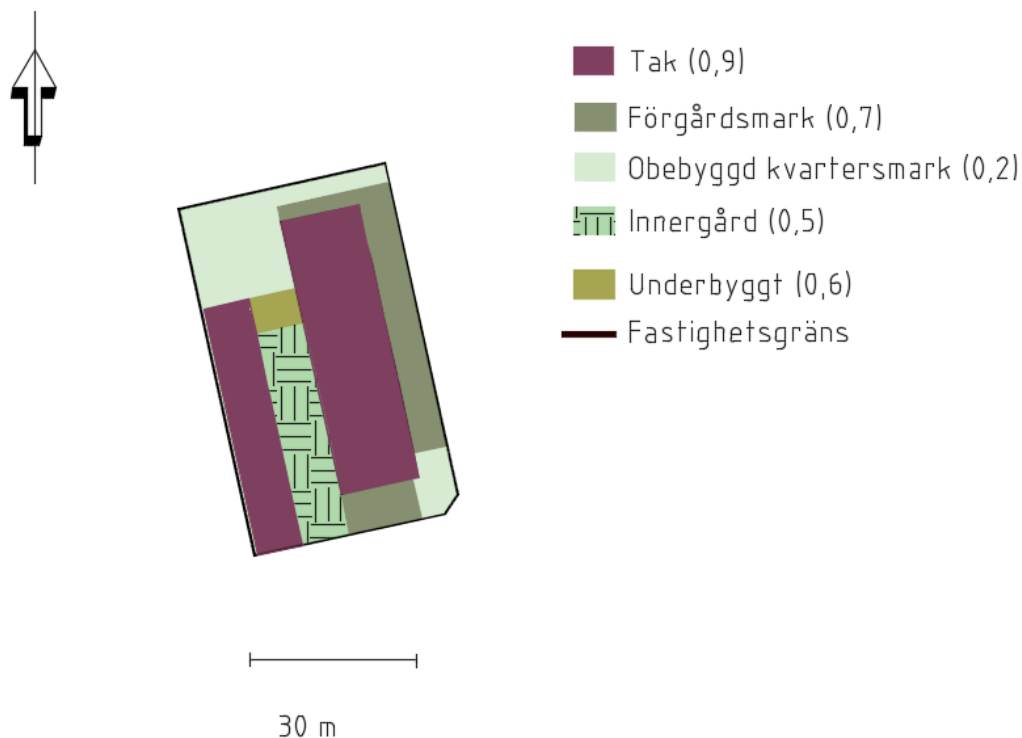
Figur 6 Framtagna ytor med tillhörande avrinningskoefficienter efter omdaning.

saknas specifik information om utformning av förgårdsmarken varvid en avrinningskoefficient har antagits. Innergården planeras att utgöras av armerad gräsyta för att säkra framkomlighet för utryckningsfordon med möjlighet till planteringsytor längs med husliv. Ytor och uppskattade avrinningskoefficienter efter omdaning visas i Figur 6.

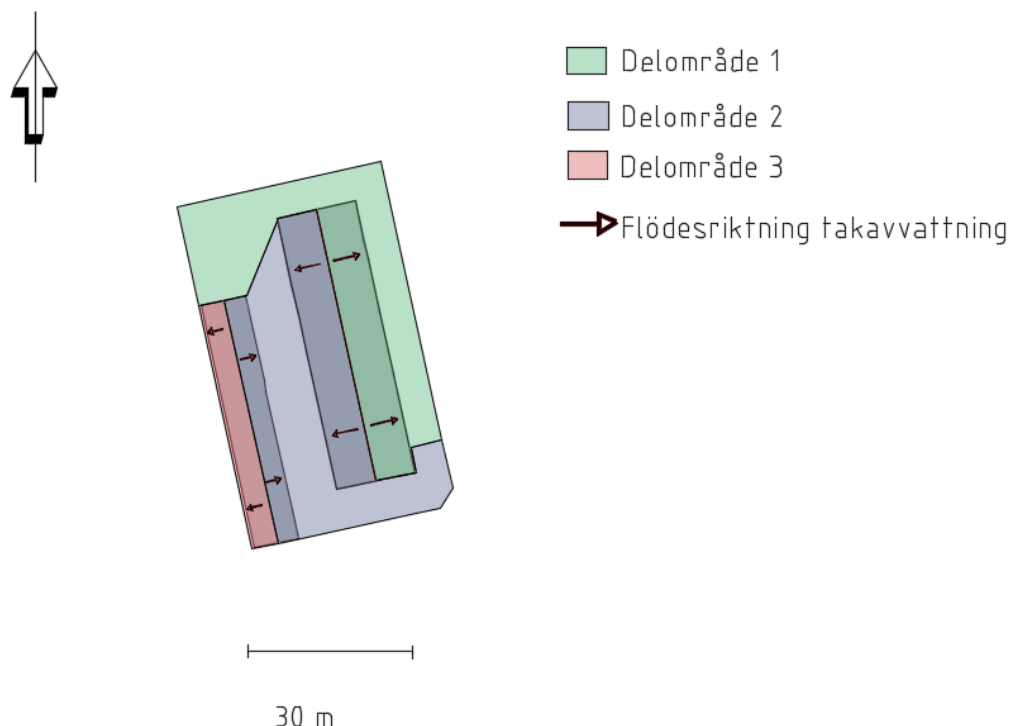
Figur 7 Delområden för beräkning av erforderlig magasinvolym i växtbäddar/beklädda magasin.

I dagsläget sker ingen LOD på fastigheten utan takvatten och anslutna gårdsytor tillförs ledningssystemet direkt och utan rening. Därmed kommer implementering av LOD-åtgärder att innebära minskad påverkan på mottagande ledningsnät. I och med en begränsande yta att anlägga LOD-lösningar på är kompakta lösningar på ytan att rekommendera. Utjämning och rening föreslås ske med regnbäddar eller ytlig magasinering som omhändertar främst takdagvatten, då takytorna utgör det största bidraget till avrinning från fastigheten. För beräkning av vilka ytor som krävs för att fördröja och utjämna takvatten delades utredningsområdet upp i tre delområden (Figur 7).

Takvatten från delområde 3 kommer inte att kunna omhändertas då ingen yta längs det västra huslivet går att upplåta till fördröjning. För delområde 2 föreslås omhändertagande av takvatten ske på innergården längs med husliv. För delområde 1 föreslås omhändertagande av takvatten att ske på förgårdsmarken mot Sandhamnsgatan. För att utjämna och fördröja dagvatten på fastigheten föreslås att låta avrinning från tak fördröjas i upphöjda konstruktioner som regnbäddar eller ytliga magasin. Regnbäddar har ett minsta anläggningsdjup av ca. 1 meter och ett ytbehov av 5 - 10 % av ansluten hårdgjord yta beroende av filtermaterial⁵. Takyta per delområde och resulterande ytbehov av regnbädd visas i Tabell 2.

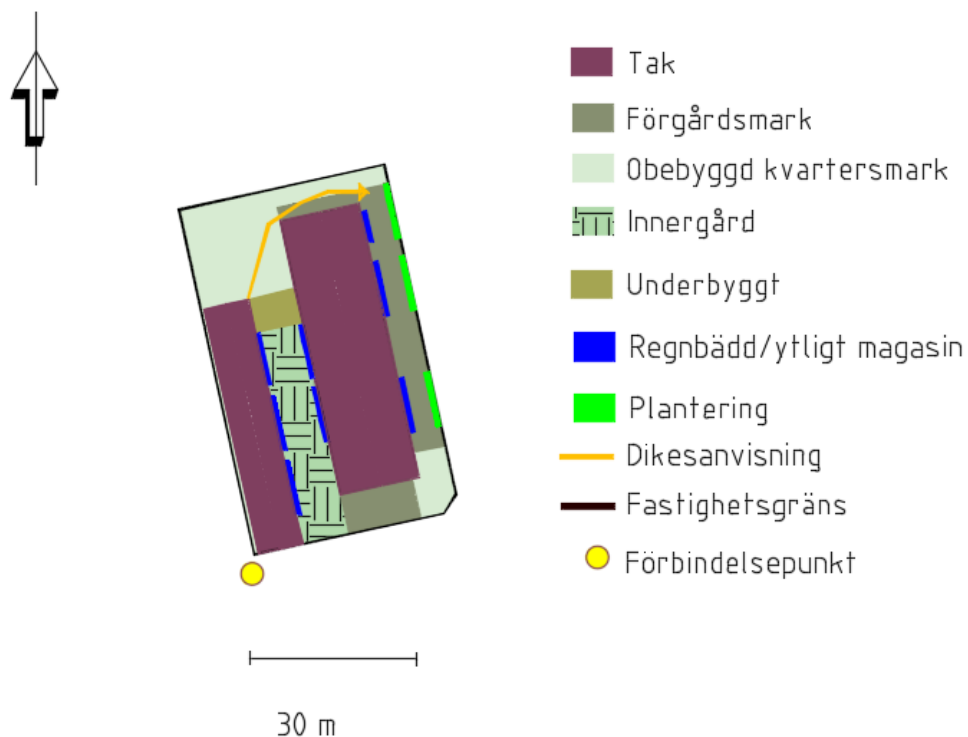
Figur 8 Föreslagen LOD för kvarteret Genua 1 efter omdaning.

Lokalt omhändertagande av dagvatten efter omdaning föreslås att ske med fokus på ytlig fördröjning av takvatten, och genom att välja genomsläppliga ytor på innergård och förgårdsmark i den utsträckning det är möjligt. Upphöjda konstruktioner som regnbäddar eller ytliga magasin föreslås placeras i anslutning till husliv på innergården och på den östra förgårdsmarken och ansluts till utkastare. Regnbäddarna byggs som täta konstruktioner och belastar därmed inte husdräneringen. Vid anläggandet av regnbäddar på innergården måste en 7 m bred yta frigöras, för att säkerställa fri åtkomst för utryckningsfordon.

Omdaning innebär att en del av fastigheten ges en lägre marknivå. För att minska inflöde av regnvatten på innergården från fastighetens nordliga del föreslås att anlägga en dikesanvisning som kan leda vatten mot förgårdsmarken i väst. Dagvatten från fastigheten påförs det kommunala ledningsnätet via förbindelsepunkt i sydväst. En sammanfattning av presenterat LOD-förslag visas i Figur 8.

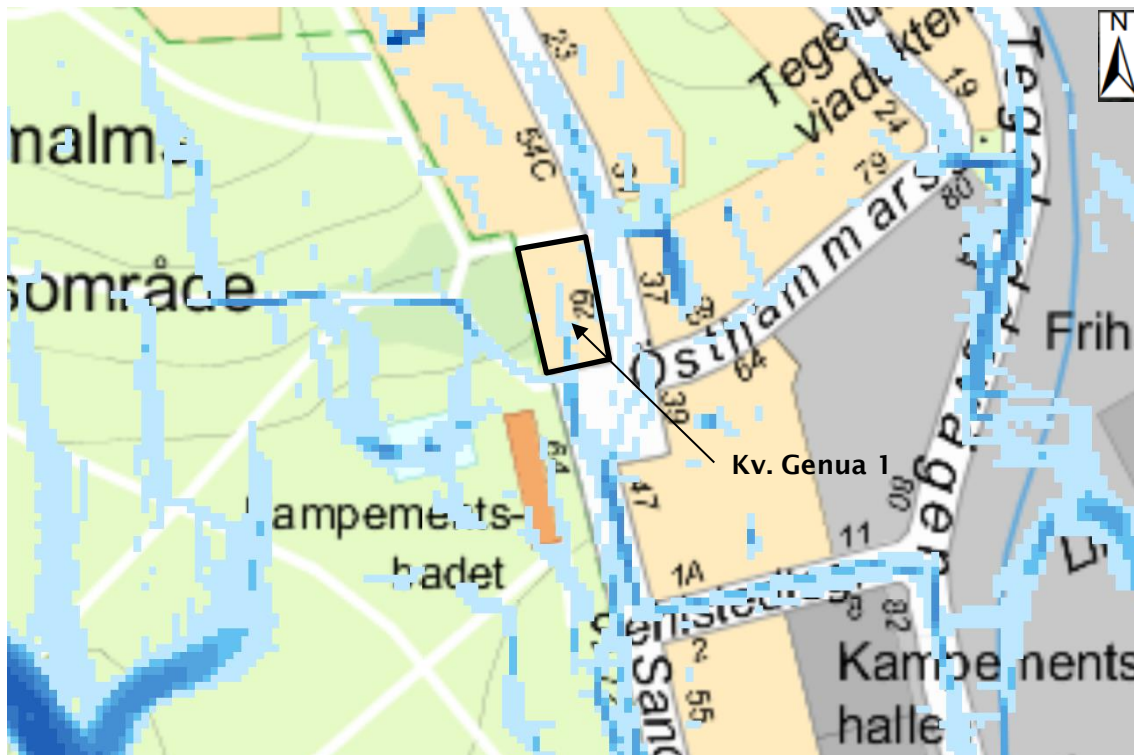
Figur 9 Utdrag från Stockholms stads skyfallskartering för 100-årsregn med klimatfaktor.

Stockholms stads skyfallskartering⁶ över utredningsområdet (100-årsregn med) visar att det inte finns risk för instängda lågpunkter eller risk för inströmmande vatten från uppströms belägna områden.
