# DAGVATTENUTREDNING

## MASUGNEN 5 OCH 7

OMARBETAD OCH KOMPLETTERAD UTREDNING  
SLUTRAPPORT

2018-06-04

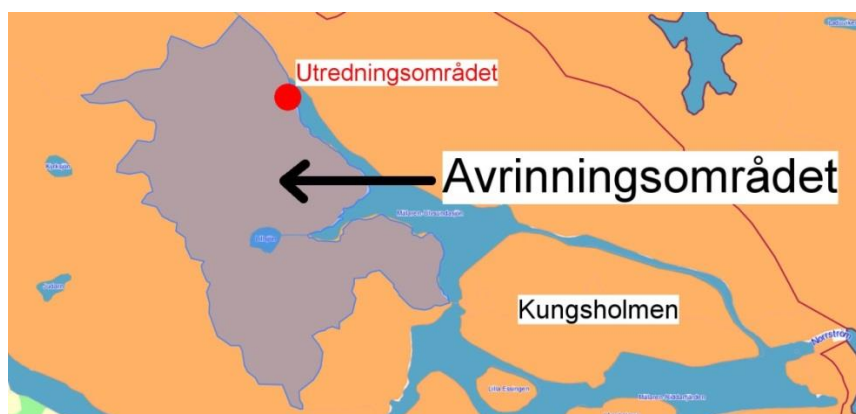
Figur 3. Aktuellt delavrinningsområde till vattenförekomsten Mälaren-Ulvsundasjön. Utredningsområdet markerat med röd cirkel. Omgivande delavrinningsområde utmarkerat som blå-skuggat. Kungsholmen är namngiven för orientering (källa: smhi.se, 2016).

Utredningsområdet tillhör delavrinningsområdet "Rinner till Mälaren-Ulvsundasjön". Huvudavrinningsområdet är 61 Norrström.

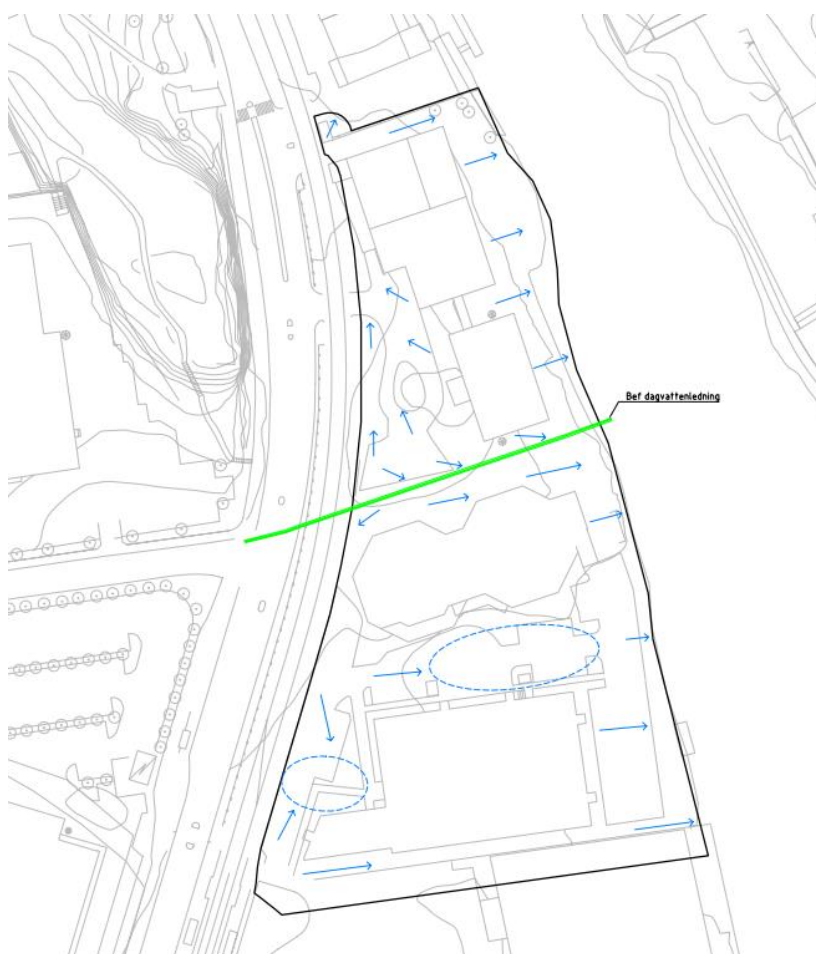
Figur 5 visar avrinningsvägar inom utredningsområdet utifrån befintlig topografi och bebyggelse. Det finns en vattendelare i mitten av området och två instängda områden (blå cirkel) i södra delen.

Figur 5. Avrinningsvägar inom utredningsområdet utifrån befintlig topografi och bebyggelse. Blå cirkel markerar instängda områden.

Marknivåerna inom utredningsområdet varierar mellan ca +5 m och +1 m. Området är flackt och sluttar svagt österut mot Bällstaviken. Den finns en högpunkt i mitten av området samt två lågpunkter i södra delen. Figur 5 visar avrinningsvägar och lågpunkter.

Befintlig bebyggelse har ingen anslutning till Stockholm Vattens ledningsnät för dagvatten. De uppgifter som finns tyder på att dagvattnet från fastigheten idag samlas upp i ett lokalt ledningsnät som sedan leds direkt till recipienten. Detta befintliga ledningsnät kommer, på grund av de stora förändringar som planeras inom området, behöva rivas och kommer alltså inte kunna användas för framtida dagvattenavledning. Genom fastigheten finns dock en stor dagvattenkulvert (dit ledningsnätet på fastigheten alltså inte är anslutet) där Stockholm Vattens ledningsnät mynnar i recipienten, se Figur 5. Denna fråga bevakas av ledningssamordnare.

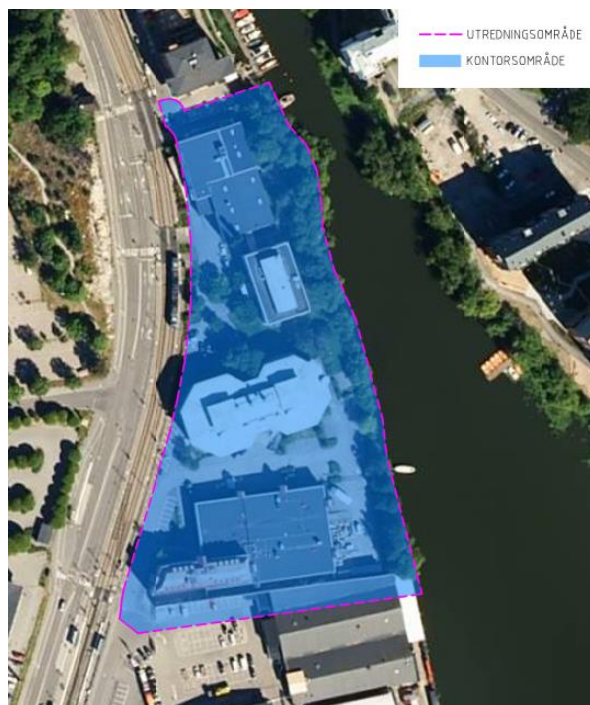
Figur 9. Markanvändning före exploatering.

Markanvändningen före exploatering har bedömts som kontorsområde. Efter exploatering har markanvändningen bedömts som bostadsområde, parkområde och gatumark.

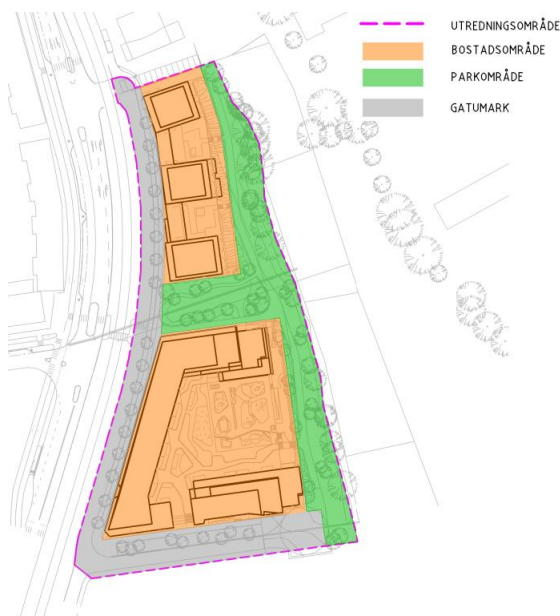
Figur 10. Markanvändning efter exploatering.

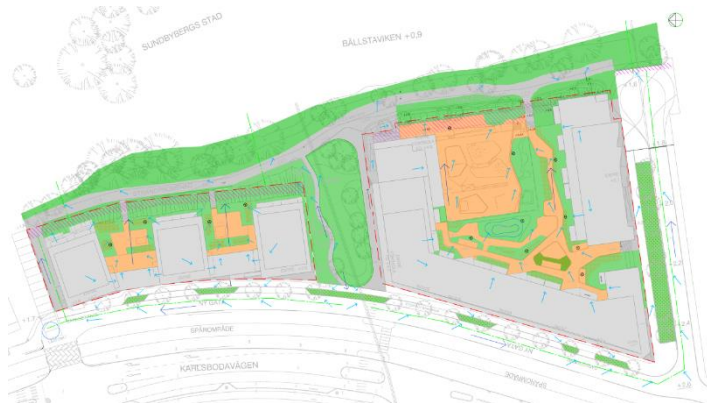
Figur 15. Systemlösning för utredningsområdet. Fastighetsgränser är markerade med röd linje. Se Bilaga 1 för större format.

Fastigheterna saknar eller har mycket liten förgårdsmark, vilket innebär att dagvattenhanteringen måste ske på innergårdarna. En liten del hårdgjord förgårdsmark (ca 200 m<sup>2</sup>) kommer ej kunna hantera sitt eget dagvatten. Denna mark finns främst framför entréerna till Masugnen 5 och 7, se Figur 15. Fastigheternas takutformning är preliminär och stuprörsplaceringar är ej fastställda. Takvattnet leds i huvudsak till innergårdarna, men mindre takytor måste eventuellt luta ut mot gatan (ca 200 m<sup>2</sup>). Detta dagvatten, från förgårdsmark och begränsade takytor, leds förslagsvis till grönytor längs med fastigheterna eller till växtbäddar i gatan.

Innergårdarna är uppbyggda på bjälklag. Alla dagvattenåtgärder inom kvartersmark ska utföras med tät botten, dräneringsledningar och bräddmöjligheter till dagvattennätet.

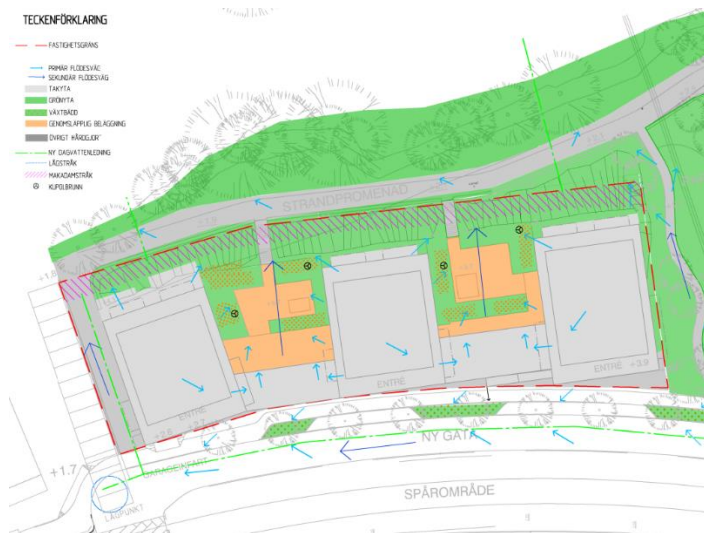
<sup>1</sup> Nedsänkt växtbädd med 150 mm ytmagasin, 500 mm poröst lager med 15 % porositet

<sup>2</sup> Makadamdike 1 meter djup och 30 % porositet

Figur 17. Systemlösning för Masugnen. Se Bilaga 1 för större format.

Innergården höjdsätts så att dagvattnet avrinner mot samlingsytan med stenmjöl och planteringar/växtbäddar. Genom att sänka ner delar av planteringsytan och samlingsytan skapas volym för omhändertagande av större regn. Kypelbrunnar placeras något upphöjda i planteringsytan för att kunna leda bort vattnet om vattennivån stiger över en viss nivå. Därefter kan dagvattnet ledas vidare till makadamstråket.

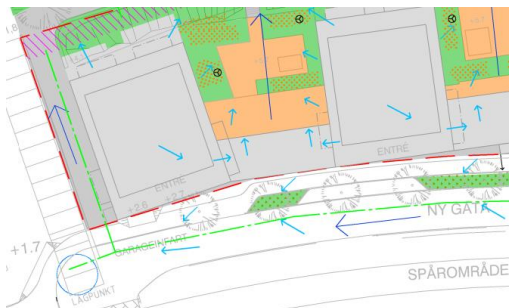
Figur 20. Norra delen av lokalgatan längs med Karlsbodavägen. Dagvattnet leds till växtbäddar för rening och fördröjning. Bräddledningar från växtbäddarna ansluts till nya dagvattenledningar i gatan. Se Bilaga 1 för större format.

Lokalgatan längs med Karlsbodavägen och kvartersgatan mellan Masugnen 7 och 1 är inkluderade i den föreslagna systemlösningen. Bräddledningar från växtbäddarna ansluts till nya dagvattenledningar i gatan.

Dagvattenledningarna mynnar i ett makadamstråk innan avledning till Bällstaviken (Bilaga 1). I norra delen av området finns en lågpunkt. För att avleda dagvattnet behövs en dagvattenledning över kvartersmark, vilket innebär att ett u-område bör införas i planen, se Figur 20.
