# DAGVATTENUTREDNING

## MASUGNEN 5 OCH 7

OMARBETAD OCH KOMPLETTERAD UTREDNING  
SLUTRAPPORT

2018-06-04

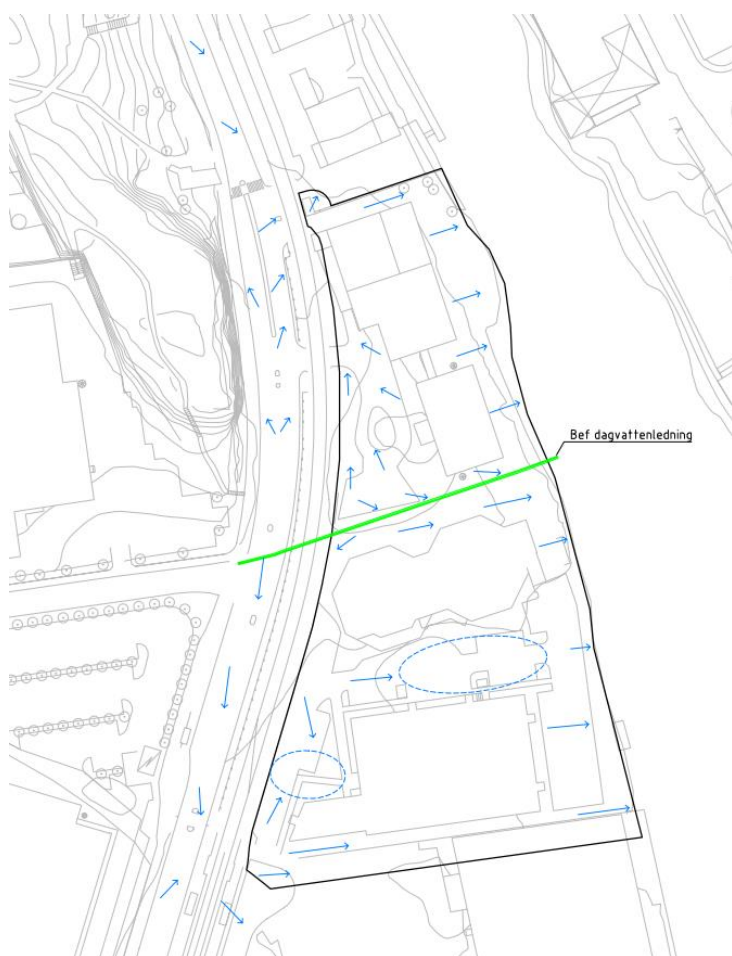
Figur 6. Avrinningsvägar i och kring utredningsområdet utifrån befintlig topografi och bebyggelse. Blå cirkel markerar instängda områden.

Marknivåerna inom utredningsområdet varierar mellan ca +5 m och +1 m. Området är flackt och sluttar svagt österut mot Bällstaviken. Den finns en högpunkt i mitten av området samt två lågpunkter i södra delen. Figur 6 visar avrinningsvägar och lågpunkter.

Figur 6 visar avrinningsvägar i och kring utredningsområdet utifrån befintlig topografi och bebyggelse. Det finns en vattendelare i mitten av utredningsområdet och två instängda områden (blå cirkel) i södra delen.

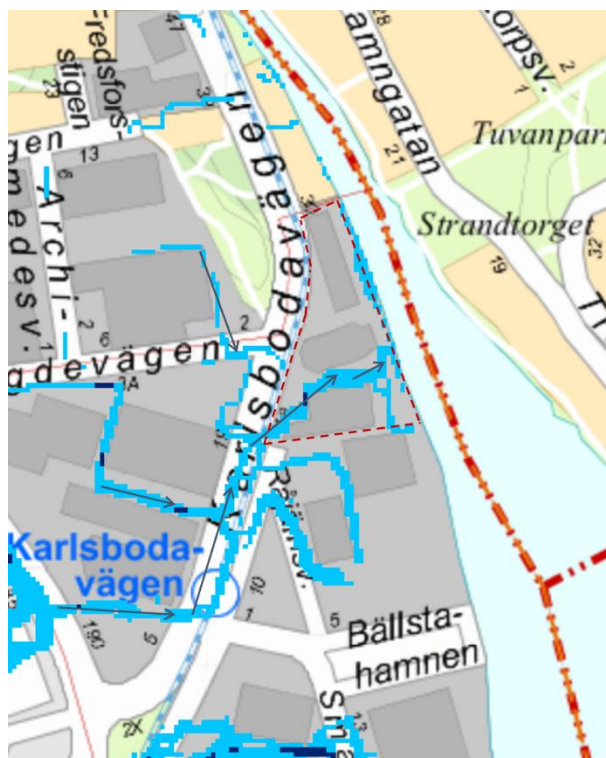
Figur 9. Maximalt vattenflöde vid marköversvämning vid ett 100-årsregn. Blå pilar visar flödesriktning. (Stockholms stad, Dataportalen, Öppna data 2018-08-22).

Figur 9 visar maximalt vattenflöde och flödesriktning vid ett 100-årsregn. Skyfallskarteringen visar på vattenflöden från området kring Bromma flygplats och vidare till Karlsbodavägen i riktning mot utredningsområdet. Idag finns en avrinningsväg genom utredningsområdet mellan befintlig bebyggelse och vidare till slutrecipienten.

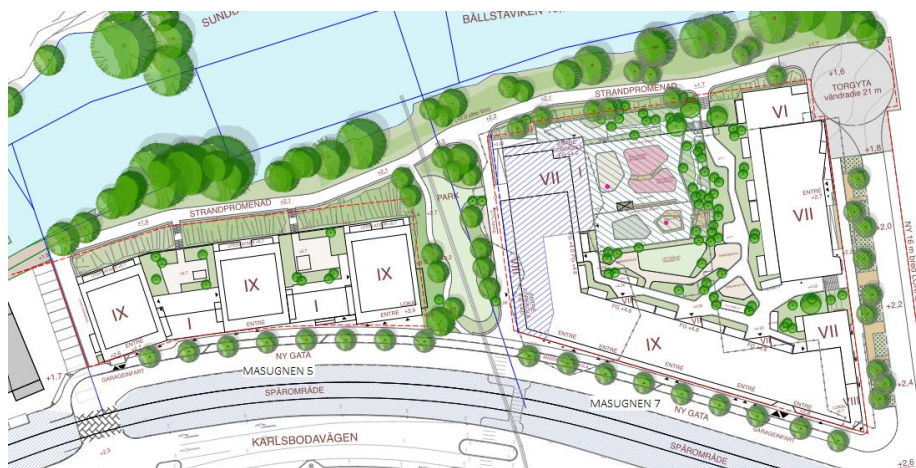
Figur 10. Situationsplan för Masugnen 5 och 7 (ÅWL, 2018).

Den nya planen innebär att befintliga byggnader kommer att rivas och ersättas med ett antal nya byggnader (Figur 10). Innergårdarna kommer underbyggas med garage och ligga högre än dagens marknivåer. Fastigheterna föreslås till största del bebyggas med bostadshus i halvsluten kvartersstruktur med lokaler i strategiska lägen. I Masugnen 7 föreslås även en förskola. Längs vattnet föreslås en strandpromenad i parkmiljö. Denna föreslås bli allmän platsmark. Mellan kvarteren reserveras mark för att i framtiden möjliggöra en gång- och cykelbro över Bällstaviken för att koppla samman området med Sundbyberg.

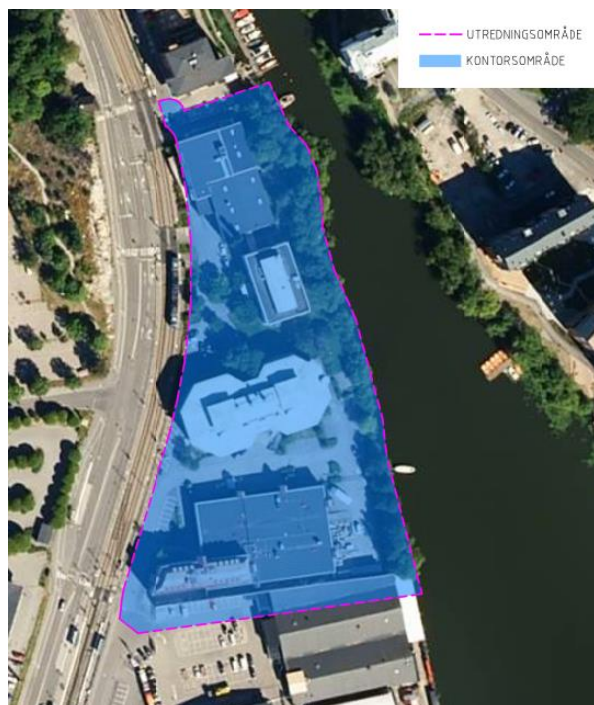
Figur 11. Markanvändning före exploatering.

Markanvändningen före exploatering har bedömts som kontorsområde. Efter exploatering har markanvändningen bedömts som bostadsområde, parkområde och gatumark.

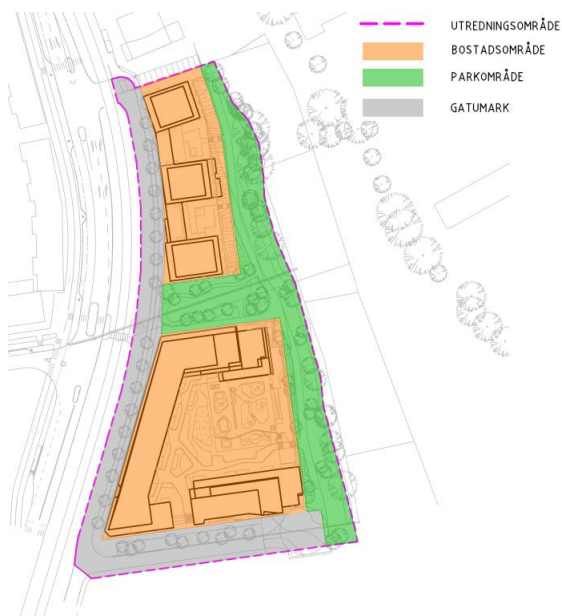
Figur 12. Markanvändning efter exploatering.

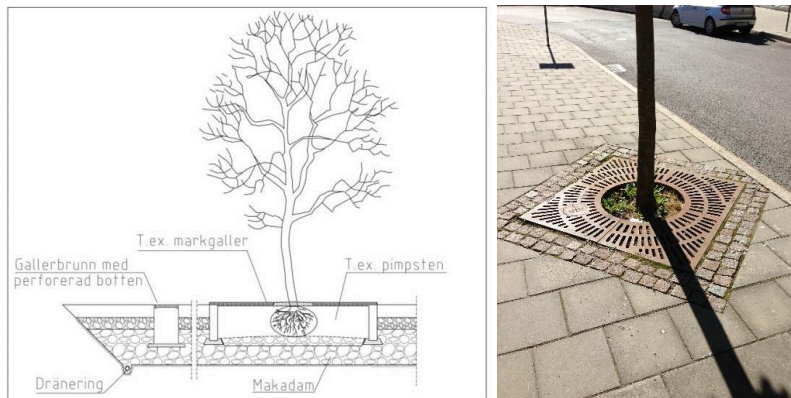
Figur 16. Träd i skelettjord. Konceptskiss från Malmö stads tekniska handbok (t.v.).

En skelettjord anläggs under en trädplantering och har stor infiltrationskapacitet. Principen för uppbyggnaden av en skelettjord ses i Figur 16. En urgröpning i marken fylls med makadam, detta utgör själva

skelettet och skapar en god rotmiljö. På detta planteras sedan trädet i en låda fylld med jord. Lösningen förser trädet med vatten och luft samtidigt som dagvattnet renas när det rinner genom skelettjorden. Dagvatten kan ledas till skelettjorden via dagvattenbrunnar eller via ytavrinning.

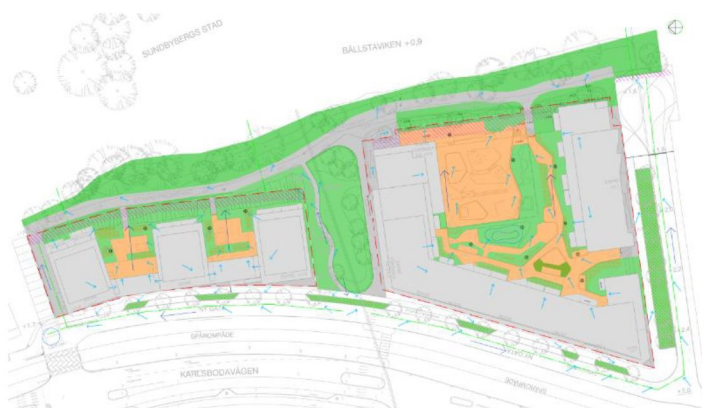
Figur 17. Systemlösning för utredningsområdet. Fastighetsgränser är markerade med röd linje. Se Bilaga 1 för större format.

Innergårdarna är uppbyggda på bjälklag. Alla dagvattenåtgärder på innergårdarna ska utföras med tät botten, dräneringsledningar och bräddmöjligheter till dagvattennätet.

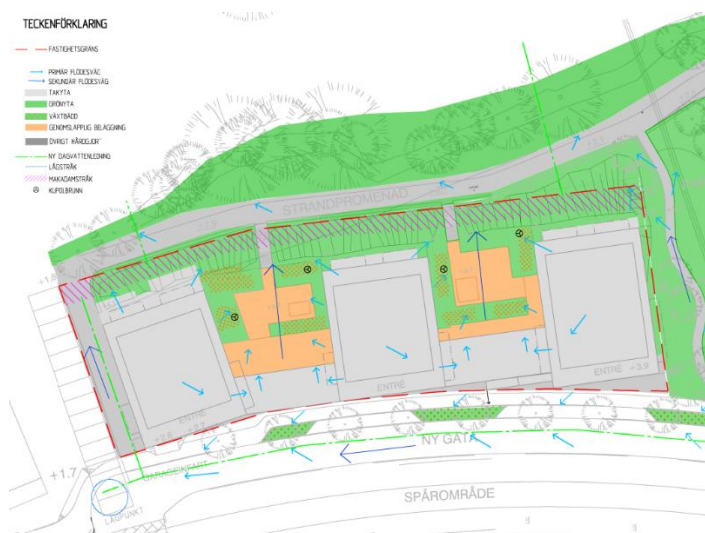
Figur 19. Systemlösning för Masugnen. Se Bilaga 1 för större format.

<sup>1</sup> Nedsänkt växtbädd med 150 mm ytmagasin, 500 mm poröst lager med 15 % porositet

<sup>2</sup> Makadamdike 1 meter djup och 30 % porositet

Innergården höjdsätts så att dagvattnet avrinner mot samlingsytan med stenmjöl och planteringar/växtbäddar. Genom att sänka ner delar av planteringsytan och samlingsytan skapas volym för omhändertagande av större regn. Kuppelbrunnar placeras något upphöjda i planteringsytan för att kunna leda bort vattnet om vattennivån stiger över en viss nivå. Därefter kan dagvattnet ledas vidare till makadamstråket.

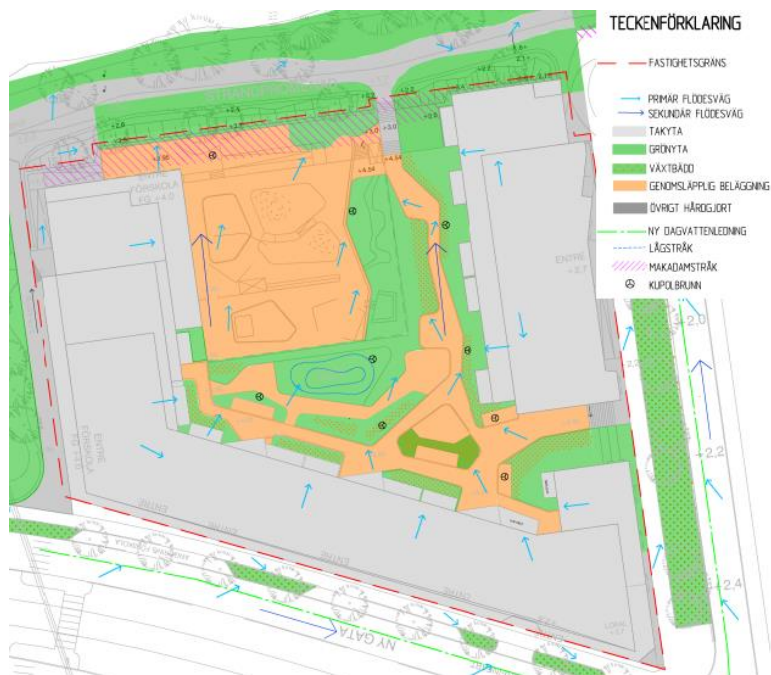
Figur 20. Systemlösning för Masugnen 7. Se Bilaga 1 för större format.

<sup>3</sup> Nedsänkt växtbädd med 150 mm ytmagasin, 500 mm poröst lager med 15 % porositet

<sup>4</sup> Makadamdike 1 meter djup och 30 % porositet

Innergården höjdsätts så att dagvattnet avrinner mot grönytor och växtbäddar. Kupolbrunnar placeras något upphöjda i planteringsytan för att kunna leda bort vattnet om vattennivån stiger över en viss nivå. Därefter kan dagvattnet ledas vidare till makadamstråket.

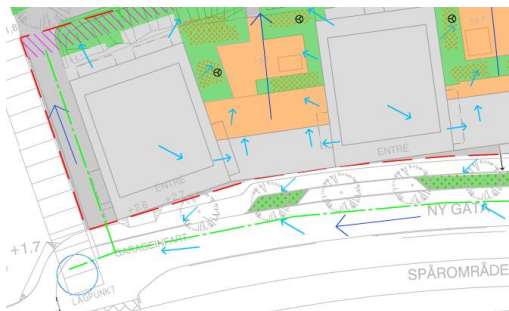
Figur 22. Norra delen av lokalgatan längs med Karlsbodavägen. Dagvattnet leds till växtbäddar för rening och fördröjning. Bräddledningar från växtbäddarna ansluts till nya dagvattenledningar i gatan. Se Bilaga 1 för större format.

Lokalgatan längs med Karlsbodavägen och kvartersgatan mellan Masugnen 7 och 1 är inkluderade i den föreslagna systemlösningen. Bräddledningar från växtbäddarna ansluts till nya dagvattenledningar i gatan.

Dagvattenledningarna mynnar i ett makadamstråk innan avledning till Bällstaviken (Bilaga 1). I norra delen av området finns en lågpunkt. För att avleda dagvattnet behövs en dagvattenledning över kvartersmark, vilket innebär att ett u-område bör införas i planen, se Figur 22.

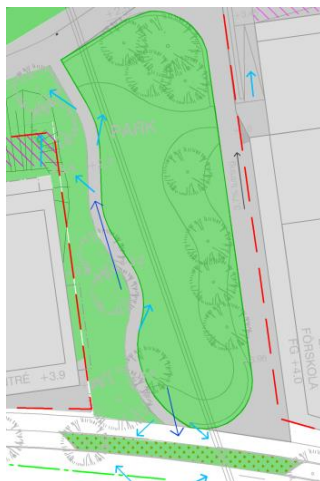
Figur 23. Systemlösning för parkområdet. Gångstråket lutar ut mot grönytor för fördröjning och rening av dagvattnet. Se Bilaga 1 för större format.

Parkområdet föreslås bli allmän platsmark och bestå av grönytor och gångstråk. Med en genomtänkt höjdsättning kan dagvattnet från gångstråket ledas ut mot gräsytor och planteringar, se Figur 23. Infiltration genom grönyta och genomsläpplig beläggning ger både flödesutjämning och hög rening (Stockholm Vatten, 2018). Vid större flöden rinner vattnet ner mot Bällstaviken. För att förhindra direkt ytavrinning över gångstråket vid stora flöden kan nedsänkta stråk skapas längs med gångbanan. De nedsänkta stråken kan förses med upphöjda kupolbrunnar som leder undan överskottsvatten.

I parkområdet föreslås att gångstråket lutar ut mot grönytor för viss infiltration. Anläggs gångstråket med genomsläpplig beläggning lutas det mot grönytor för att avleda överskottsvatten. Infiltrationen och eventuell avrinning från gångstråket är liten. Dagvattnet sprids på bred front och tas till stor del upp av gräs och växter. Saneringsåtgärder är aktuella för områden där gränsvärden överskrids. Dagvattnet från gångstråket bedöms inte ha en påverkan på utläckaget från utredningsområdet. Särskilt med tanke på att kraftigt förorenade massor troligtvis schaktas bort och ersätts med nytt material.

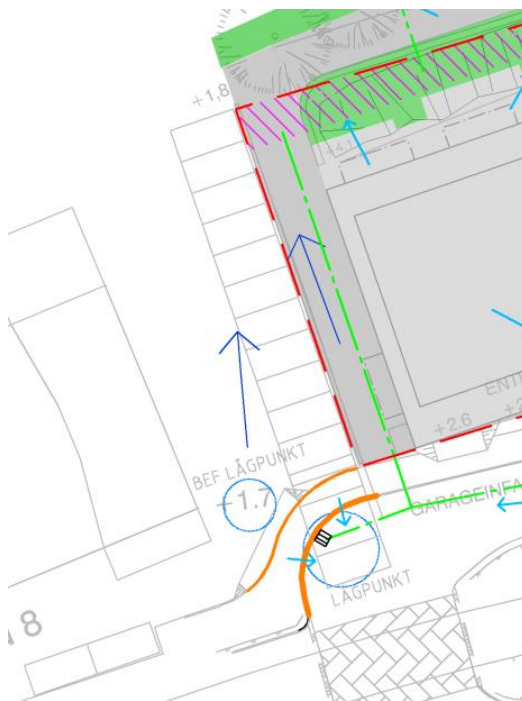
Figur 24. Lokalgatan förses med kantsten och dagvattenbrunn som stoppar upp och avleder dagvattnet. Vid extrema regn kan dock vatten stiga i gatans lågpunkt. Vattnet breder ut sig i lokalgatan, som har en viss magasinvolym, innan det rinner över kantstenen (orange linje) mot Masugnen 8.

Det nya planförslaget innebär att den nya lokalgatan ansluter till grannfastigheten (Masugnen 8) och till spårområdet. En lågpunkt bildas i kurvan, se Figur 24. Lokalgatan förses med kantsten och en skevad trottoar. Lågpunkten i lokalgatan förses med en dagvattenbrunn. Kantstenen stoppar dagvattnet från att rinna in på Masugnen 8. Dagvattenbrunnen avleder sedan dagvattnet via en dagvattenledning till Bällstaviken.

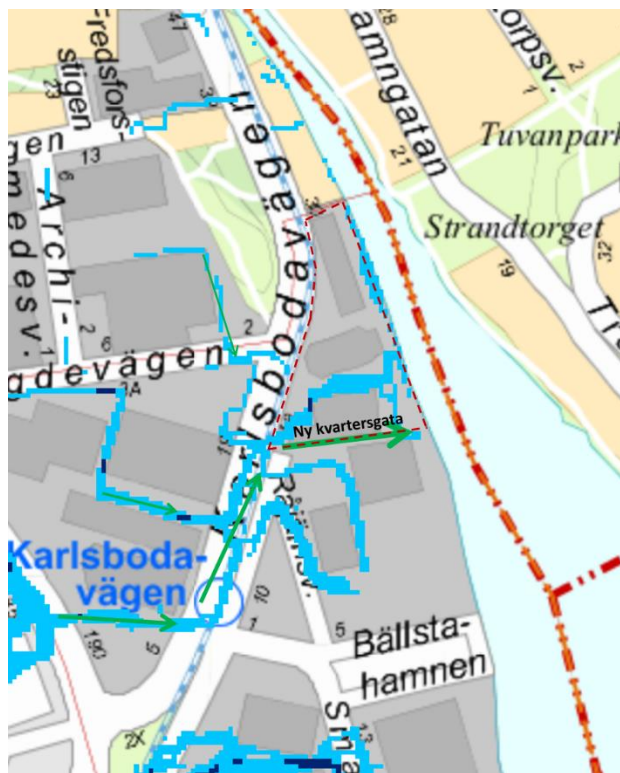
Figur 25. Ny avrinningsväg längs med nya kvartersgatan.

Skyfallskarteringen i Figur 9 visar på stora vattenflöden från sydväst. Införandet av planen innebär en ny höjdsättning där tidigare instängda områden försvinner. Med den nya höjdsättningen skapas en ny avrinningsväg längs med den nya kvartersgatan mellan Masugnen 7 och 1, utmärkt i grönt i Figur 25.
