## BILAGA TILL DAGVATTEN-PM BOSTADSHUS BÄCKVÄGEN

WSP har på uppdrag av Belatchew Arkitekter AB tagit fram en bilaga till en dagvattenutredning framtagen av URBIO för ett bostadshus vid korsningen Bäckvägen/Cedergrensvägen vid Midsommarkransen i Stockholm.

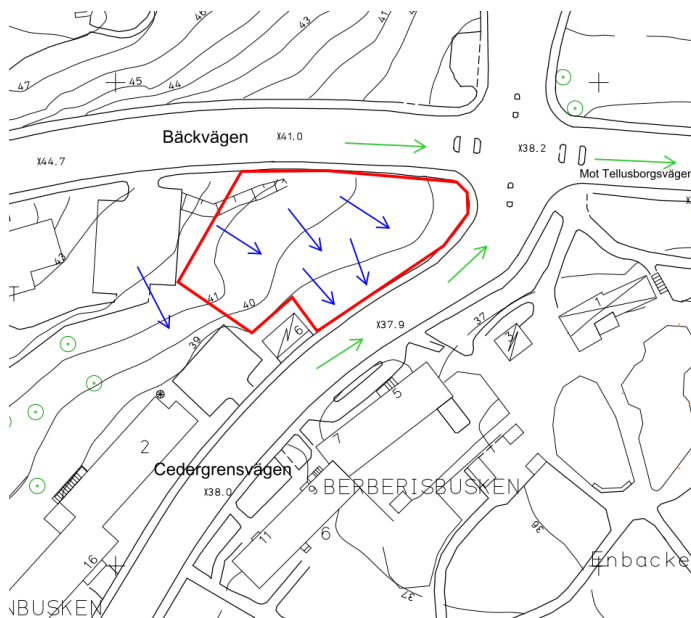
Figur 1. Befintlig avvattning. Flödesriktning (blå pilar) och flödesriktning i det kombinerade ledningsnätet (gröna pilar). Utredningsområdet är inringat i rött.

Utredningsområdet ligger på en höjd som sluttar mot Cedergrensvägen. Den ytliga avrinningen följer topografin och avvattningen sker i sydöstlig riktning mot vägen (Figur 1). Inga befintliga dagvattenledningar finns inom planområdet, däremot finns kombinerade dag- och spillvattenledningar längs med Bäckvägen och Cedergrensvägen. Ytavrinningen från utredningsområdet kan rinna till dagvattenbrunnarna i Cedergrensvägen och Bäckvägen och ledas vidare via det kombinerade ledningsnätet nordöst mot Tellusborgsgatan. Vid normalstora regn infiltreras sannolikt större delen av nederbörden inom planområdet. Däremot visar geohydrologin (se avsnitt Geohydrologi) att området består av berg och lera vilket kan medföra en större avrinning vid stora regn.

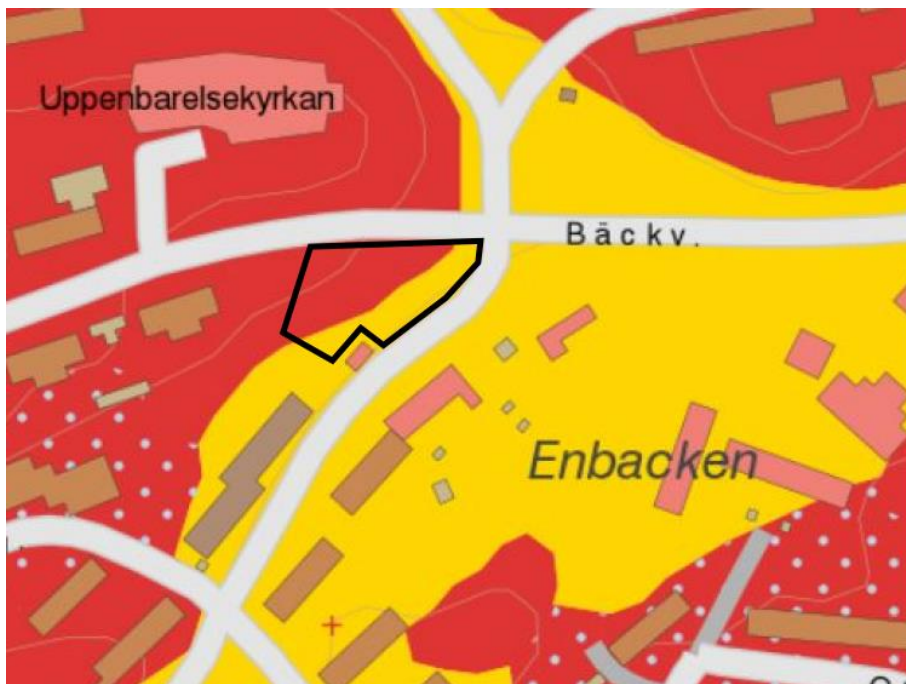
Figur 2. Jordarter (SGU, 2016); urberg (rött) och glacial lera (gult). Utredningsområdet är inringat i svart

Jordarterna inom planområdet är urberg och glacial lera (Figur 2). Jordarterna indikerar på dålig genomsläpplighet vilket innebär att dagvattenhantering som baseras helt på infiltration inte är lämplig. Planområdet bedöms vara ett inströmningsområde för grundvatten. Parken, Enbacken, öster om planområdet utgör en lågpunkt där grundvattnet står nära markytan.

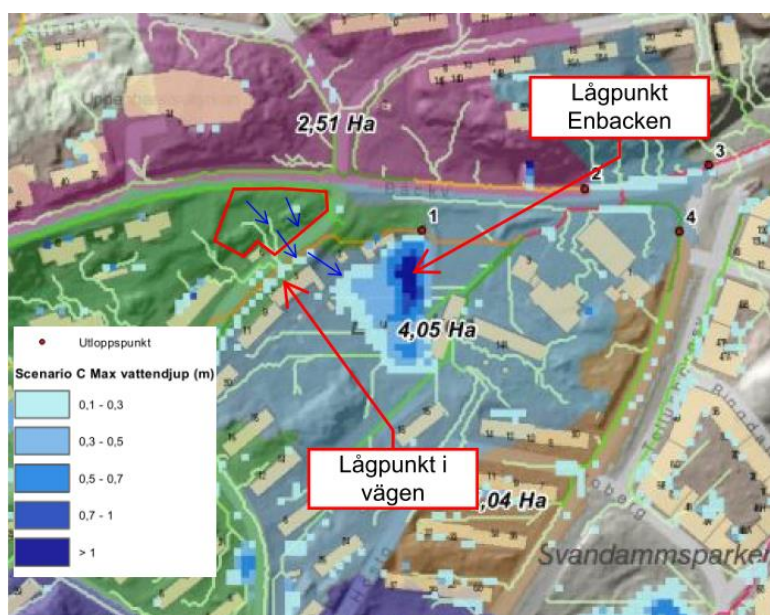
Figur 3. Flödesriktning och lågpunkter vid extremregn, analyserade i GIS (WSP, 2016) tillsammans med Stockholm vattens skyfallskartering (Stockholm vatten, 2015).

En GIS-analys har utförts av WSP för det närliggande området Brandstegen. Analysen visar ytliga flödesvägar för befintlig mark (WSP, 2016). Resultatet från analysen visas tillsammans med en skyfallskartering framtagen av Stockholm stad (Stockholm Vatten, 2015) i Figur 3. Skyfallskarteringen visar maximalt vattendjup vid ett 100-årsregn inklusive klimatfaktor för befintliga markförhållanden (år 2100, scenario C, Stockholm Vatten, 2015). Flera antaganden har gjorts i modellen men hänsyn är tagen till markanvändning och att ledningsnätet kan leda bort dagvatten upp till dimensionerande nederbörd (ca 10-årsregn). För vidare information se karteringens huvudrapport (Stockholm Vatten, 2015). GIS-analysen och skyfallskarteringen visar att avrinningen sker österut mot gatan och vidare in mot Enbacken där gatan har en lågpunkt i profilen. Parken utgör en lågpunkt som fungerar som en översämningsyta vid extremregn.
