Dagvattenutredning, Arkivfotot 2

Högdalen, Stockholms stad

Bjerking AB har på uppdrag av Botrygg tagit fram en dagvattenutredning som underlag till pågående detaljplanearbete för fastigheten Arkivfotot 2 i Högdalen. Fastigheten består idag av industrimark med byggnader samt hårdgjorda ytor för fordon och materialupplägg. Detaljplanen ska möjliggöra för bostäder i form av flerfamiljshus samt gård med underbyggt garage.

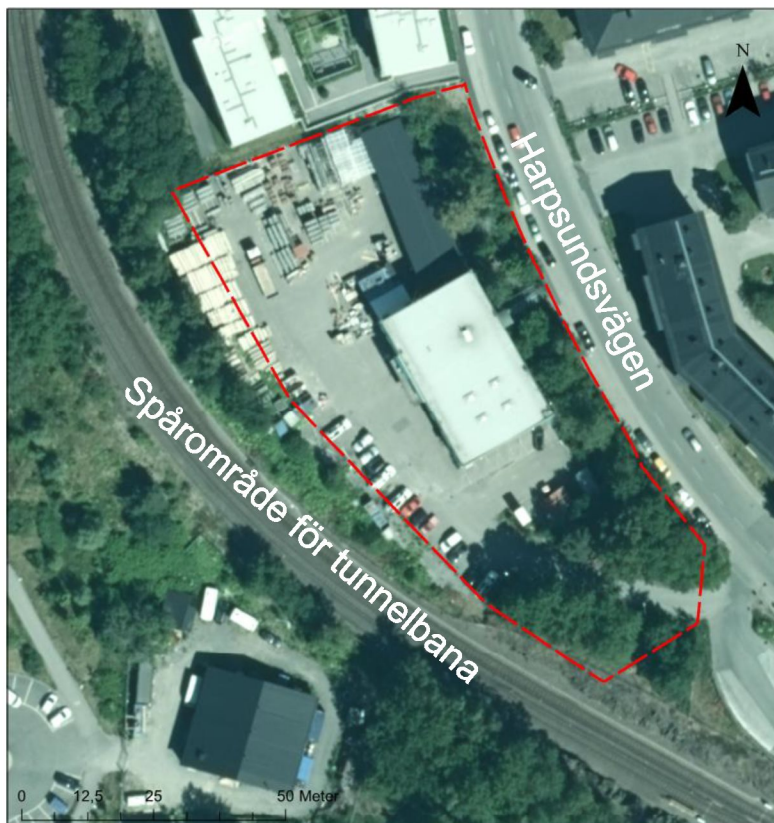
Figur 2. Översikt över fastigheten Arkivfotot 2 och dess befintliga utformning och bebyggelse, fastighetsgränsen markeras i rött.

Fastigheten Arkivfotot 2 består idag av industribyggnader samt hårdgjorda ytor för fordon och materialupplägg, se figur 2. Angränsande fastigheter längs Harpsundsvägen utgörs till största delen av flerbostadshus. Längs fastighetens sydvästra gräns sträcker sig ett spårområde för tunnelbanan. Detaljplanen ska möjliggöra för bostäder i form av flerbostadshus, se figur 3.

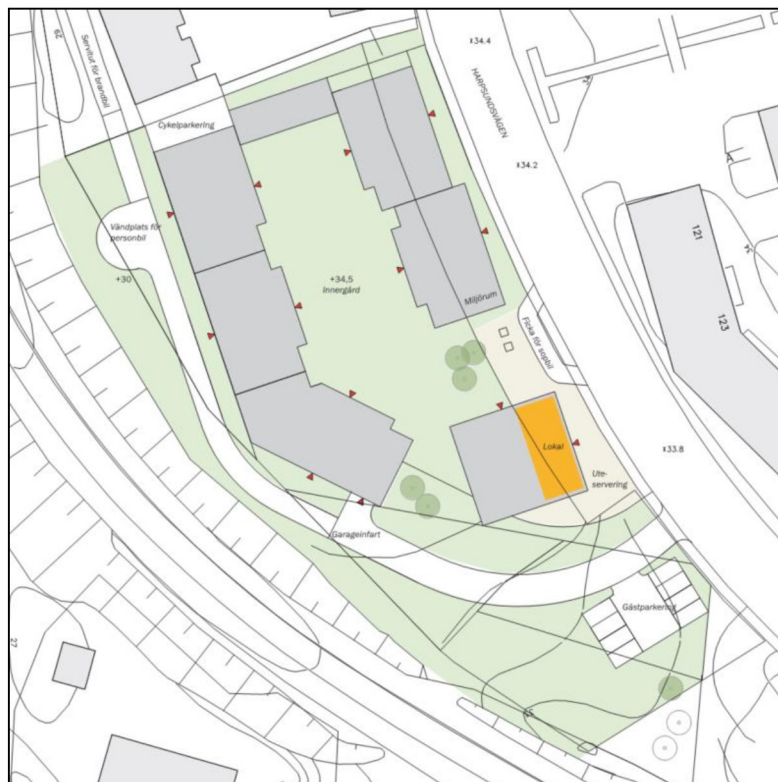
Figur 3. Planerad bebyggelse inom fastigheten Arkivfotot 2, Situationsplan Botrygg (2019-09-09).

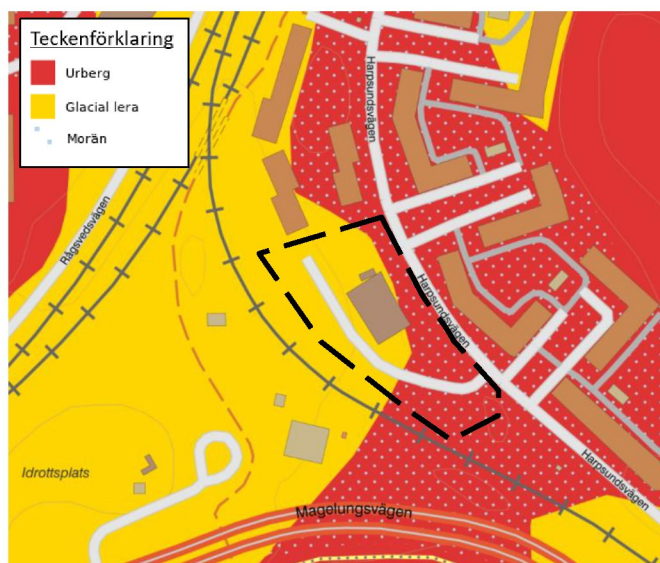
Figur 6 visar ett utdrag från Sveriges geologiska undersöknings (SGU) jordartskarta (1:25 000 – 1:100 000) över utredningsområdet. Enligt kartan består marken inom områdets västra delar av glacial lera samtidigt som de östra delarna består av urberg med ett tunt eller osammanhängande ytlager morän.

Figur 6. Urklipp från SGU:s jordartskarta över området runt omkring utredningsområdet, skala 1:5 000. Områdesgränsen markeras i svart.

Lera bedöms generellt ha en låg genomsläpplighet medan kombinationen berg och morän getts en generell bedömning på en medelhög genomsläpplighet av SGU. Enligt den geotekniska utredningen^{13,14} tyder det på att delar av utredningsområdet, bestående av sandig lera i lager under fyllning, inte innehåller en begränsad infiltrationskapacitet. Infiltrationskapacitet minskar dock något för de områden som består av berg med ett tunt jordlager.

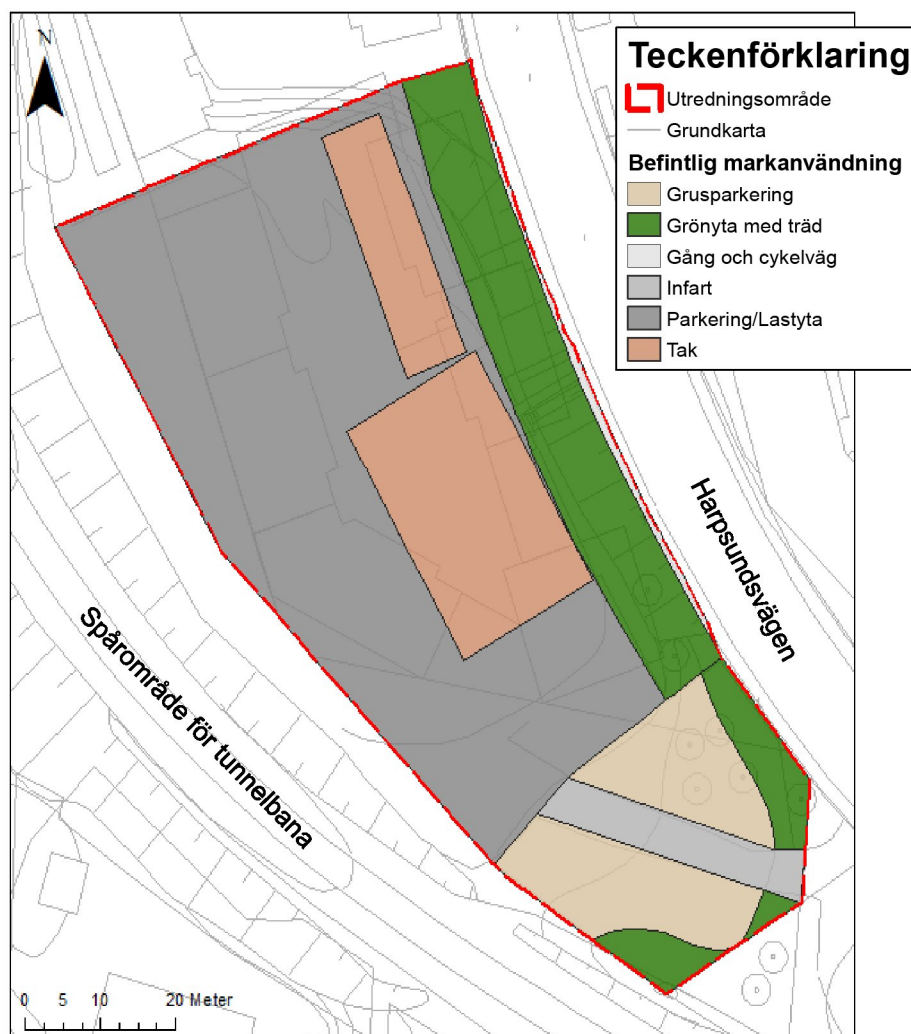
Figur 7. Befintlig markanvändning för fastigheten Arkivfotot 2.

Fastigheten brukas i nuläget av en verksamhet inom byggsektorn. Marken inom området består till största delen av hårdgjorda ytor i form av en kontorsbyggnad i tre plan, ett öppet förråd med tak och väggar i tre väderstreck samt en större asfalterad yta och grusade ytor. Den asfalterade ytan samt grusytorna användes vid tillfället för platsbesöket¹⁹ som parkering för större och mindre arbetsfordon samt som avlastningsyta för diverse material. Grönnytan längs Harpsundsvägen och intill infarten består huvudsakligen av enstaka träd och buskage och har en brant sluttning ned från Harpsundsvägen mot befintliga byggnader och lastytor på fastigheten. I norra delen av området, strax utanför fastigheten, finns en mur som sträcker sig upp till den underbyggda gårdsytan för angränsande fastighet, Arkivfotot 1. Befintlig markanvändning redovisas i figur 7 samt i bilder från platsbesöket i figur 8.

Tabell 2 samt figur 7 och 10 redovisar area för befintlig och planerad markanvändning inom fastigheten för Arkivfotot 2.

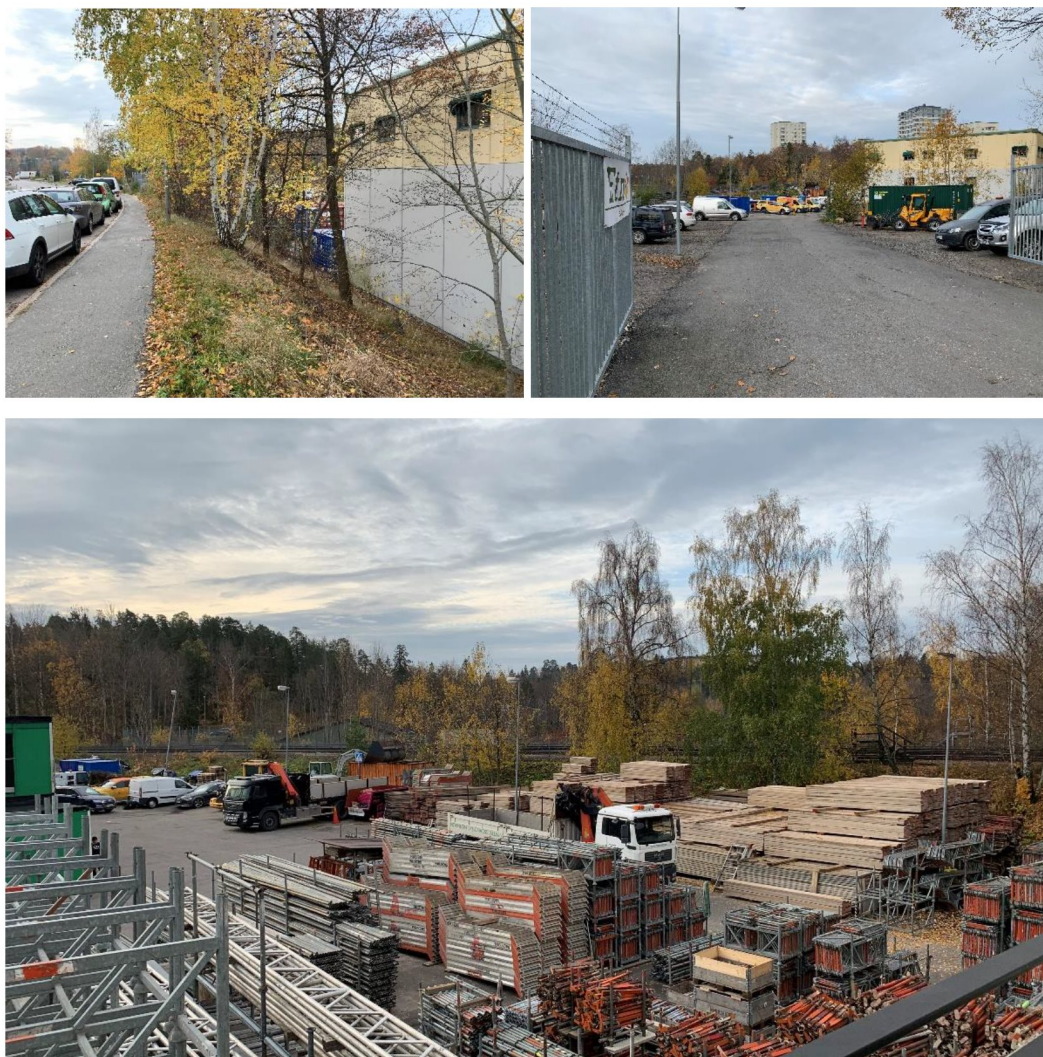
Figur 8. Bilder tagna över befintlig verksamhet på fastigheten vid platsbesök 2019-10-24. Övre bilden t.v. visar Harpsundsvägen och slutningen ner mot befintlig huvudbyggnad. I övre bilden t.h. syns infarten i söder och avlastningsytorna. Nedre bilden är tagen från muren på angränsande fastighet och visar avlastningsytorna på Arkivfotot 2.

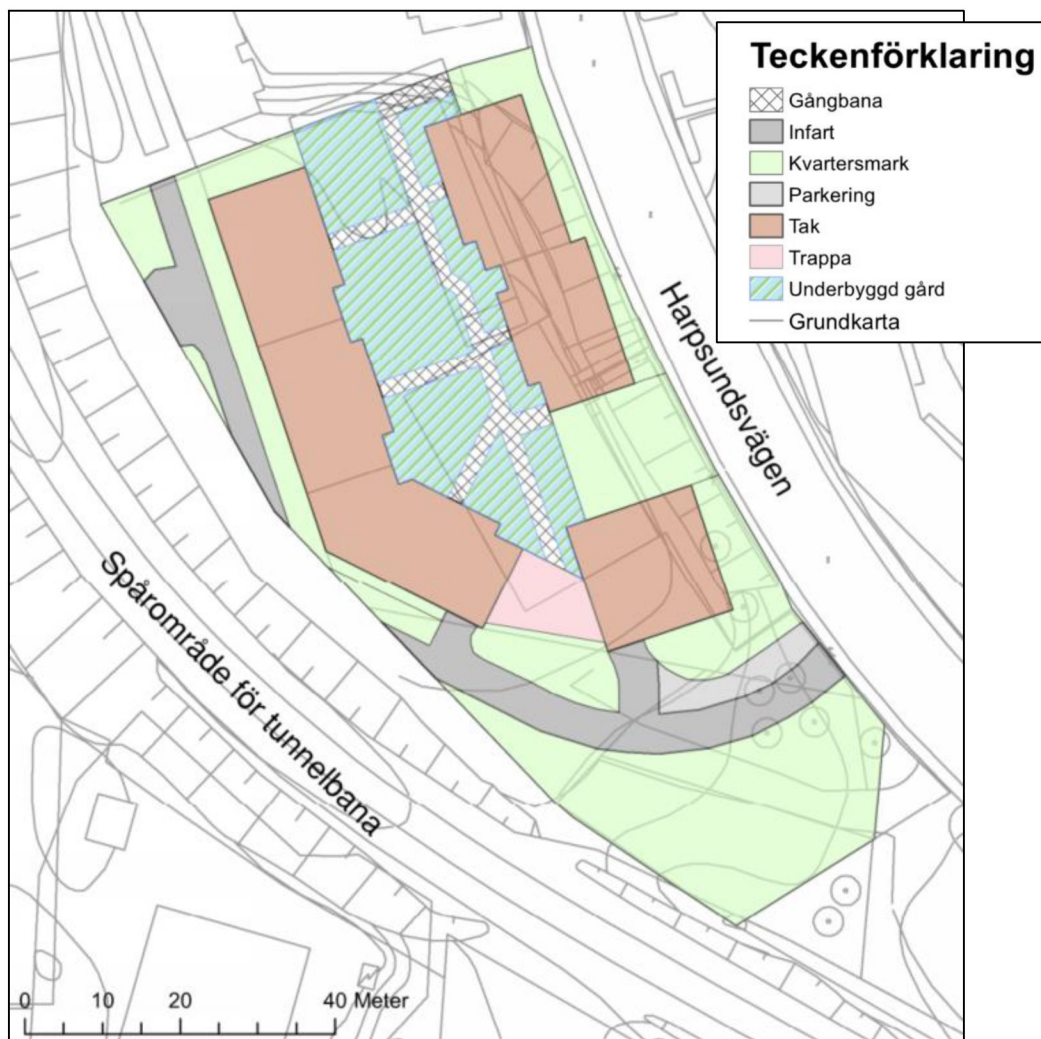
Figur 10. Planerad markanvändning för fastigheten Arkivfotot 2.

Botrygg planerar att omvandla fastigheten till ett flerfamiljshusområde. Exploateringen innebär bostadshus bestående av 80 – 100 lägenheter, innergårdar, parkeringsytor och ett underbyggt garage. Planerad tvärsektion för bostadshus och garage visas i figur 9. Figur 10 visar den planerade markanvändningen inom fastigheten, se även figur 3.

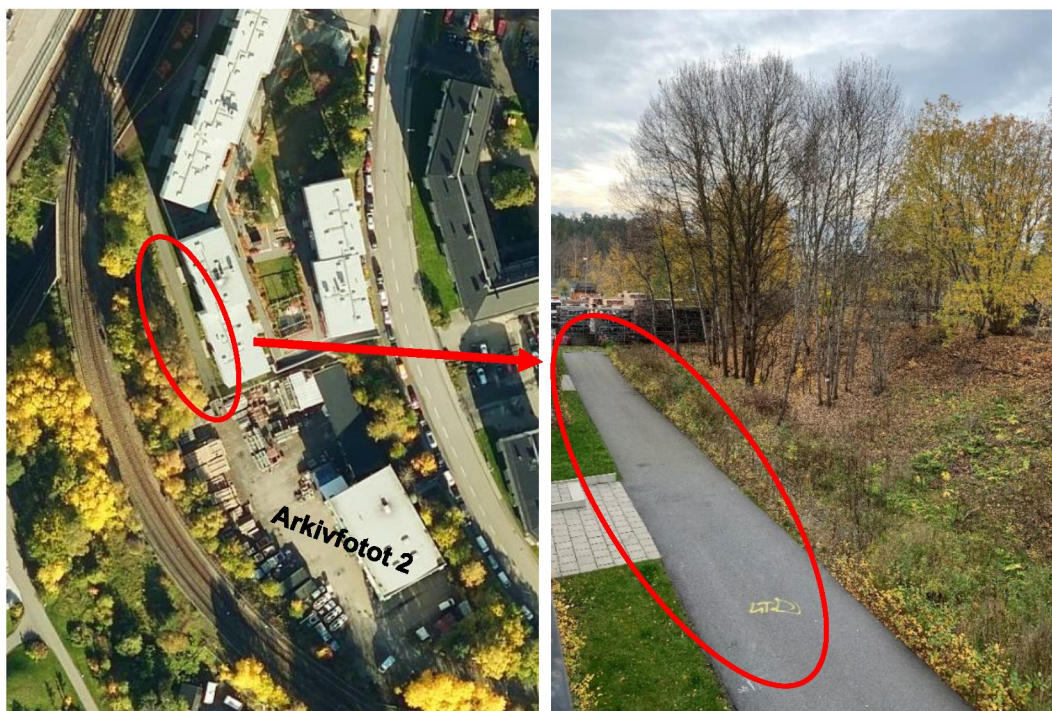
Figur 14. Utpekad lågpunkt vid befintlig cykelbana norr om utredningsområdet (T.v. flygfoto från eniro. t.h. foto från Björkings platsbesök 2019-10-24).

Figur 13 indikerar på att det finns större flödesvägar vid skyfall som passerar genom utredningsområdet idag och att risken för stående vatten vid ett 100-årsregn är påtaglig. Flödesvägarna i figuren indikerar dock inte på att vattenmassorna som samlas i utpekad lågpunkt, figur 14, kommer att avrinna i riktning mot den större lågpunkten norr om utredningsområdet i figur 15. Flödesvägarna är framtagna för ett 100-årsregn och kan komma att förändras vid större regn. För att skapa sig en tydligare bild av översvämningriskerna vid skyfall har en separat skyfallsmodellering av Arkivfotot 2 utförts av Ramboll Sverige AB (2021-06-23), modelleringen inkluderar såväl planerad situation som befintligt ledningsnät.

Den identifierade lågpunkten i figur 12 och 13 under avsnitt 5.3 rekommenderas att bevaras och säkras upp i form av en översvämningsyta. Detta möjliggör för viss hantering inom utredningsområdet av de vattenvolymer som uppkommer vid stora regn. För att säkra en hållbar översvämnings- och skyfallshantering för fastigheten har en mer djupgående utredning utförts med ett åtgärdsförslag för skyfall som resultat, se vidare i Skyfallsmodellering Arkivfotot 2 (Ramboll Sverige AB, 2021-06-23).

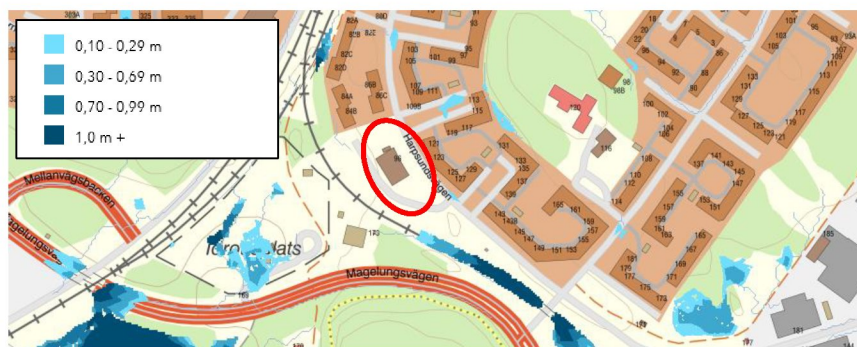
Länsstyrelsen har tagit fram en lågpunktskartering som visar lågpunkter där risk kan finnas för översvämningar, se figur 15. Enligt den finns en mindre lågpunkt vid infarten från Harpsundsvägen till fastigheten idag. Den lågpunkten identifierades även i Stockholms stads skyfallskartering. Karteringen visar även en större lågpunkt norr om fastigheten, i direkt anknäytning till befintlig gångtunnel. Lågpunktskarteringar visar ej skyfallsvägar.

Figur 15. Länsstyrelsen i Stockholms lågpunktskartering. Mörkblått visar större lågpunkter och ljusblått mindre. Utredningsområdet är inringat i rött.

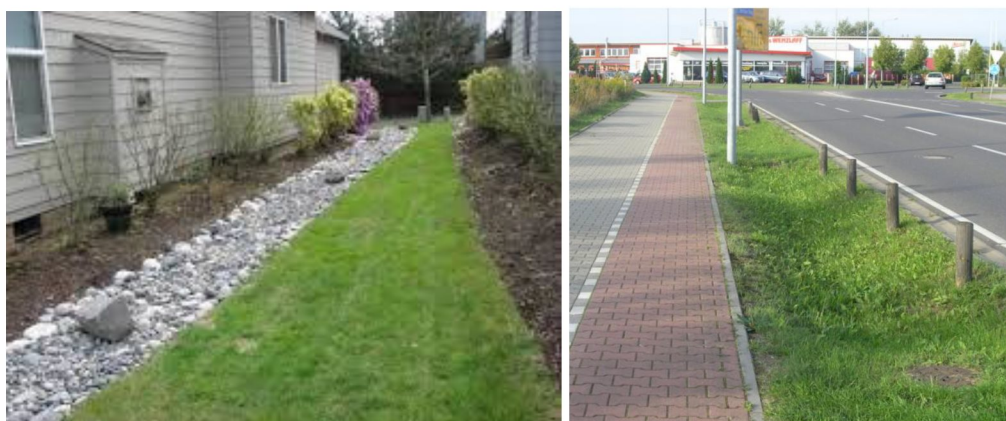
Infiltrationsstråk som dagvattenåtgärd utgör ett dike där vatten får infiltrera, se figur 20. Infiltrationsstråket kan ha vegetation längst upp, sandblandad matjord under, grusskikt samt makadamfyllning i botten. Stråket kan läggas med en dräneringsledning i botten som ansluter till ledningsnätet om infiltrationsmöjligheterna bedöms vara begränsade.

Figur 17. Exempelbilder på infiltrationsstråk.

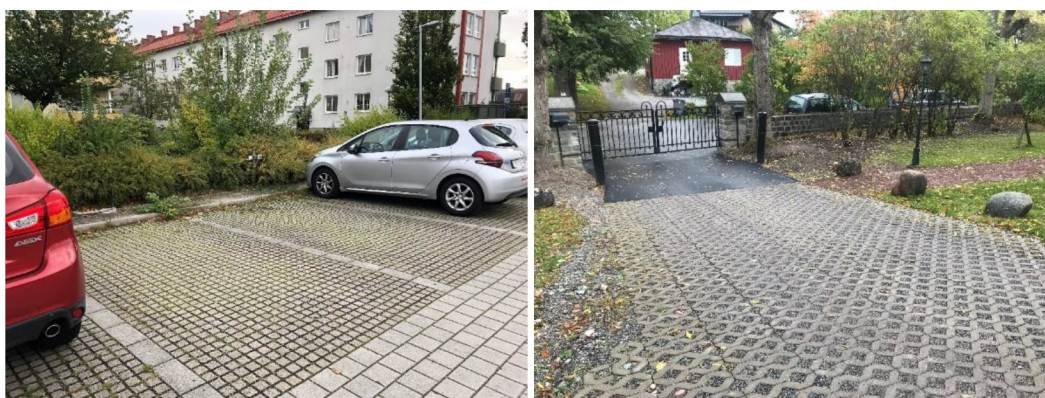
Fördröjning av dagvatten från hårdgjorda ytor för exempelvis bil- och cykelparkering kan skapas som genomsläpplig beläggning, se figur 22. En genomsläpplig beläggning kan utgöras av grusytor eller mindre plattor som möjliggör att dagvatten kan infiltrera till underliggande lager. Det underliggande lagret behöver utgöras av ett luftigt bärlager vilket ger fördröjningsmagasiner av dagvatten²⁵.

Figur 19. Två exempel på genomsläpplig beläggning genom gräsarmerade betonganläggningar. Översta bilden är från Augustenborg Malmö och nedersta från Villa Pauli Danderyd (Foto: Björking).
