IKANO Bostad

Kv E

DAGVATTENUTREDNING

Starkstad Project Partners AB har fått i uppdrag av IKANO Bostad att ta fram en dagvattenutredning för ett område beläget Mellan Skattegårdsvägen och Vinstavägen i Nälsta, Stockholm. Planförslaget avser att uppföra nya flerbostadshus och kedjehus samt underjordiskt garage. Syftet med föreliggande utredning är att utreda befintlig och blivande dagvattensituation samt att ge förslag på dagvattenhantering.

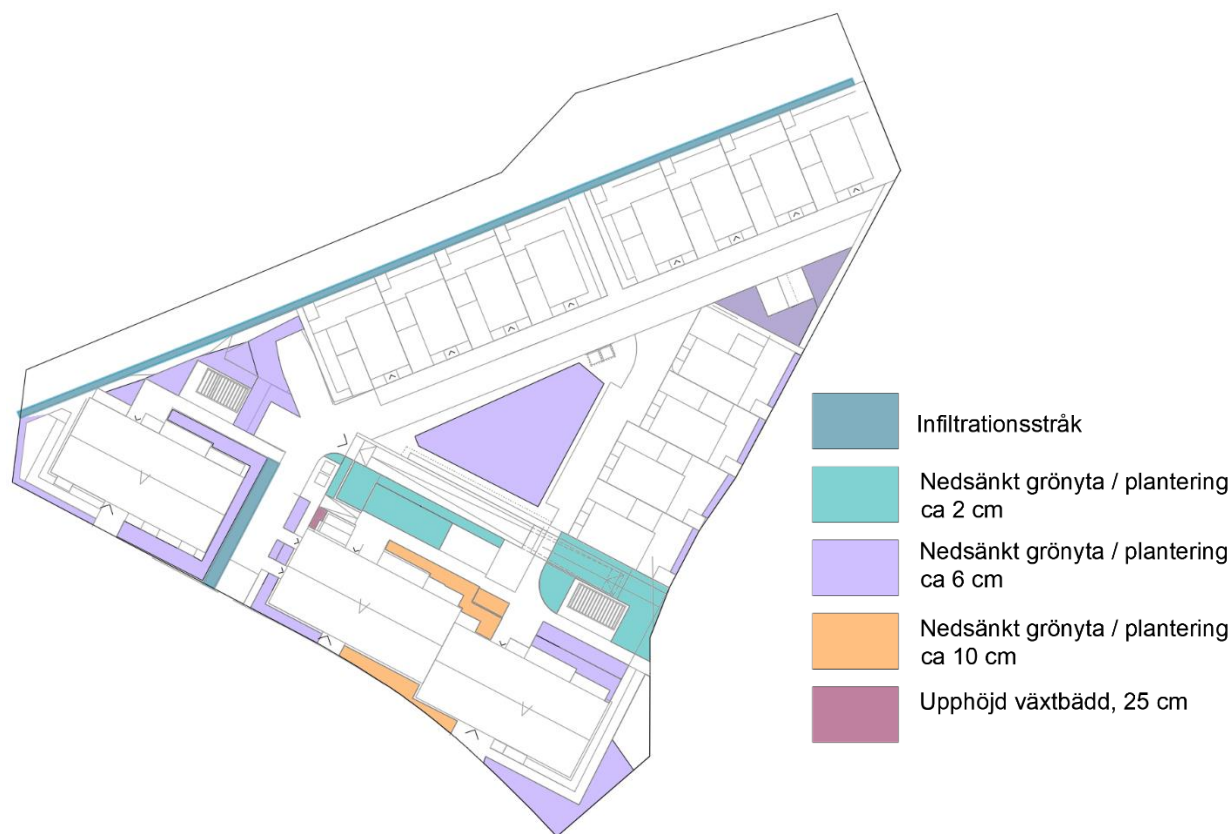
Totalt anläggs 91 m³ fördröjningsvolym enligt åtgärdsnivån. I Figur 1 visas en översiktsbild av föreslagna dagvattenanläggningar inom kvarteret.

Figur 1 Förslag på omhändertagande av dagvatten

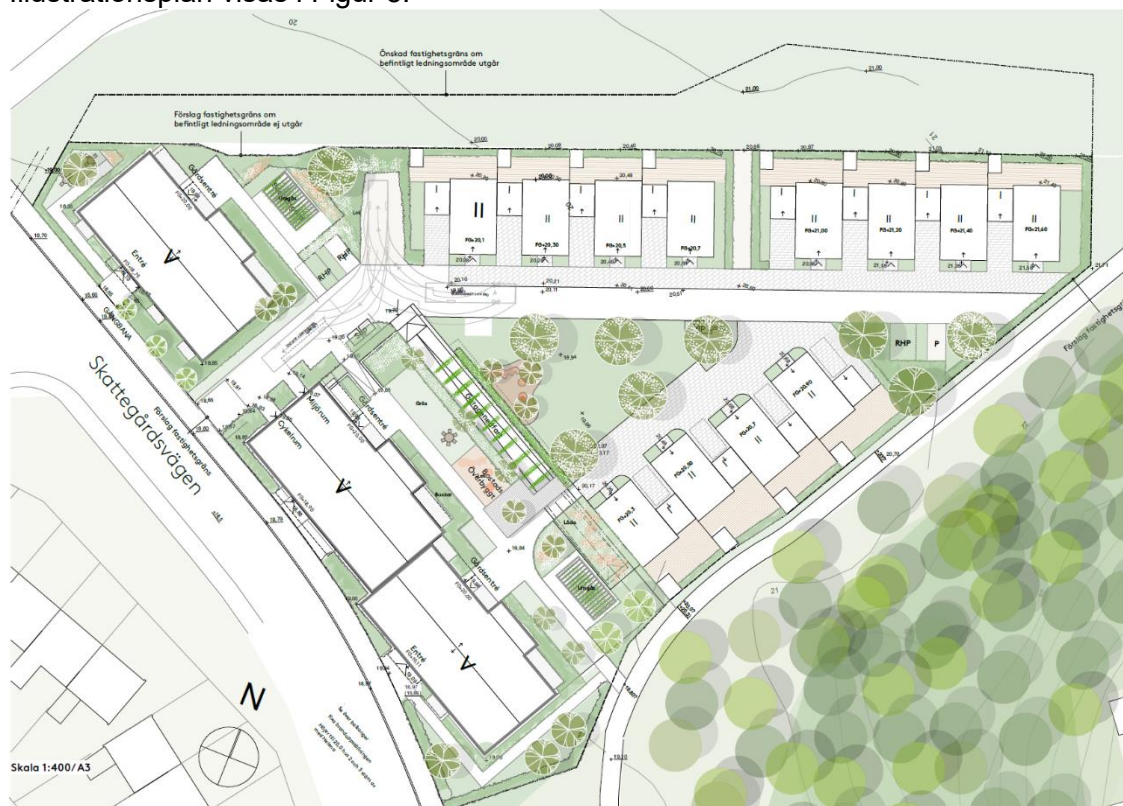
Figur 5 Illustrationsplan (2025-01-08)

Illustrationsplan visas i Figur 5.

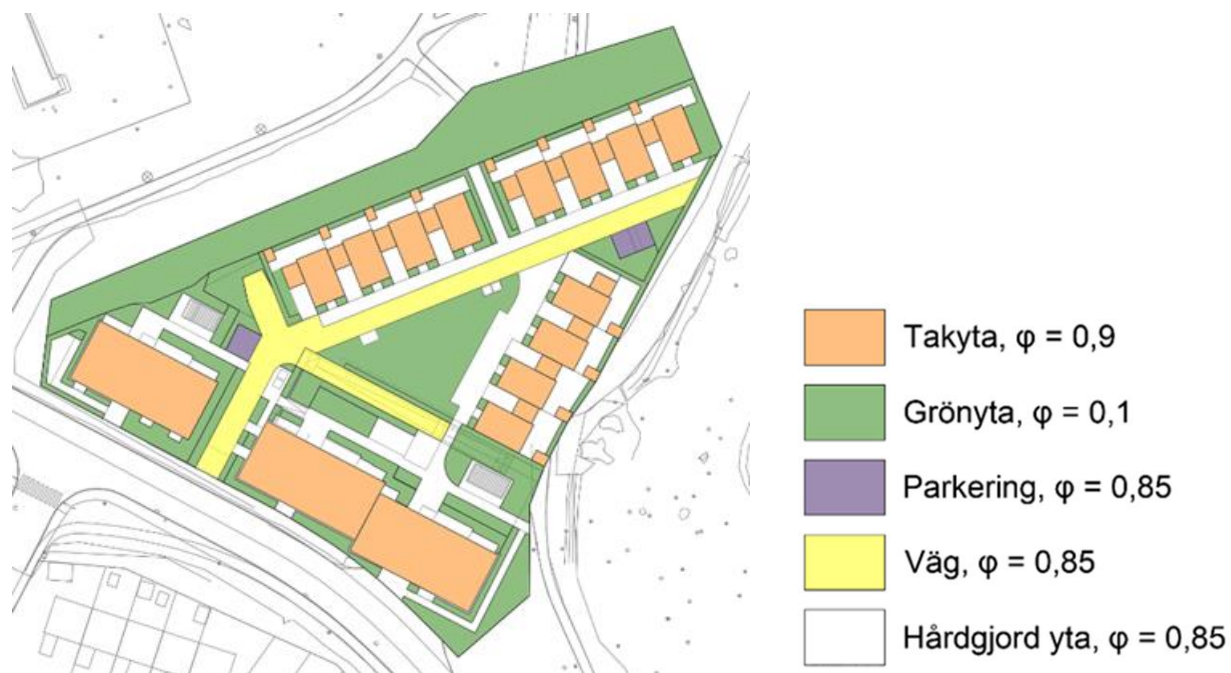
Figur 7 Planerad markanvändning

Markanvändning för befintlig och planerad situation visas i Figur 6 respektive Figur 7.

Reducerad area ökar efter exploatering från ca 1 690 m² till ca 4 550 m² (Tabell 2).

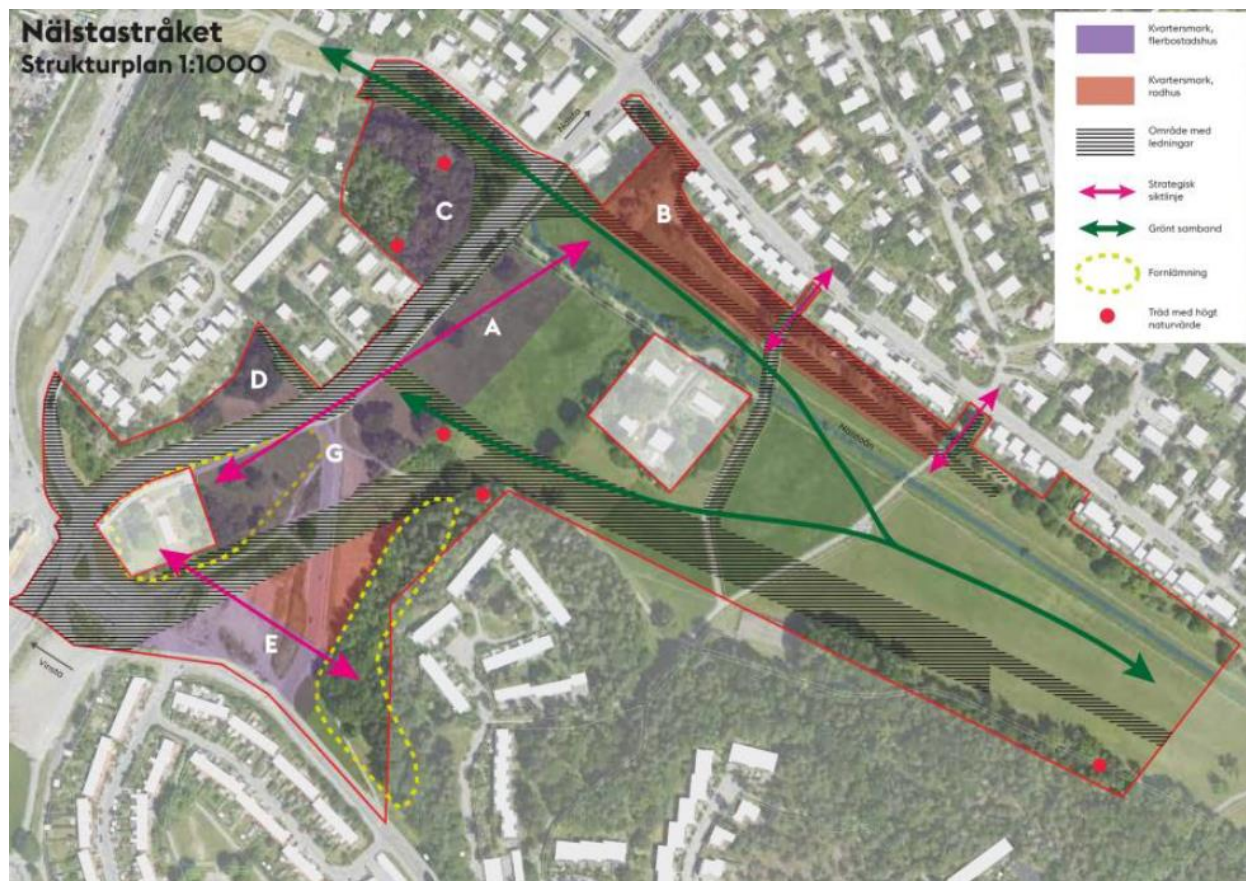
Figur 10 Detaljplaneområde (utdaterad plan och områdesbenämning). Område F är beläget där område E är markerat i bild. Delar av område G och områden västerut ligger inom samma avrinningsområde som Område F

Flera planer för utveckling pågår runt kvarteret. De områden som påverkar främst ligger uppströms, norr om kvarteret inom detaljplaneområdet (Figur 10).

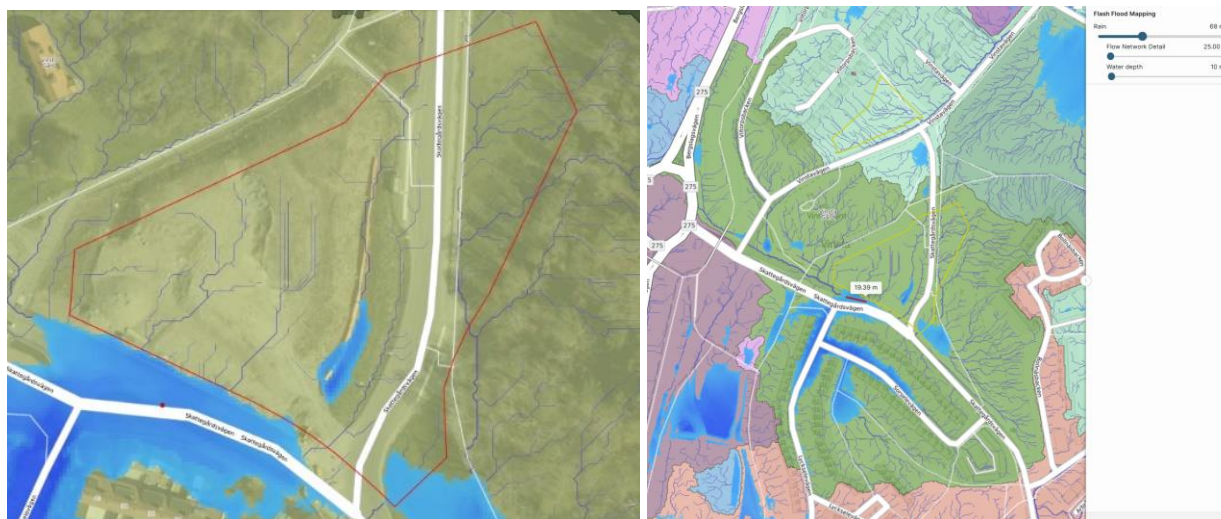
Figur 13 Lågpunkter och skyfallsvägar (t.v.) (Scalgo Live) samt avrinningsområde vid 68 mm nederbörd (100-årsregn 60 min varaktighet) (t.h.)

- Lågpunktsstudier visar högsta potentiella nivåer.
- Lågpunkt i mitten av området: En mindre lågpunkt har identifierats i mitten av området, vilken orsakas av objekt i ett tillfälligt upplag (Figur 13).
- Lågpunkt i södra hörnet: Här är den maximala översvämningsnivån vid stillastående vatten +19,02.
- För ett 100-årsregn med 60 minuters varaktighet och klimatfaktor 1,25 (68 mm) är nivån vid Skattegårdsvägen vid stillastående +18,45.
- Längs Skattegårdsvägen är högsta överdämningsnivå vid stillastående +18,48 vid ett regn på 150 mm

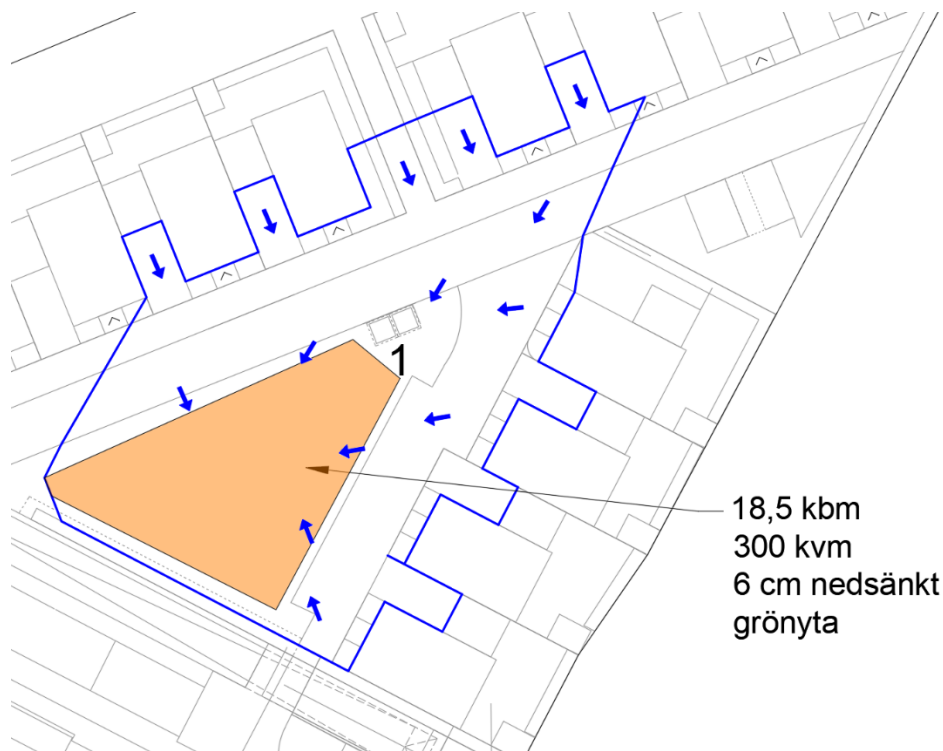
Figur 16 Dagvattenhantering i avrinningsområde 1

I Figur 16, Figur 17, Figur 18, Figur 19 och Figur 20 visas illustrationer på uppskattade avrinningsområden utifrån befintlig och föreslagen höjdsättning. Totalt anläggs 91 m³ fördröjningsvolym vilket uppnår åtgärdsnivån. I Figur 21 visas det område vars dagvatten ej fördröjs vilket omfattar garagednedfarten, ca 1,6 % av totala kvarterets area.

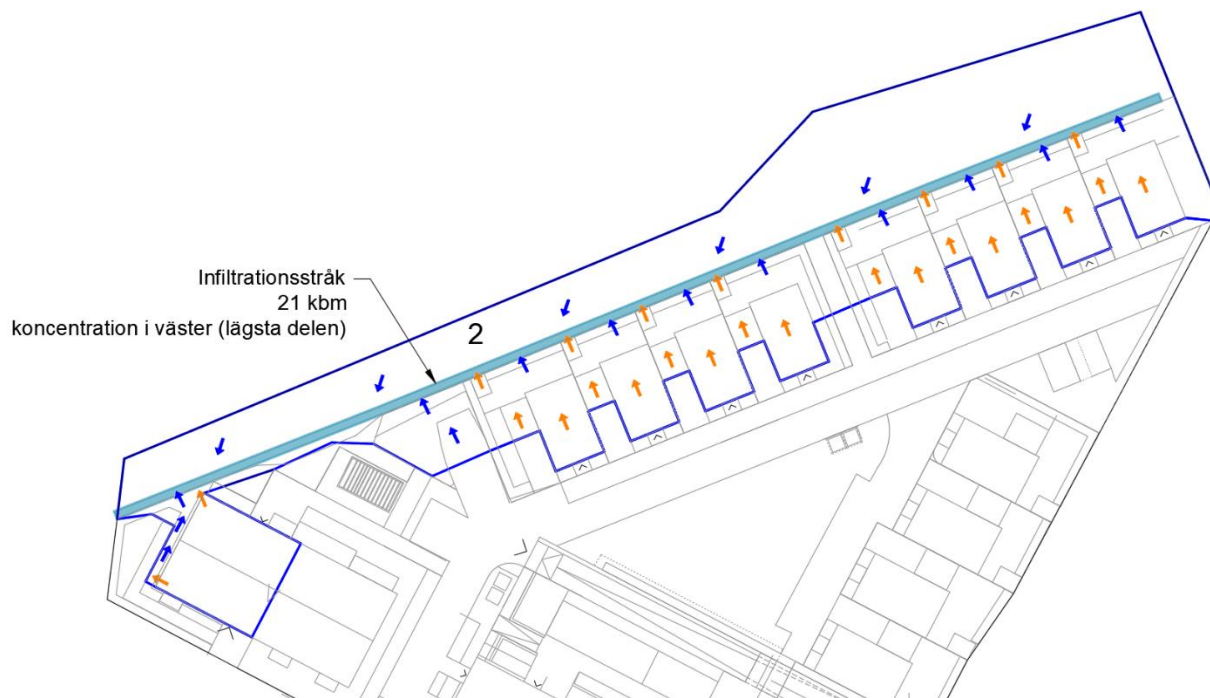
Figur 17 Dagvattenhantering i avrinningsområde 2

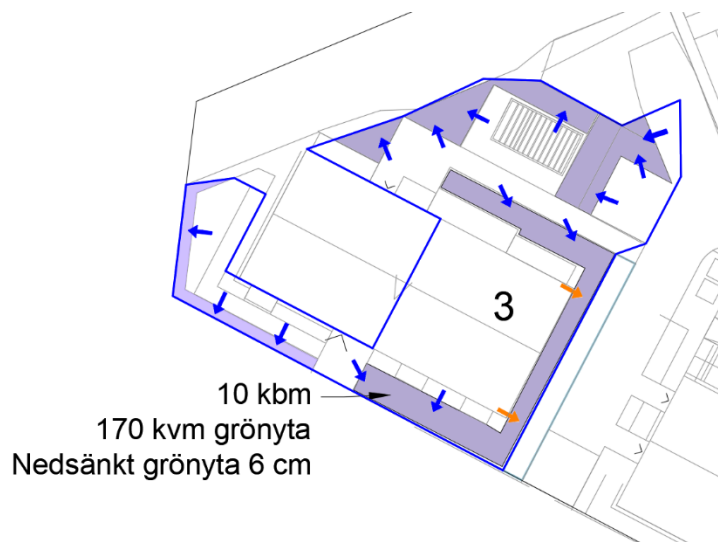
Figur 18 Dagvattenhantering i avrinningsområde 3

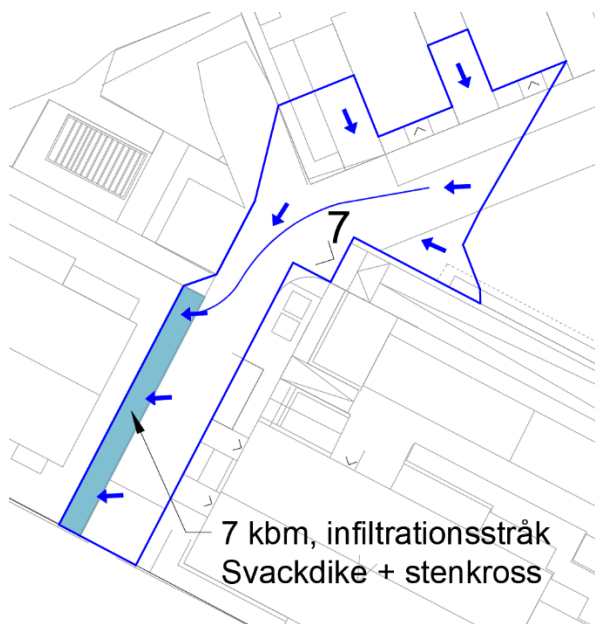
Figur 21 Dagvattenhantering i avrinningsområde 7

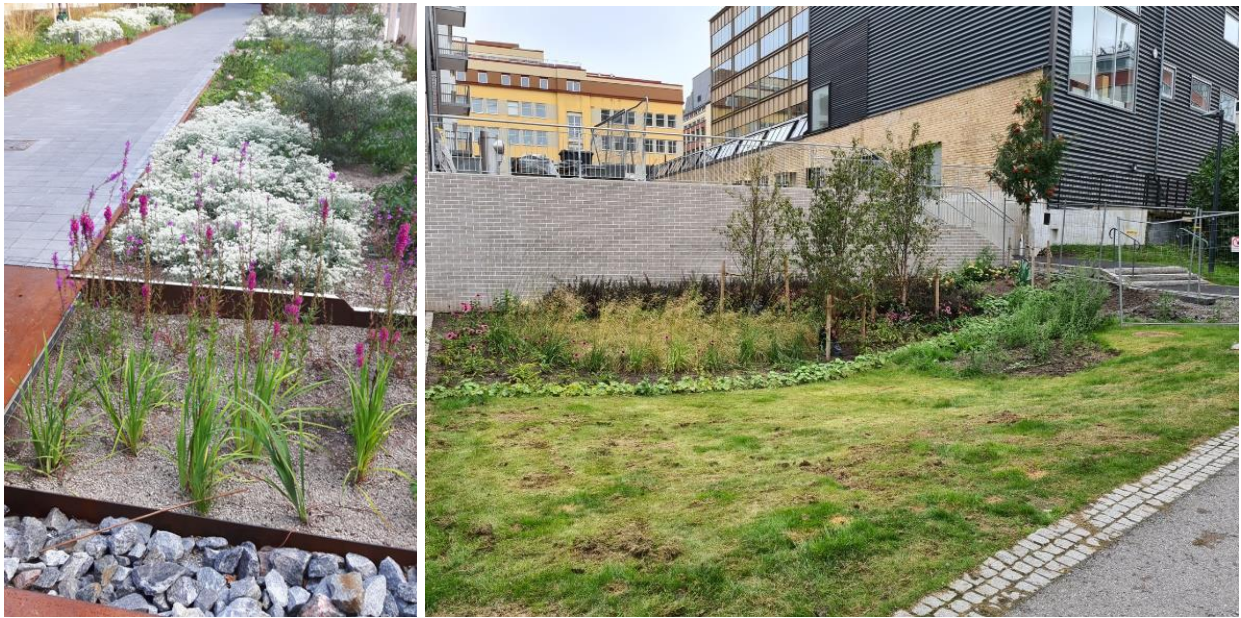
Nedsänkta grönytor, eller mångfunktionella ytor, är skålformade gräsytor som kan översvämmas tillfälligt vid kraftiga regn. Dessa ytor fungerar som utjämningsmagasin och hanterar dagvatten genom att bromsa flödet och låta vattnet infiltrera i marken. Mångfunktionell innebär att ytan, när den inte är översvämmad, kan användas för olika aktiviteter, fungera som rekreativ yta, plantering eller ha andra användningsområden. Detta gör dem särskilt intressanta för hållbar dagvattenhantering i urbana miljöer, samtidigt som de bidrar till grönska och ökad användning av offentliga ytor.

Figur 23 Två exempel på nedsänkta grönytor / planteringar som kan ta emot dagvatten vid regn (N Djurgårdsstaden t.v. och Hammarby Sjöstad t.h.)

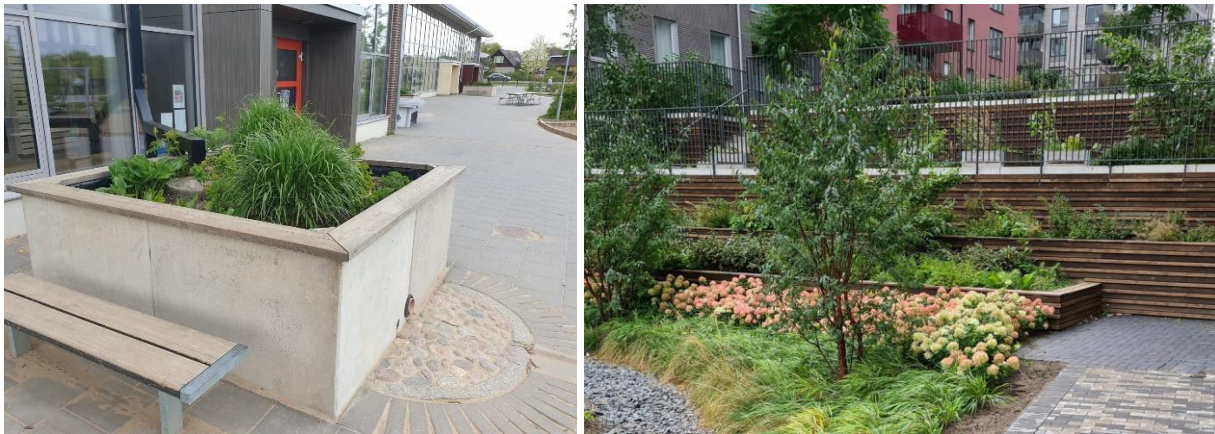
Upphöjda växtbäddar placeras med fördel med kontakt med husvägg för enkel avrinning från stuprör till växtbädd, men även växtbäddar som är placerade en bit ifrån husvägg kan användas som växtbäddar (Figur 24). Vid utsläpp av vatten från stuprör till växtbäddar erfordras erosionsskydd vid utkastens utlopp. Upphöjda växtbäddar i trapporna föreslås ta emot dagvatten från hårdgjorda ytor på gårdsmarken mellan byggnaderna.

Figur 24 Upphöjd växtbädd placerad från fasad, med erosionsskydd, som tar emot takvatten och släpper ut vattnet yttligt till ränna (Dalby) (t.v.). T.h. visas terrasserade växtbäddar i trapp som kan ta emot dagvatten från hårdgjord gårdsmark (Hammarby Sjöstad)

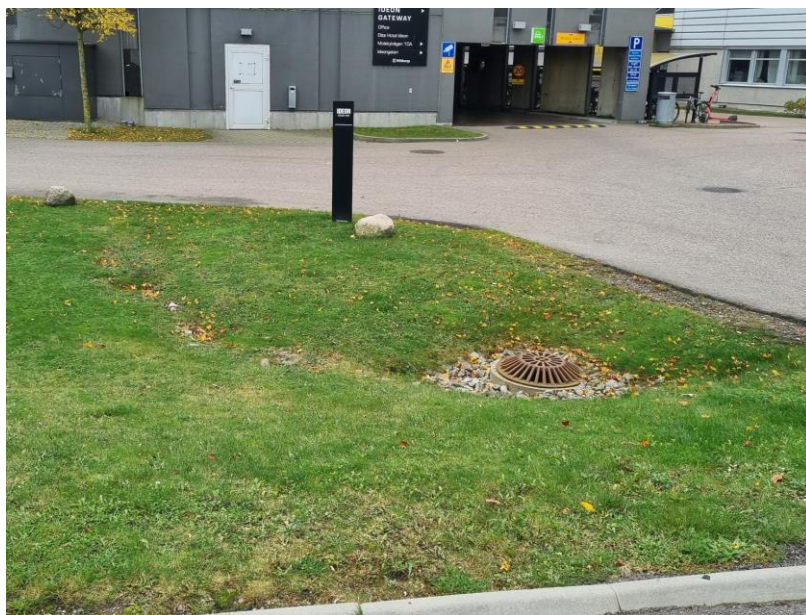
Figur 25 Svackdike med stenkrossdike och bräddavlopp

Ett infiltrationsstråk är ett område som utformats för att låta vatten infiltrera ner i marken istället för att ledas bort via avloppssystem. Det består ofta av genomsläppliga jordmaterial, som sand eller grus, och kan kompletteras med en dräneringsledning för att hantera överskottsvatten och säkerställa att marken inte blir övermättad. Ovan infiltrationsstråket kan det finnas ett ytligt svackdike, vilket hjälper till att samla upp och leda vattnet till stråket samtidigt som det bidrar till en långsammare avrinning. Detta är en effektiv lösning för att minska avrinning, förbättra vattenkvaliteten och återföra vatten till grundvattnet. Infiltrationsstråket kan avvattnas med en dräneringsledning och / eller ett ytligt bräddavlopp som nedan i Figur 25.

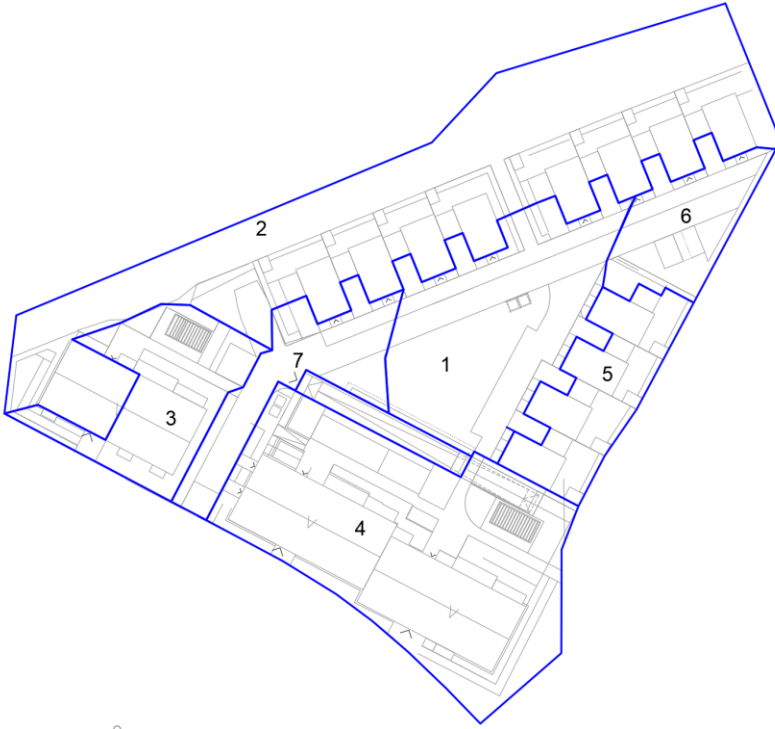
Figur 27 Översikt över delavrinningsområden, underlag för reningsberäkningar

I Figur 26 visas en översiktsbild av föreslagna dagvattenanläggningar inom kvarteret som ligger till grund för reningsberäkningarna och i Figur 27 visas en översikt över delavrinningsområdena.

Reningsberäkningar utgår från illustrationerna i avsnitt 9. Område 2 och 7 renas i infiltrationsstråk och övriga ytor renas i överdämningsyta / torrdamm. Garagenedfarten går inte via något reningssteg och område 5 (enligt Figur 20) fördröjs i en mindre volym än 20 mm (se motivering i avsnitt 9.1.1). Område 5 beräknas som att volymen kan ta emot 40 % av årsvolymen istället för 90 % för 20 mm våtvolum. Föroreningskoncentrationer enligt data från Stormtac (2023) och reningsgrader enligt Reningstabell (Stockholm stad, 2016).

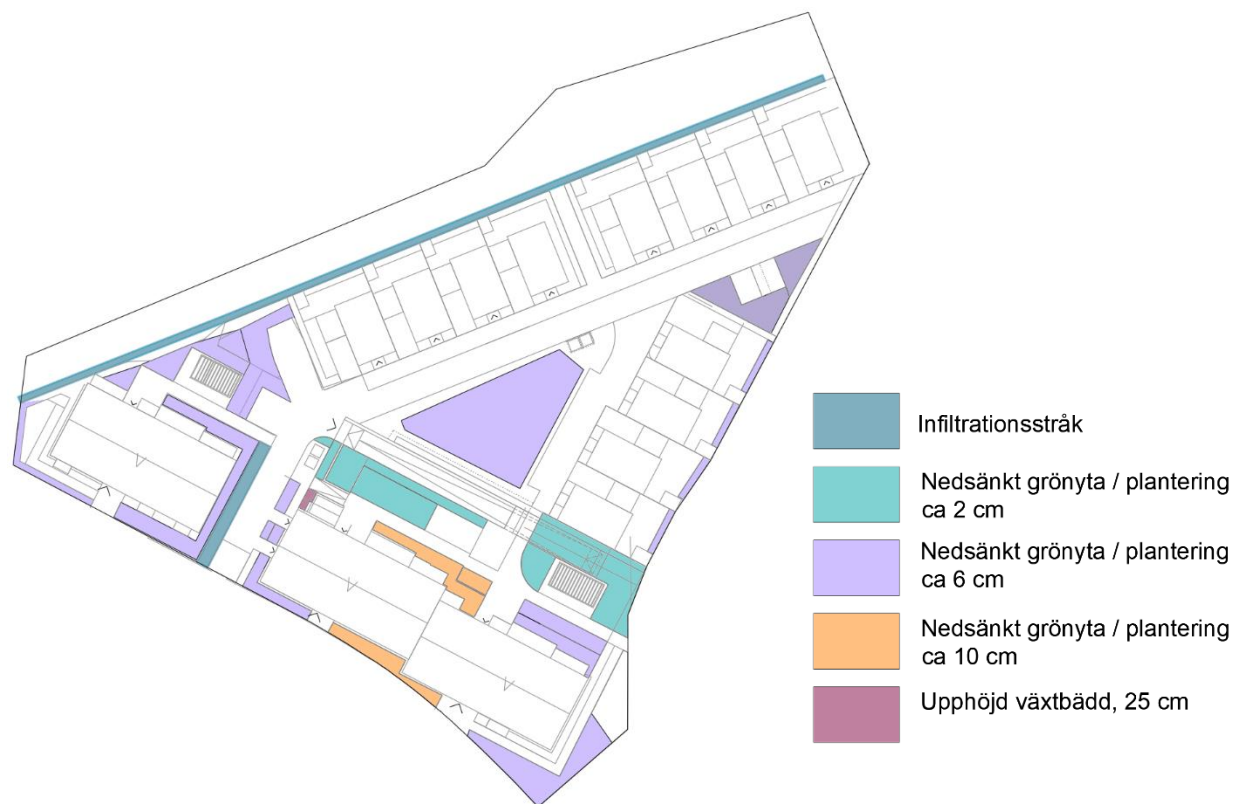
Figur 29 Förslag på omhändertagande av dagvatten

I Figur 29 visas en översiktsbild av föreslagna dagvattenanläggningar inom kvarteret.
