KV HÄRADSDOMAREN- DAGVATTENHANTERING

Uppdrag 285082, Häradsdomaren Enskede

Titel på rapport: Kv Häradsdomaren - Dagvattenhantering

Status: Slutrapport

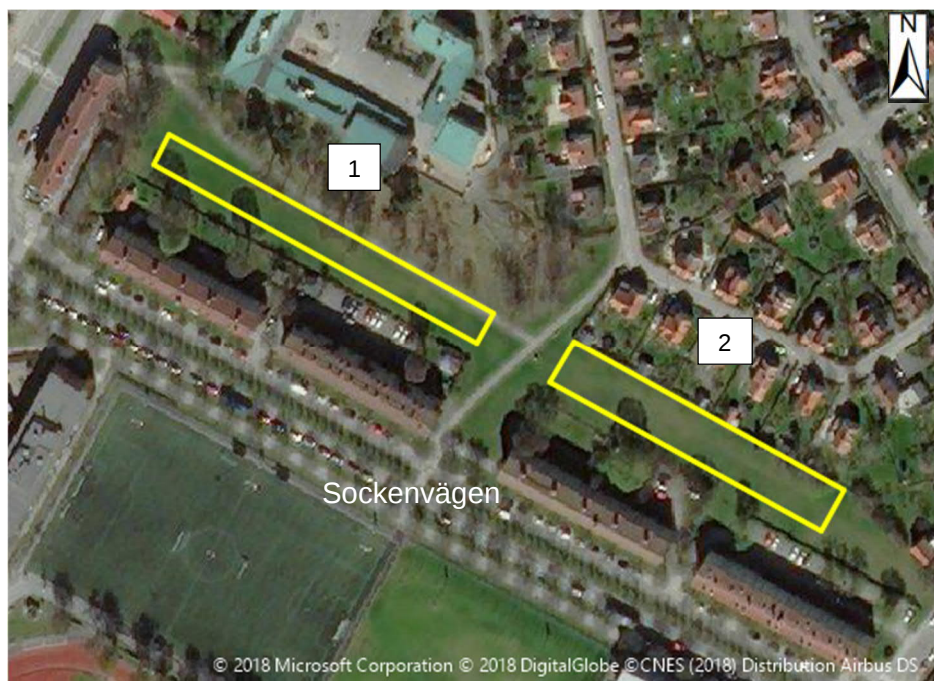
Figur 1. Planområdet i nuläget visas ungefärligen innanför de gula markeringarna.

Utredningsområdet (ca 0,33 ha) ligger längs med Sockenvägen, norr om vägsträckningen (figur 1). Området kommer efter exploatering att bebyggas med 2 mindre delområden.

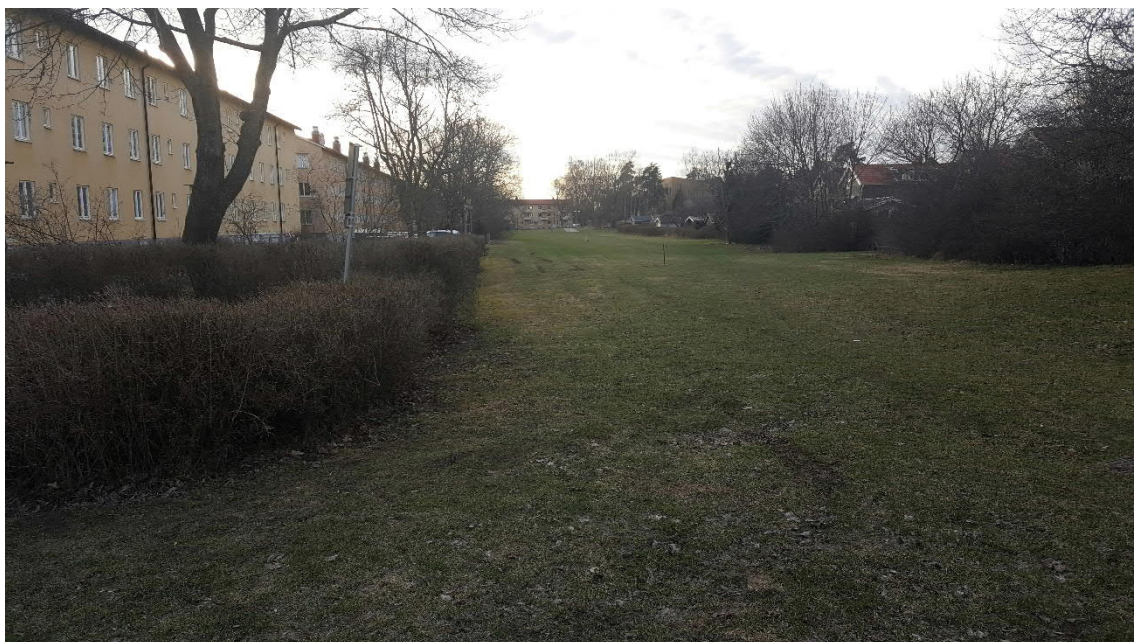
Figur 1. Fotografi taget från GC-stråk i nordvästlig riktning över delområde 2.

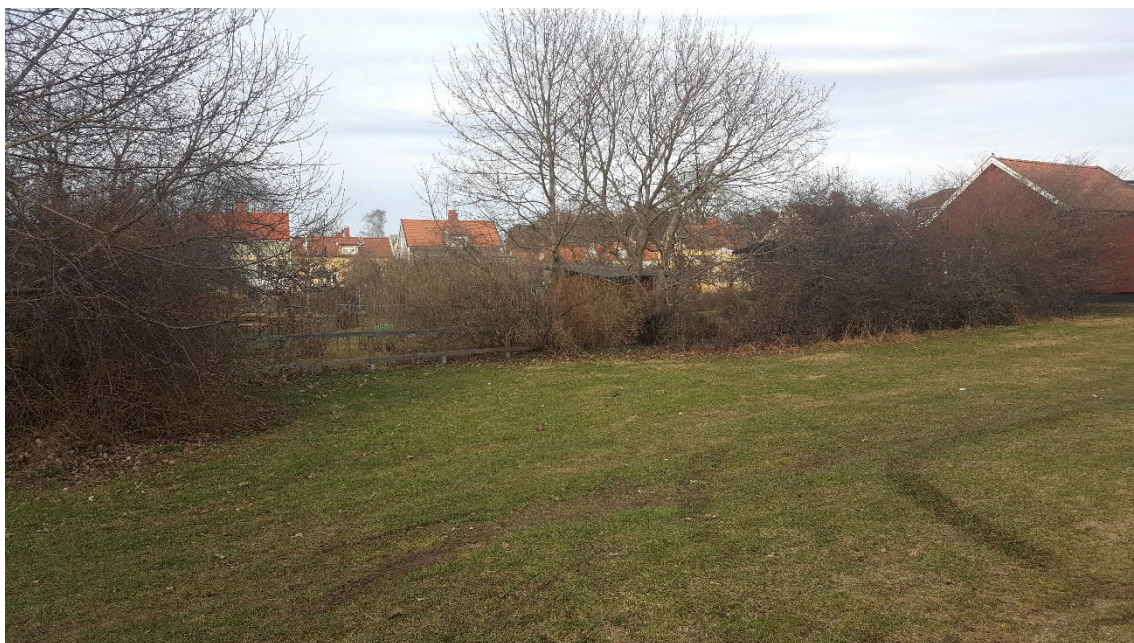
Figur 2. Fotografi taget från delområde 2 (från planerat parhus längst bort i östlig riktning) i nordlig riktning upp mot befintligt villakvarter.

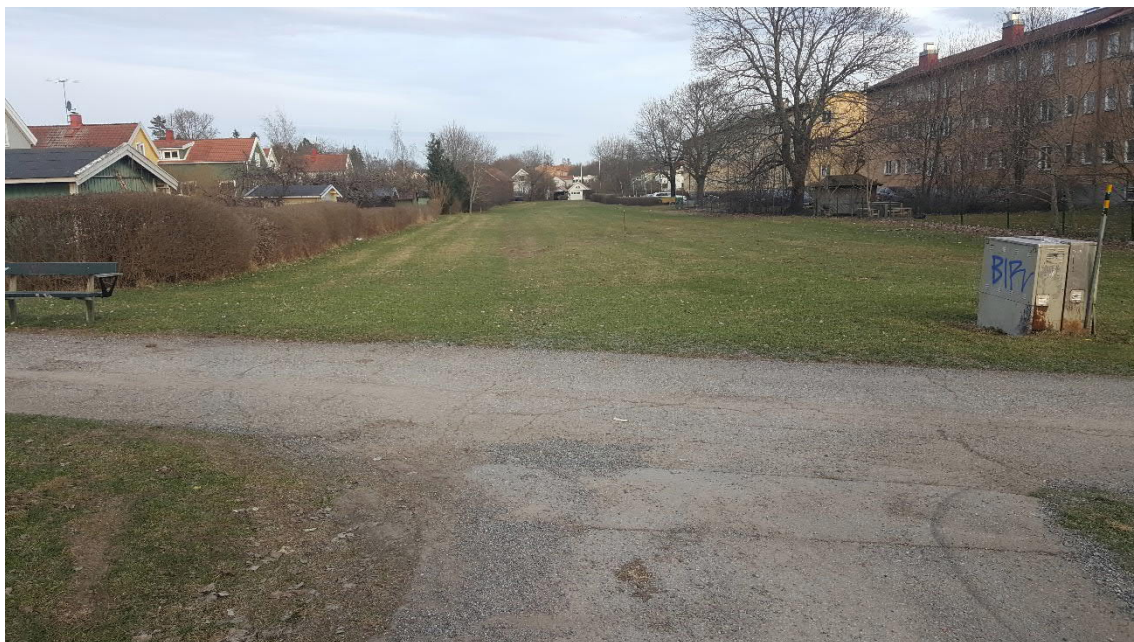
Figur 3. Fotografi i sydöstlig riktning över gc-stråk mot framtida placering av delområde 2.

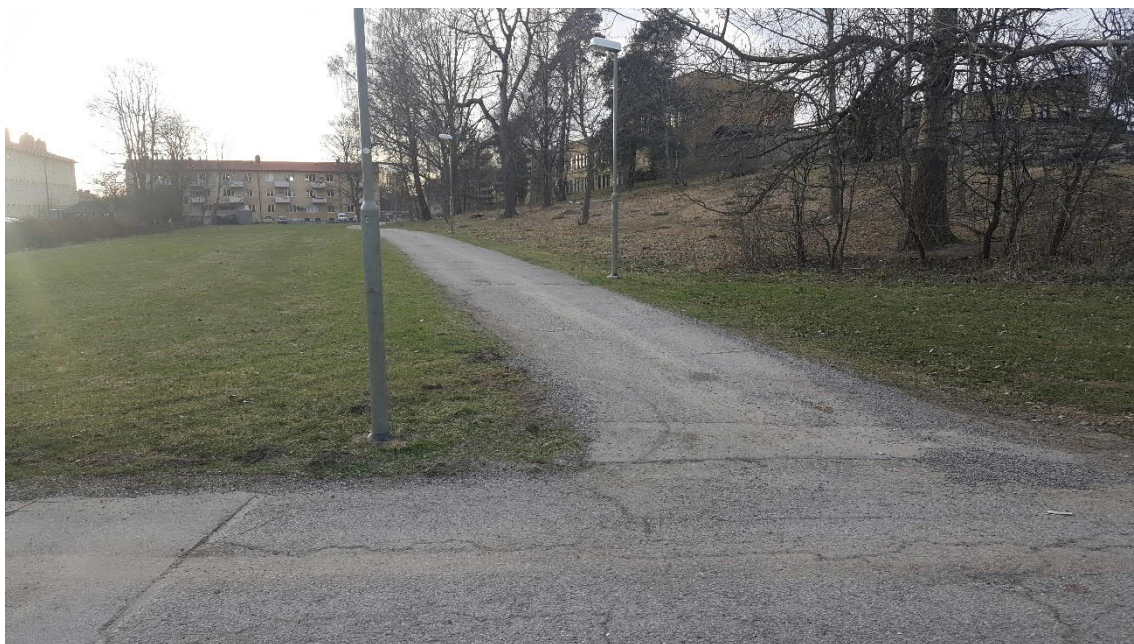
Figur 4. Fotografi över GC-stråk i nordvästlig riktning med S:t Eriks Katolska skolan på höger sida i bild över framtida placering för delområde 1. Foto mot nordväst.

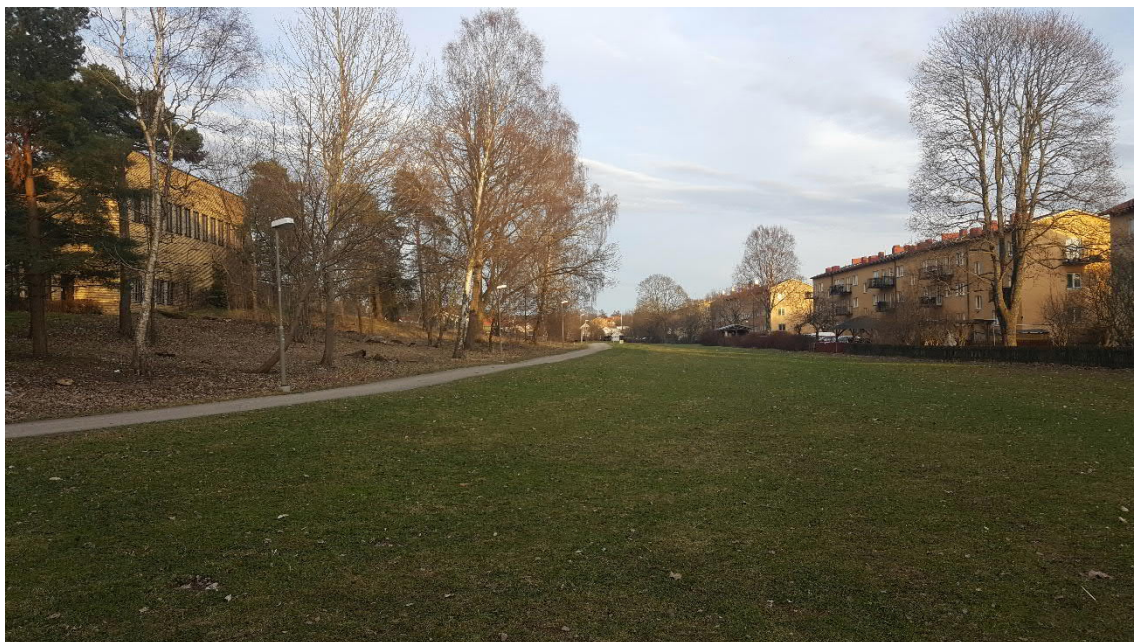
Figur 5. Fotografi taget från Enskedevägen i sydostlig riktning mot planområdet med S:t Eriks Katolska skola till väster i bild över framtida placering av delområde 1.
