Förenklad dagvattenutredning

Parkeringshus i Karlsviks Strand, Farsta

Uppdragsnr: 15210005	Parkeringshus i Karlsviks Strand
Daterad: 2021-06-07	
Reviderad: 2022-03-18	
Handläggare: Charlotte Mjällby och Erica Thiderström

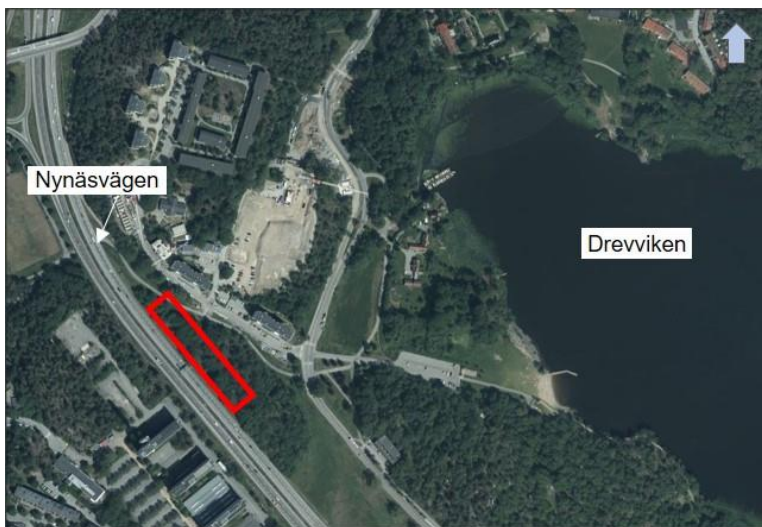
Bild 1. Befintlig situation för planområdet. Röd markering vid Nynäsvägen visar ungefärligt utredningsområde. Karta från Lantmäteriet.

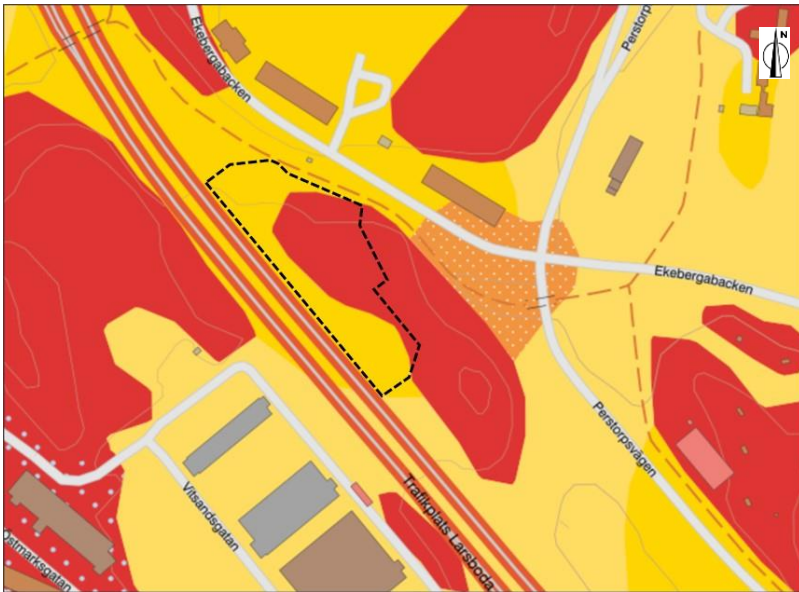
Bild 2. Jordartskarta från SGU. Svartstreckat område visar ungefärligt planområde. Röd färg visar urberg och gul färg visar glacial lera.

Bild 2 illustrerar marktyp inom detaljplanområdet, som växlar mellan berg i dagen, ytnära berg, friktionsjord och lerjord. Sonderingar i mark visar att översta jordlagret består av 0-0,5 meter fyllningsjord, därefter 1-2 meter friktionsjord samt torrskorpelera och lera på berg enligt PM Geoteknik, 2019-06-04.

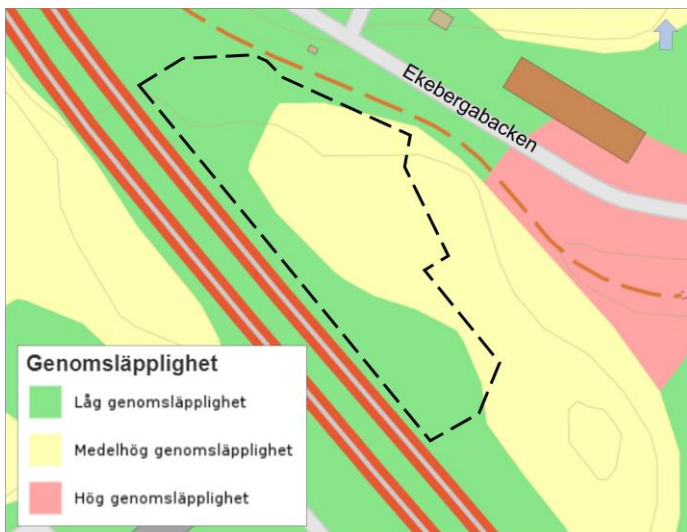
Bild 3. Genomsläppligheten i mark består av både låg och medelhög genomsläpplighet. Svartstreckad linje visar ungefärligt planområdet. Bild från SGU.

Friktionsjorden har god infiltrationsförmåga medan lerjordar kännetecknas av begränsad genomsläpplighet, se bild 3.

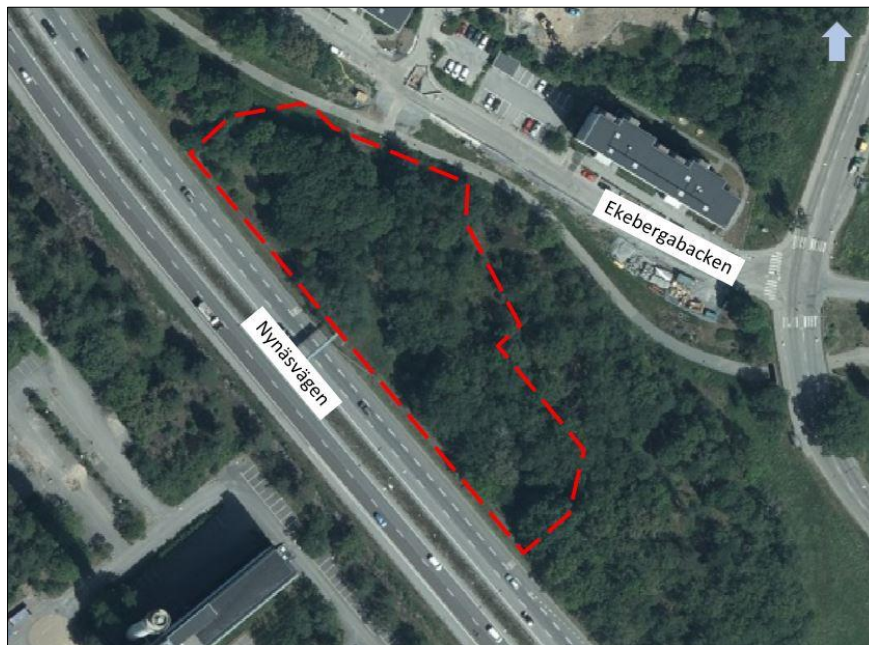
Bild 4. Flygfoto visar att befintlig markfördelning består av naturmark. Planområdet är innanför rödstreckat område. Karta från Lantmäteriet.

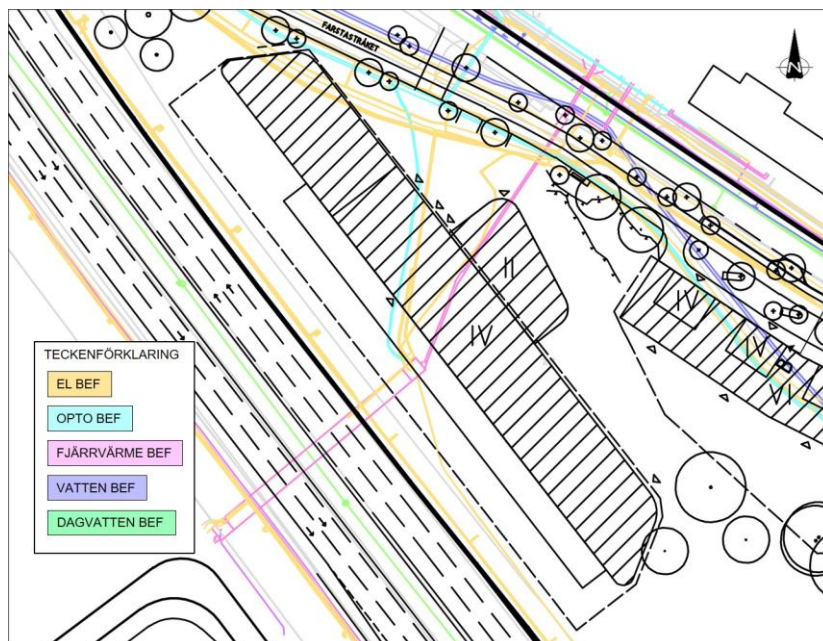
Bild 5. Ledningssamordningsplan med befintliga ledningar för P-husets planområde. Teckenförklaring visar ledningstyp och färg. Bild från LSO-plan Tyréns, 2021-03-16.

Inom planområdet finns idag flera befintliga ledningar i mark såsom Fjärrvärme, El och Opto som bör beaktas vid val av markbeläggning och anläggning av planerad situation. Bild 5 visar var i området de befintliga ledningarna är placerade enligt Ledningskollen.

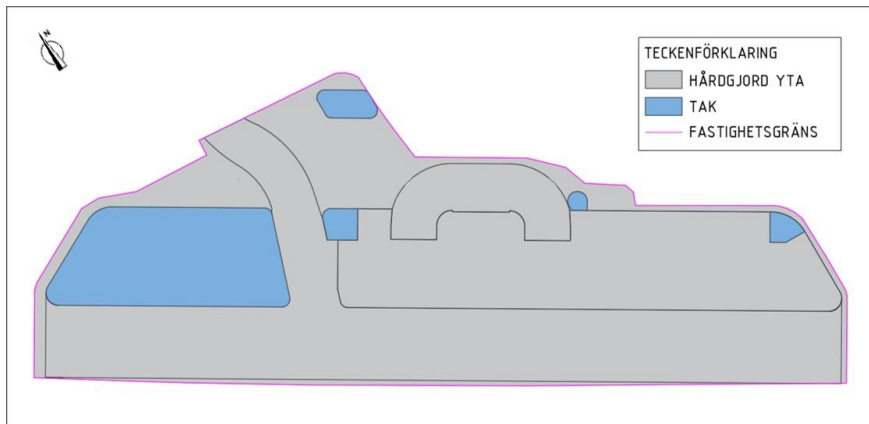
Bild 6. Planområdets olika yttyper för planerad situation.

Markanvändning tak är beräknat för fördelningsstation, mindre byggnad och trapphus enligt bild 6.

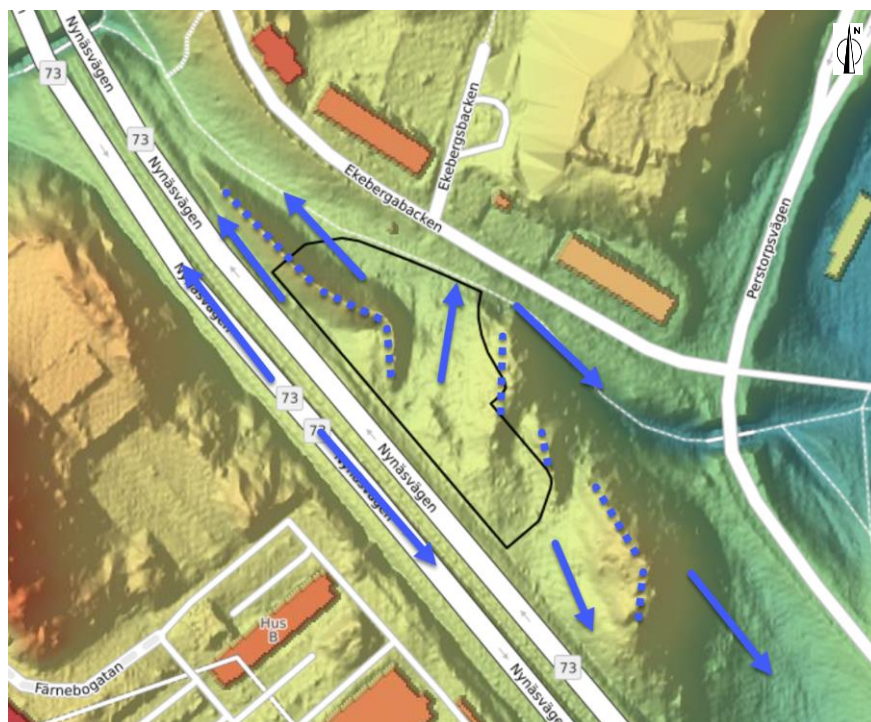
Bild 7. Avrinningsituationen före exploatering. Blåa pilar visar flödesriktning av dagvatten, streckad linje visar vattendelare samt svart linje visar planområdets ungefärliga läge.

Efter exploatering ökar andel hårdgjord yta, vilket resulterar i ett högre flöde. På baksidan, den västra sidan, rinner dagvattnet åt nordväst bort från området mot Farstastråket. Även på framsidan, östra sidan, om byggnaden sker ytlig avrinning mot Farstastråket. Se bild 7.

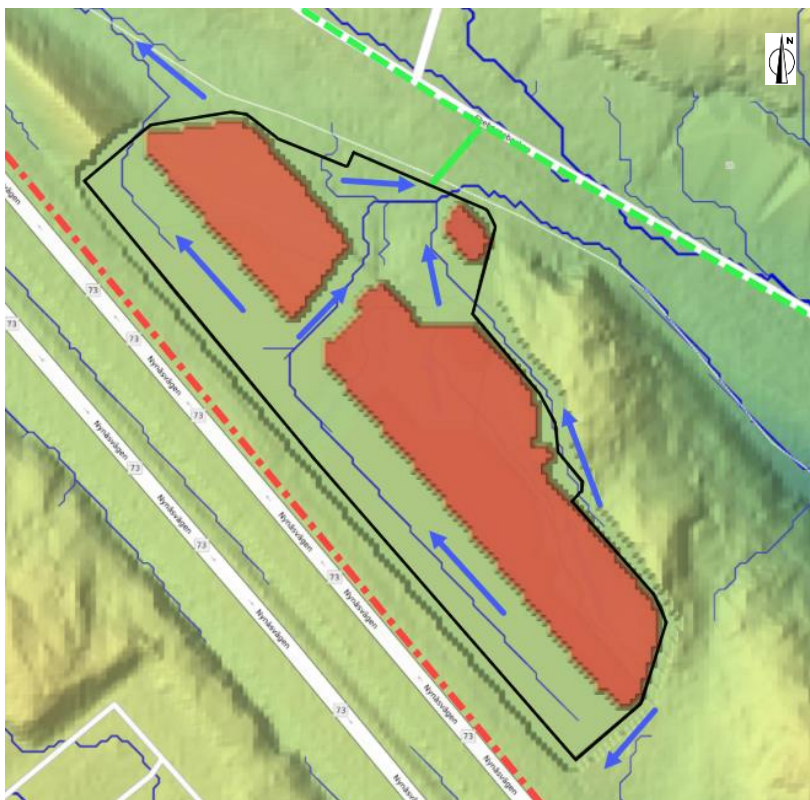
Bild 8. Avrinningsituationen efter exploatering. Blåa pilar visar flödesriktning, grön streckad linje visar befintlig dagvattenledning, grön heldragen linje visar en möjlig dagvattenledning från planområdet, röd streckad linje visar vägdike.

Farstastråket har delvis en lutning åt nordväst mot gång- och cykeltunneln där dagvattnet samlas upp av befintlig brunn. GC-tunneln vid Perstorpsgatan tas bort vid ombyggnation av området. Utmed Nynäsvägen finns ett vägdikey. Bild 8 illustrerar hur dagvatten troligtvis rinner efter exploatering samt befintlig ledning.

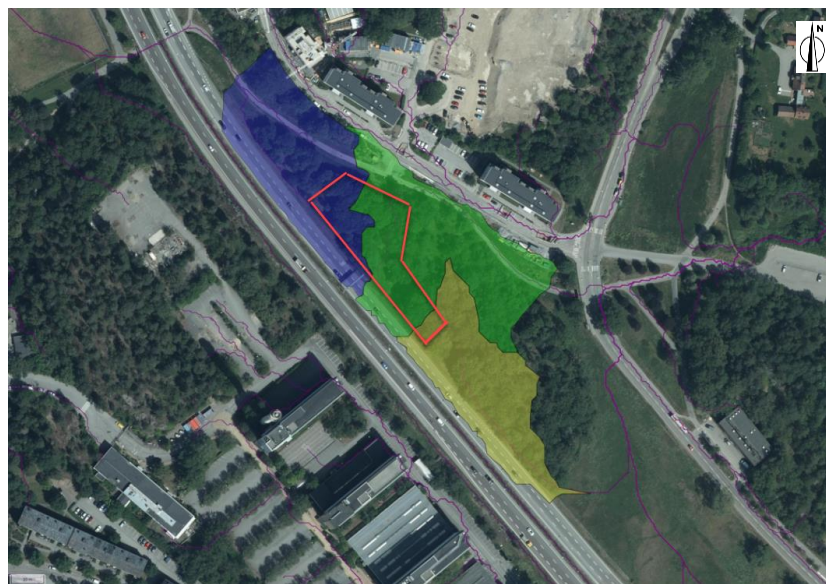
Bild 9. Avrinningsområden från vilka dagvatten rinner mot planområdet. Röd linje visar ungefärlig placering av planområdet. Bild hämtad från Scalgo.

Flödet efter exploateringen ökar markant jämfört med situationen innan. Det beror på att skogsmarken i nuvarande situation ersätts till stor del med hårdgjord yta. Planområdet påverkas av dagvatten från tre mindre avrinningsområden, se bild 9. Den mesta avrinning sker bort från planområdet.

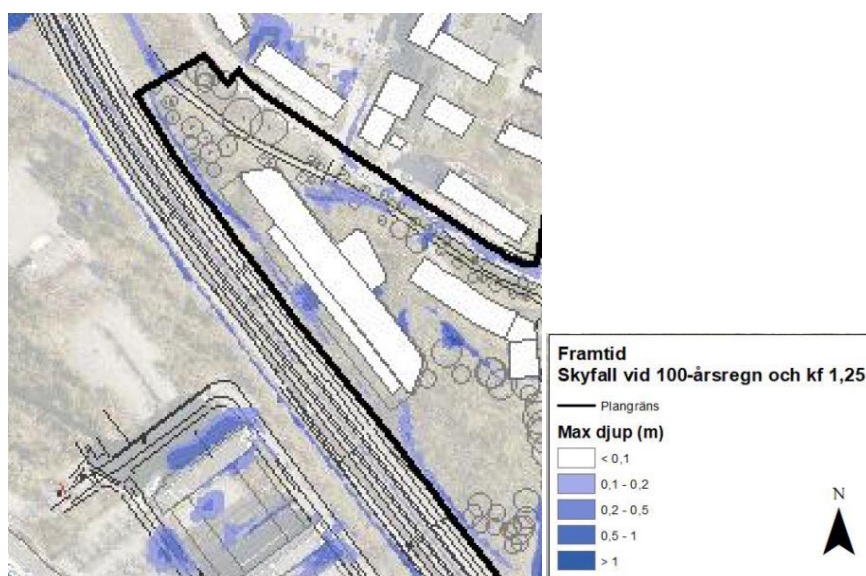
Bild 10. Lågpunkter med risk för översvämning. Bilden är hämtad från Skyfallsutredningen (Ramböll)

Höjdsättningen bör beaktas så vatten från ett skyfall rinner bort från byggnaden samt att det inte skapas instängda områden. Rampen ner till källarplanet bör utformas så vatten inte kan rinna ner i parkeringsgaraget. I *Skyfallsutredning Karsviks Strand* (Ramböll, 210222) illustreras bland annat att en lågpunkt bildas utmed den västra sidan av garaget. Om föreslagen höjdsättning inte har förändrats bör den lågpunkten undersökas vidare för att vidta åtgärder. Se utklipp från skyfallsutredningen, bild 10.

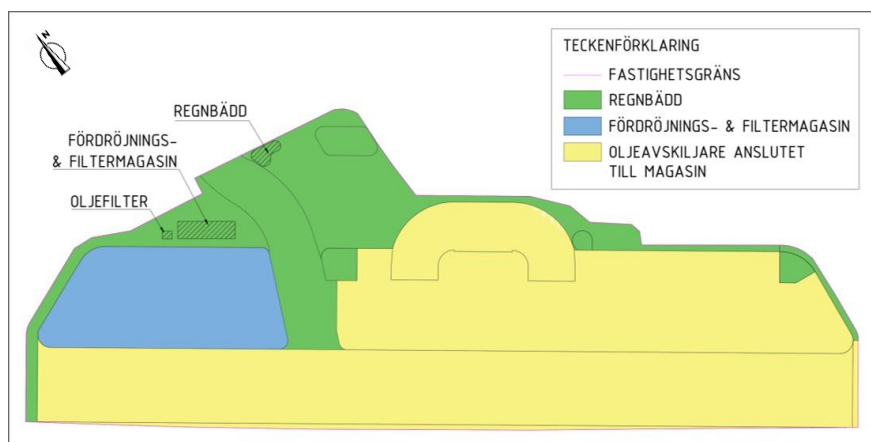
Bild 11. Figur över dagvattenytorna och hur vattnet leds till respektive dagvattenåtgärd. Dagvatten från blått område leds till fördröjnings-/filtermagasin, grönt område leds till regnbädd och gult område leds till en oljeavskiljare ansluten till fördröjningsmagasinet. Placering av dagvattenanläggningar är förslag och är ej skalenligt redovisade.

Bild 11 visar vilka ytor som leds till de olika dagvattenåtgärderna.

Tabell 12. Samlad flödesbild efter exploatering med dagvattenåtgärder enligt bild 11.

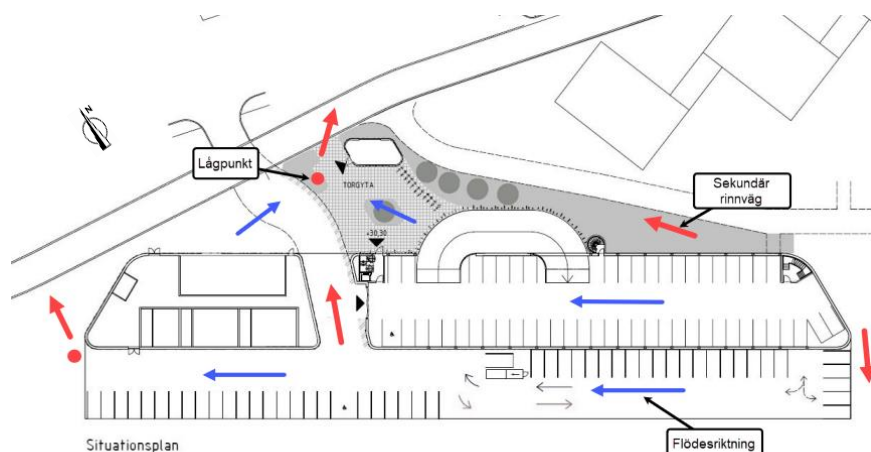
Bild 12. Skyfallshantering med sekundära rinnvägar (röda pilar) och lågpunkter (röda prickar). Dagvattnets flödesriktning visas med blåa pilar. Bakgrundsbild hämtad från Gravity Group.

Vid ett skyfall finns risk att dagvattenanläggningarna går fulla och en sekundär ytlig avrinningsväg kan förhindra översvämning inom planområdet. Det finns goda förutsättningar att skapa sekundära ytliga rinnvägar för dagvattnet, mot Farstastråket samt vägdiket mot Nynäsvägen. Det bör emellertid anläggas en bräddfunktion vid varje dagvattenanläggning samt övre parkeringsdäck för att avleda vattnet vid skyfall. Bild 12 illustrerar hur flödet bör rinna vid skyfall, lågpunkter samt de sekundära ytliga avrinningsvägarna.
