Förenklad dagvattenutredning Barnhuset 26, Norrmalm

Uppdragsnr: 30052609	FÖRENKLAD DAGVATTENUTREDNING BARNHUSET 26
Daterad: 2023-01-23	
Reviderad: 2025-03-24	
Handläggare: Moa Hamré, Fanny von Matérn Granskare: Caroline Hansson, Magnus Philipson

FÖRENKLAD DAGVATTENUTREDNING BARNHUSET 26

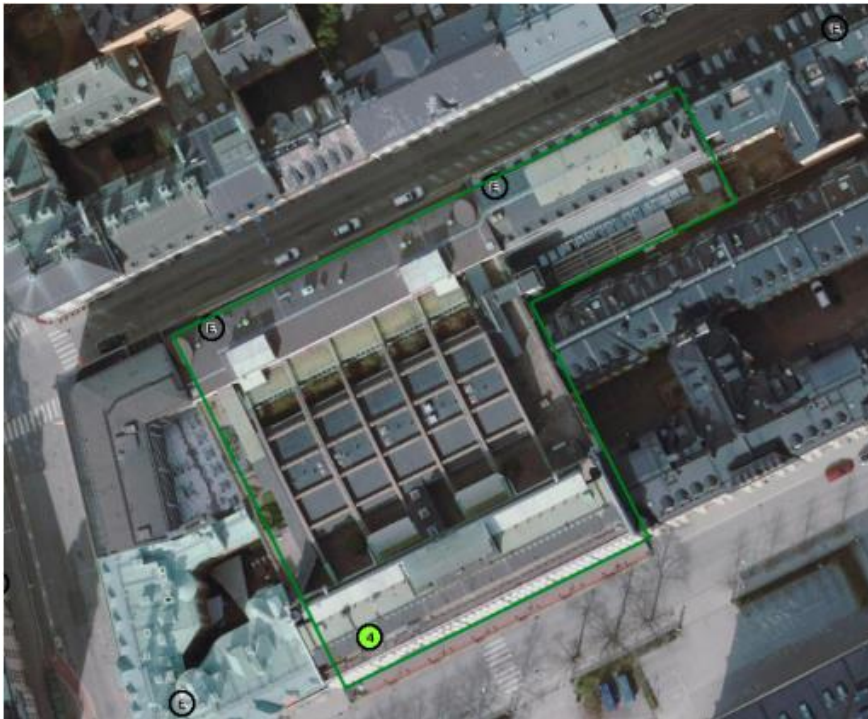
Figur 1. Risk markföroreningar där riskklassningen E innebär ej riskklassad och riskklass 4 innebär lite risk (länsstyrelsens WMS). Planområdet är ungefärligt markerat med grönt.

Inom planområdet finns det idag potentiellt förorenad mark enligt länsstyrelsens kartläggning. Samtliga markerade områden i Figur 1 utgörs av grafiska verksamheter. Grafiska verksamheter använder sig av tungmetaller och lösningsmedel som kan leda till föroreningar i mark och vatten. Verksamheterna kan även ha använt sig av klorerande lösningsmedel som är svårnedbrytbara och därmed kan leda till omfattande påverkan under en längre tid (2021–12301 Miljö och hälsounderslag Barnhuset 26). Utifrån ombyggnationens natur med enbart mindre tillbyggnad av entrén på marknivå under befintligt tak, anses mark- och grundvattenföroreningar samt geologiska och hydrogeologiska förutsättningar inte påverka planen.

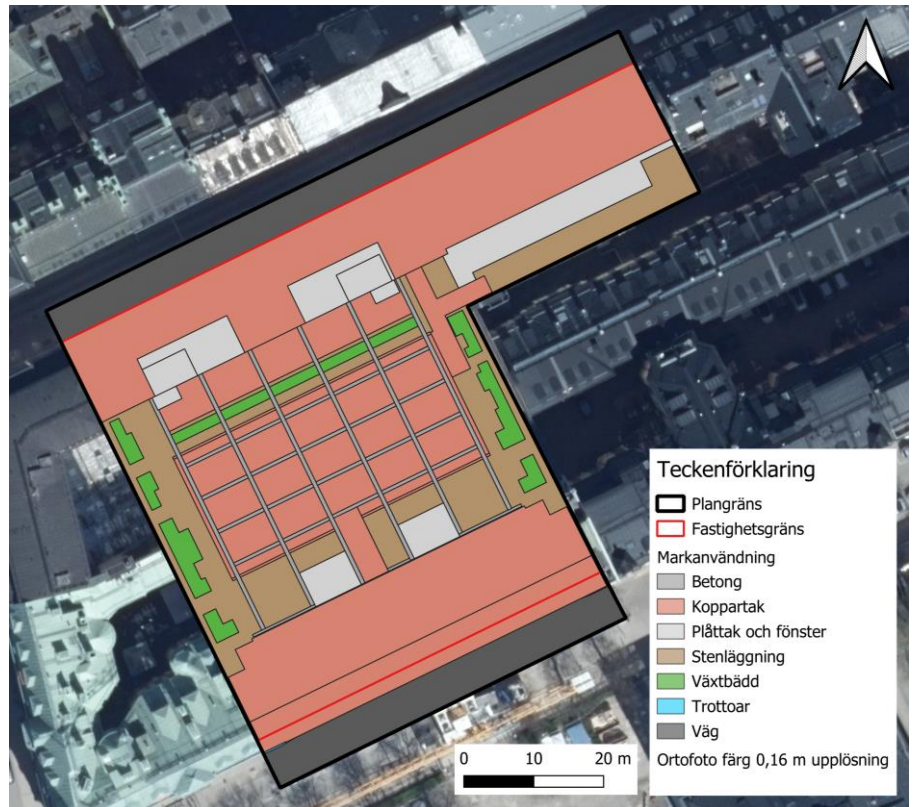
Figur 2. Befintlig markanvändning. Plangränsen är markerad i svart och fastighetsgränsen i rött.

Fastigheten består idag av en byggnad vars tak består av koppartak, plåttak, betongbågar, takfönster, planteringar samt stenläggning. Planområdet omfattar även allmän platsmark framför och bakom byggnaden som utgörs av trottoar, väg och utstickande takparti över entrén. Befintlig markanvändning visas i Figur 2 och planerad markanvändning visas i Figur 3.

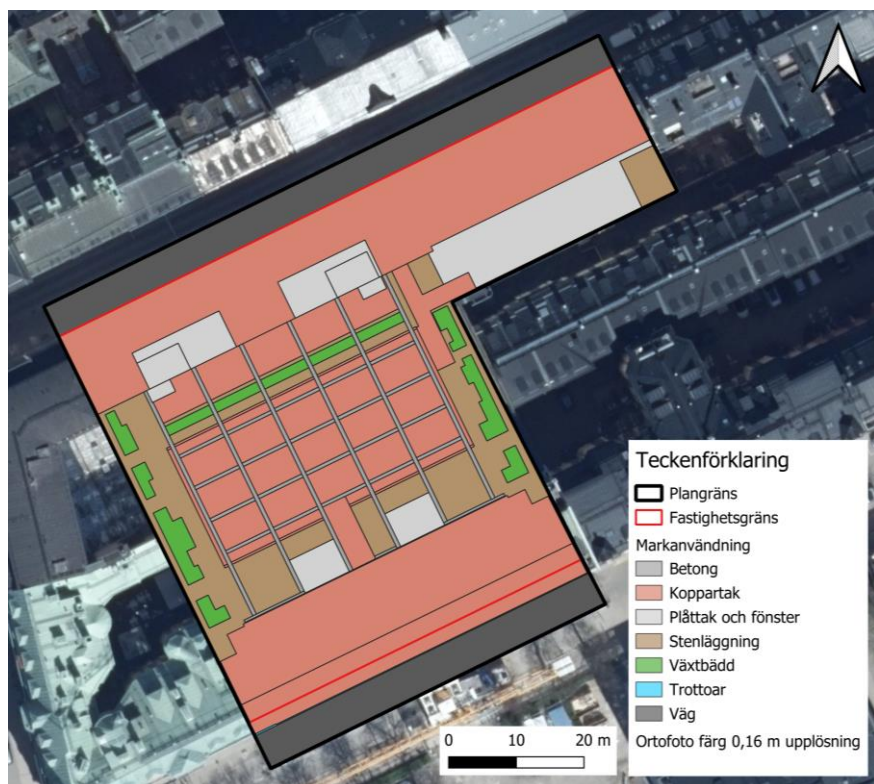
Figur 3. Planerad markanvändning. Plangränsen är markerad i svart och fastighetsgränsen i rött.

Ombyggnationen på kvartersmark avser tillbyggnad av entrén på Barnhusgatan, samt utbyggnad av hotellverksamhetens matsal genom att bygga tak över en befintlig terrass. Tillbyggnad av entrén på Barnhusgatan påverkar inte dagvattenutredningen då entrén fortsatt ligger under skärmtaket vid entrén.

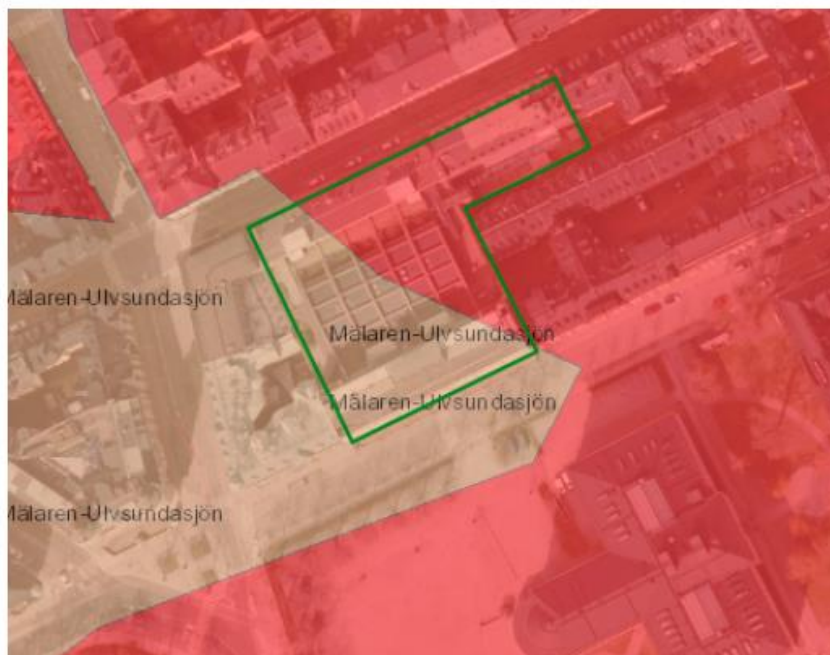
Figur 6. Tekniska avrinningsområden där Mälaren-Ulvsundasjön visas i brunt och Strömmen visas i rött (SVOA, 2017). Planområdet är ungefärligt markerat i grönt.

Planområdet ingår i både Mälaren-Ulvsundasjöns samt Strömmens Tekniska avrinningsområden (Figur 6). Enligt karta över tekniska avrinningsområden går delar av dagvattnet från planområdet till det kombinerade ledningsnätet vidare till Henriksdals reningsverk. Efter rening släpps vattnet ut i Strömmen. Resterande dagvatten går enligt SVOA:s karta i dagvattenledningar direkt till Mälaren-Ulvsundasjön (2021-12301 Miljö och hälsosunderlag Barnhuset 26).

vilket motsvarar 27 % av takytans vatten. Resterande andel antas ledas till Mälare-Ulvsundasjöns tekniska avrinningsområde (se Figur 6, Figur 8 och Figur 9).

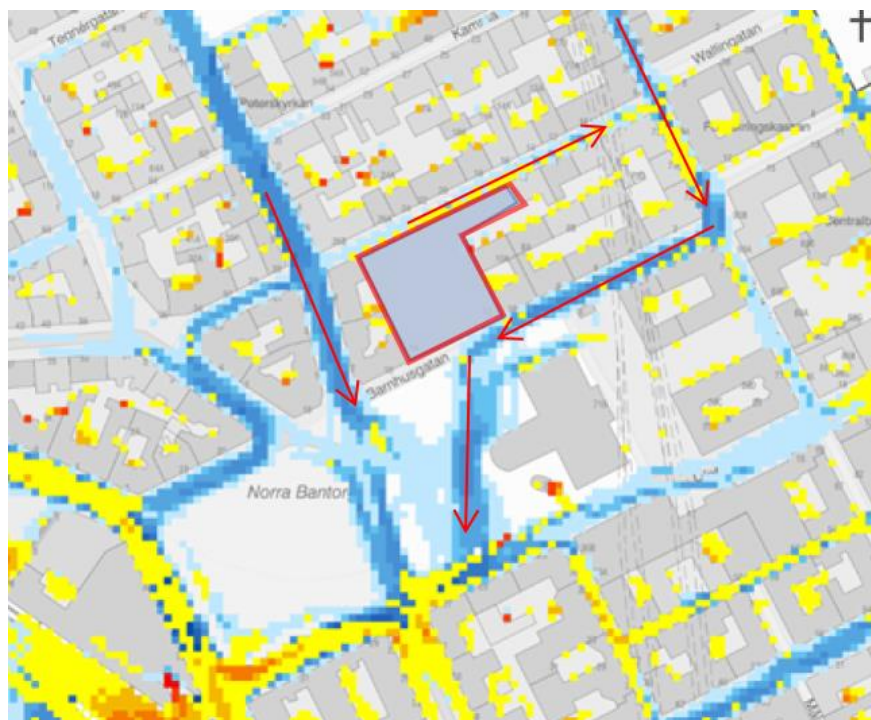
Figur 10. Skyfallskartering - maxdjup och flödesvägar (SVOA, 2018). Planområdet är ungefärligt markerat med röd polygon och flödesriktning visas med röda pilar.

Skyfallsmodellering för Stockholms stad visar att det idag finns flödesstråk samt lågpunkter i anslutning till planområdet vid ett kraftigt skyfall (Figur 10). Lågpunkter i anslutning till fastigheten finns främst på Wallingatan med en mindre utbredning och ett vattendjup upp till 30 cm samt några mindre lågpunkter på innergårdarna på intilliggande fastigheter. Dessa lågpunkter anses inte utgöra någon en risk för fastigheten.

Rinnvägen längs Wallingatan visar ett lågt flöde och anses därför inte utgöra en risk. Rinnvägen längs Barnhusgatan rinner från östra delen av gatan och viker av framför fastigheten ned mot parken på södra sidan av Barnhusgatan. Rinnvägen har dessutom ett mindre tillrinningsområde och anses därmed inte utgöra en risk för fastigheten.
