PM GEOTEKNIK

Folkhem Trä AB

Saima 1 m.fl.

**Underlag för detaljplan
Stockholm 2020-04-29**

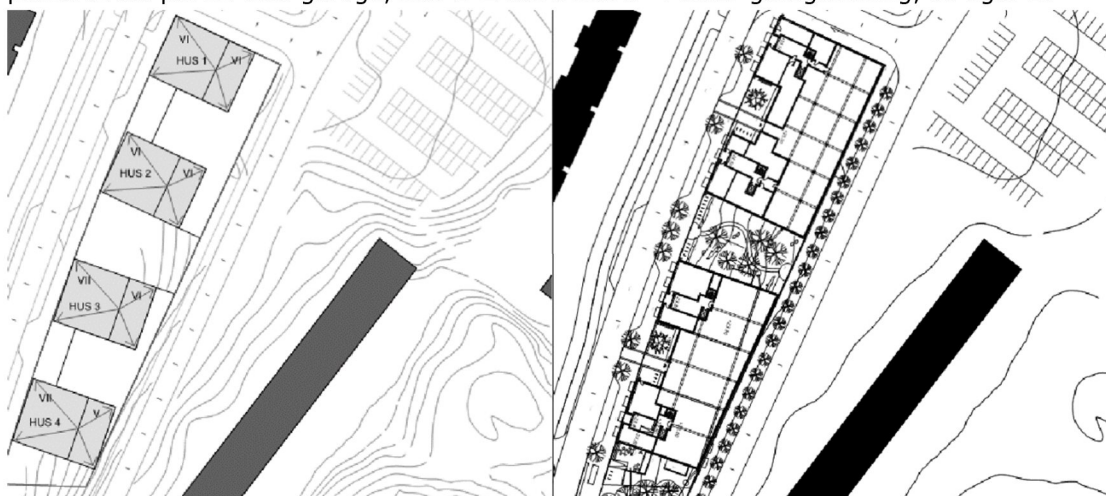
Figur 2, punkthusens läge (till vänster) samt källarnas utbredning (till höger).

Inom kvarteret skall 4 punkthus byggas där våningsantalet varierar mellan 5–7. Husen planeras att parvis dela garage, hus 1–2 samt hus 3–4 delar garagevåning, se figur 2.

De planerade byggnaderna utgör ett fotavtryck om ca 400m² med sidomått ca 23 x 17 m. Golvnivåerna för källarna varierar mellan nivå ca +23 till +25. Då byggnaderna planeras att byggas i kraftig souterräng motsvarar källarnas golvnivåer mot väster ungefär gatunivån för Norgegatan. Höjdskillnad mot öster, mot Narviksgatan, varierar mellan ca 6–10 meter.
