ÖVERSIKTLIG DAGVATTENUTREDNING GARAGEVÄGEN

SLUTRAPPORT
2017-02-22

276055, Garagevägen dagvattenutredning

Översiktlig dagvattenutredning Garagevägen

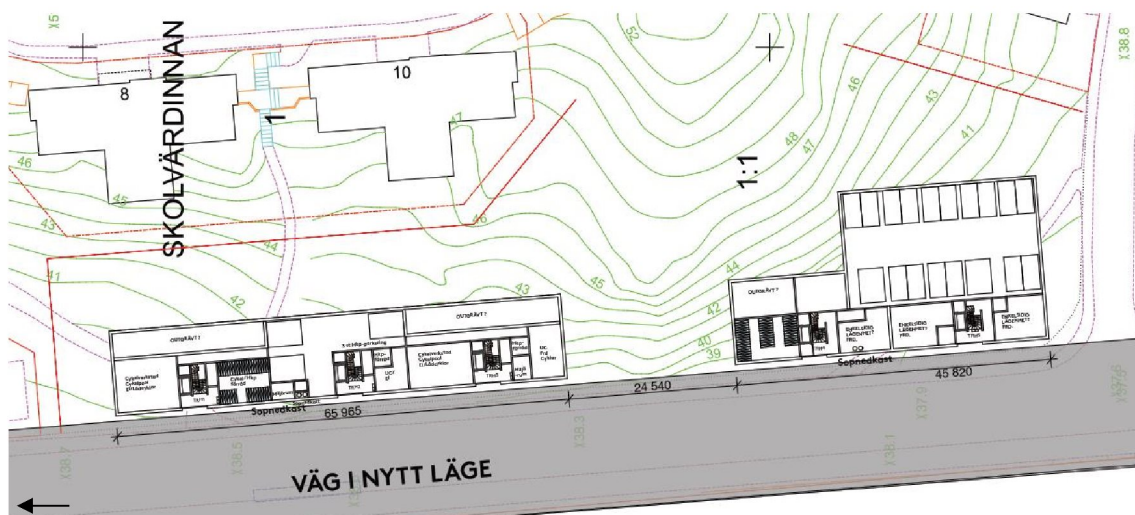
Figur 1 visar ett urklipp ur situationsplanen för Alternativ 1 (Skanska).

Skanska har tagit fram två alternativ för utformning av byggnaderna; Alternativ 1 respektive Alternativ 2. Till dessa båda alternativ finns två separata situationsplaner, se urklippen i Figur 1 och Figur 2, situationsplanerna finns i sin helhet i Bilaga 1.

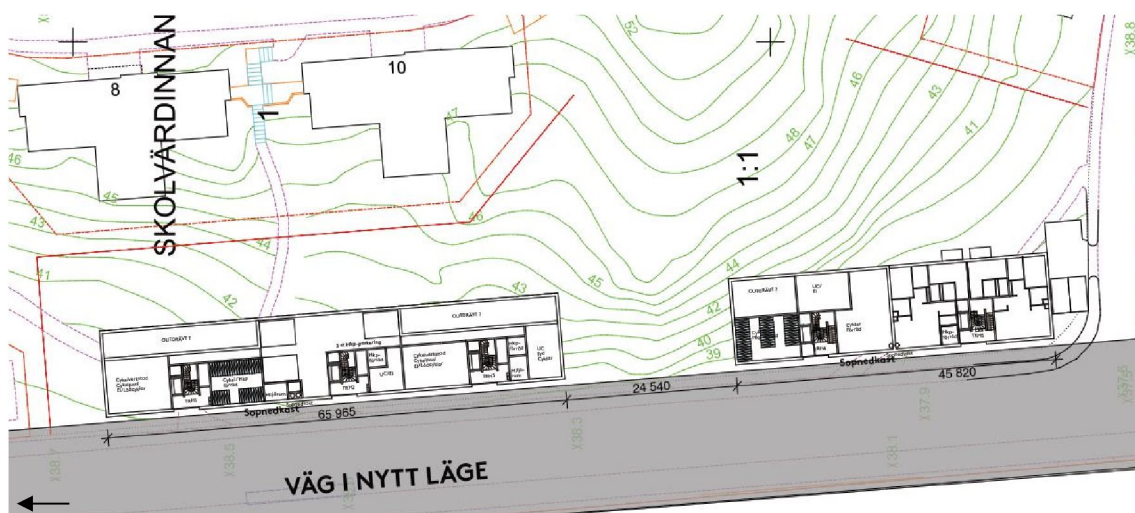
Figur 2 visar ett urklipp ur situationsplanen för Alternativ 2 (Skanska).

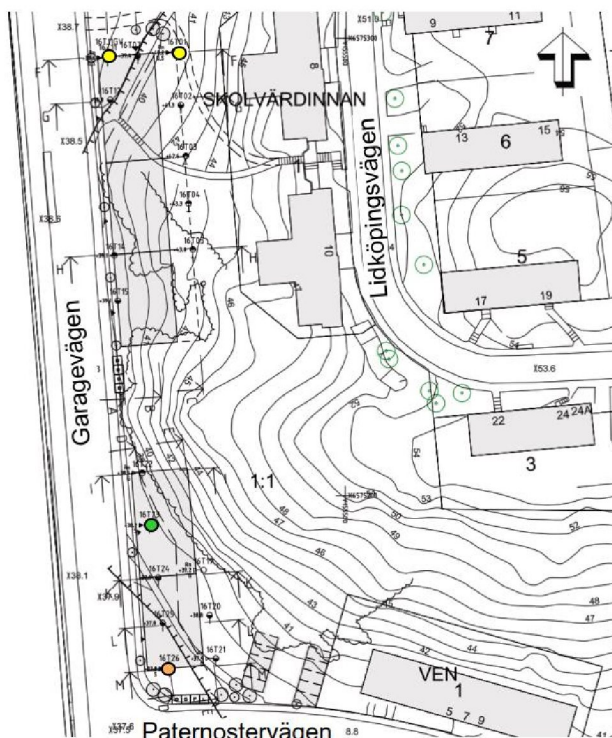
Figur 3. I illustrationen återfinns punkterna som provtagits och analyserats med avseende på föroreningar. I grönmarkerad punkt återfanns inga förhöjda halter av metaller eller PAH:er. I gulmarkerade punkter i norra delen var halterna av PAH H:er förhöjda. I den orangemarkerade punkten var halterna av bly och PAH H:er förhöjda.

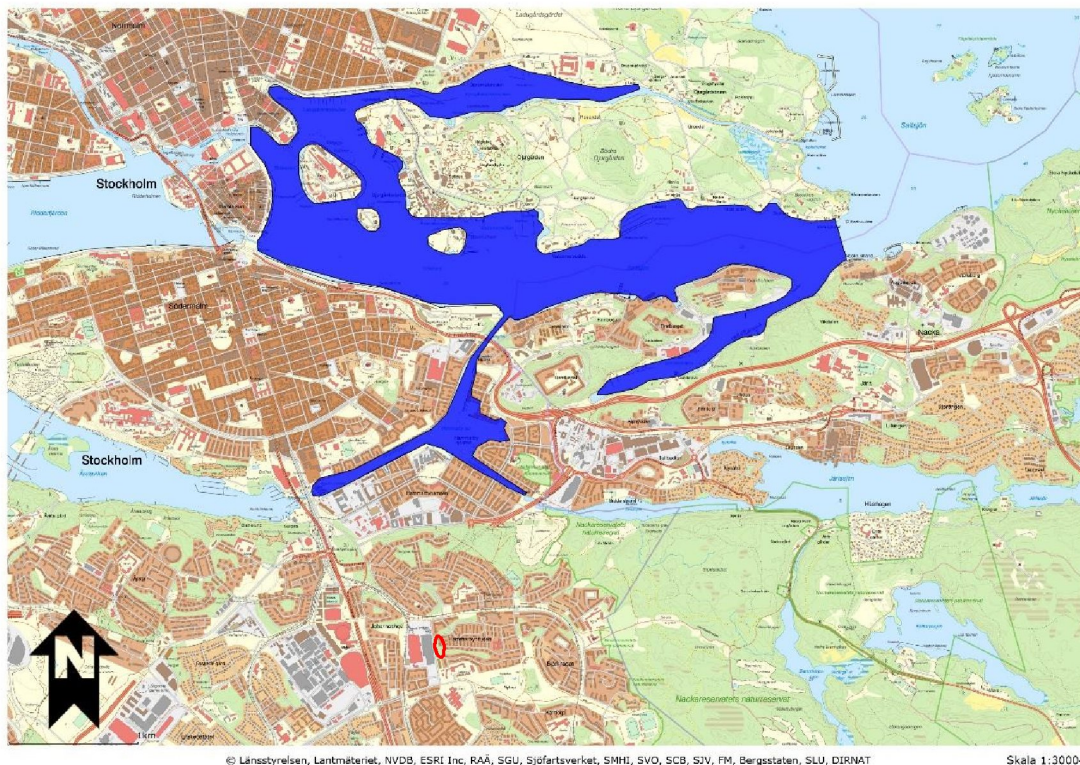
Figur 4 visar recipienten Saltsjön, Strömmen. (VISS Hämtad 2017-02-20), aktuellt område för önskad exploatering utmarkerat med röd oval.

Recipienten för exploateringsområdet är Saltsjön¹⁰, Strömmen, VISS (VattenInformationsSystem Sverige) ID: SE591920-180800, se Figur 4.

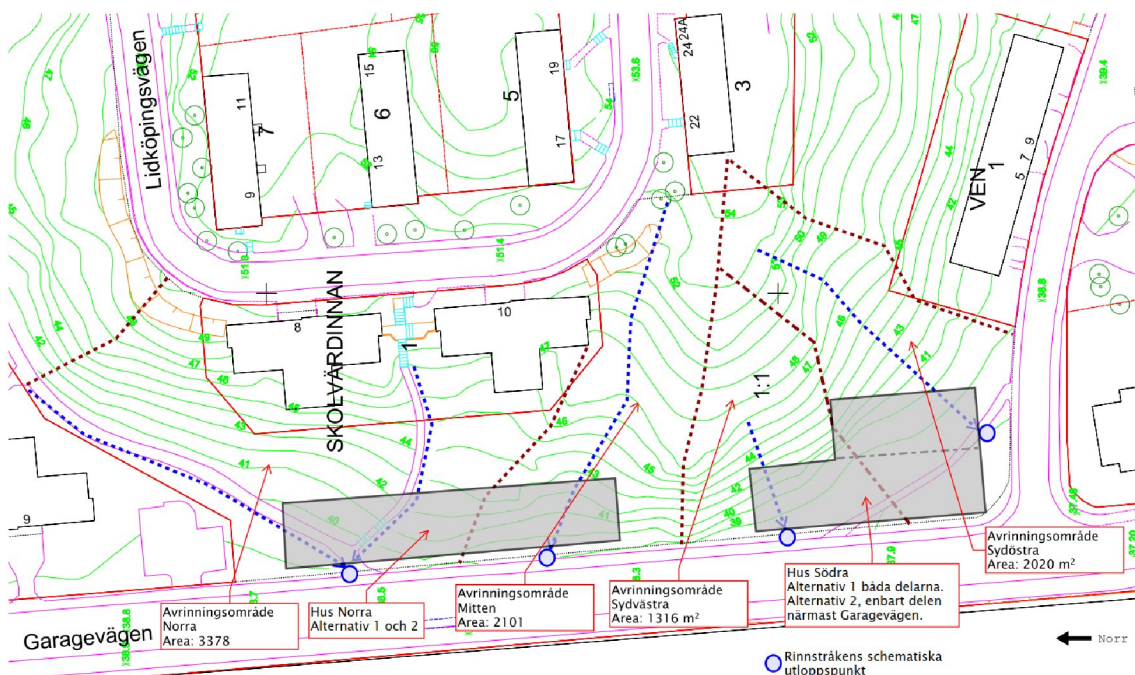
Figur 5 visar ungefärlig placering på byggnaderna i grått och vattendelarna i streckad mörkröd linje samt ytvavrinnande rinnstråk i blå streckad linje och deras utlopp med blå cirkel.

Det finns påtryckande dagvatten till det planerade exploateringsområdet, se Figur 5. Dock begränsas detta uppströms av Lidköpingsvägen som har kantstenar längs gatans sträckning vilket styr ytvavrinningen längs med gatan. Översiktligt kan området med påtryckande dagvatten delas in i fyra delavrinningsområden kallade; Norra, Mitten samt Sydvästra och Sydöstra. Det Norra avrinningsområdet täcker del av kvarteret Skolvärdinnan 1 och omfattar gångvägen med trappor mellan Lidköpingsvägen och Garagevägen samt avgränsas av GC-vägen mellan Garagevägen och Skarabacken. Avrinningsområdet Sydöstra avgränsas av Paternostervägen i söder och i öster av sträckan längs med kvarteret Ven 1 och vidare upp mot hörnet på kvarteret Lektor 3 samt därifrån vidare sydväst ner mot Garagevägen. Avrinningsområdet Sydvästra avgränsas av avrinningsområdet Sydöstra samt en lokal höjdas i öst-västlig riktning ner mot Garagevägen. Avrinningsområdet Mitten avgränsas av det Norra och de Södra samt av Lidköpingsvägen.

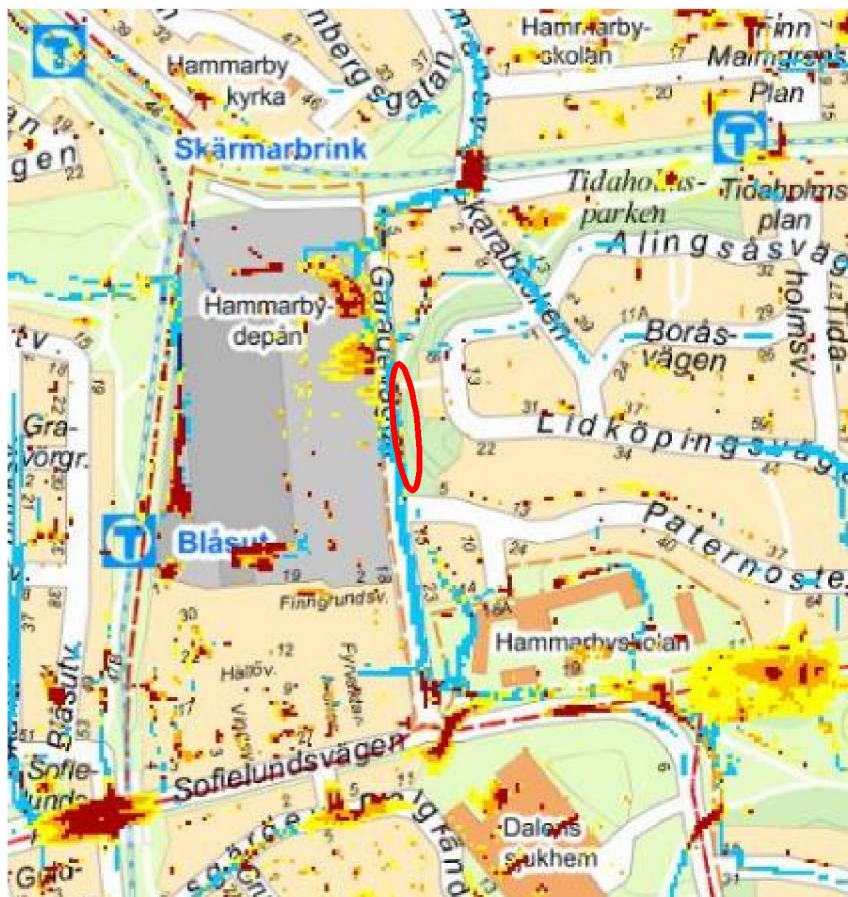
Figur 6 visar maximalt vattendjup för marköversvämningar vid 100-års regn enligt Stockholms Vattens skyfallsmodellering 2015 och exploateringsområdet är inringat i rött.

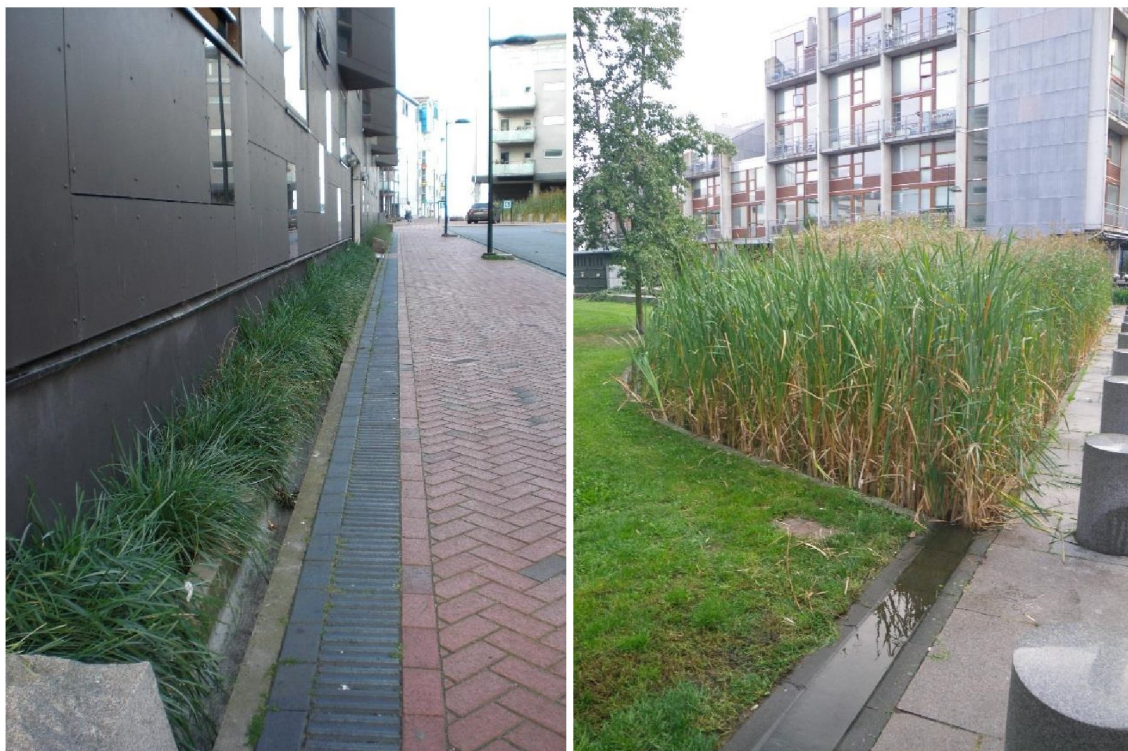
Figur 7 visar i bilden till vänster en Rain Garden som går längs med husfasaden och i bilden till höger en biobädd, Malmö (Tyréns).

I Figur 7 visas två typer av Dagvattenbiofilter. Till denna grupp av dagvattenanläggningar räknas en hel del likartade anläggningar som exempelvis växtbäddar, Rain Garden och sandfilter²⁵. En annan benämning som också förekommer ofta är bioretention²⁶. Anläggningarna kan oftast beskrivas som en nedsänkt plantering uppbyggd på ett dränerande system med ett filtermaterial, vanligen sand. Anläggningen är anpassad för att både kunna hålla större mängder vatten och kunna klara sig längre perioder utan regn. Regnbädden utformas så att de tidvis kan svämmas över och få en synlig vattenyta. En regnbädd har höga estetiska värden ifall skötsel sker och den bidrar till en grönare stadsbild där möjlighet för att synliggöra dagvatten i den urbana stadsbilden ges.

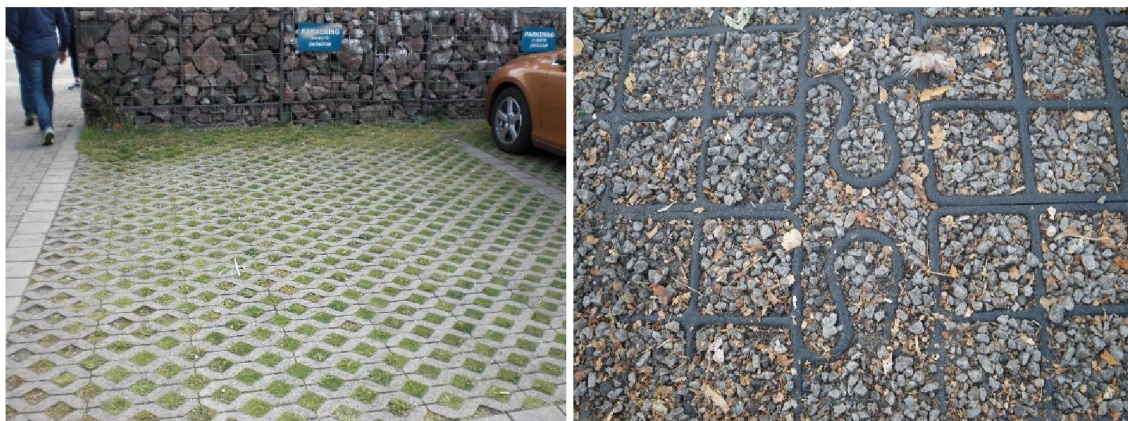
Figur 8 visar två bilder över hur genomsläppliga beläggningar kan utformas (Tyréns).

Genomsläppliga beläggningar, se Figur 8, som exempelvis permeabel asfalt, hålsten i betong eller grusbeläggningar beskrivs med fördel kunna användas på exempelvis parkeringsytor för att möjliggöra att en del av flödet ges möjlighet att infiltrera mer i marken²⁷. Det är allmänt känt att hårdgjorda ytor bidrar mer till snabb avrinning och höga toppflöden jämfört med de så kallade gröna ytorna.

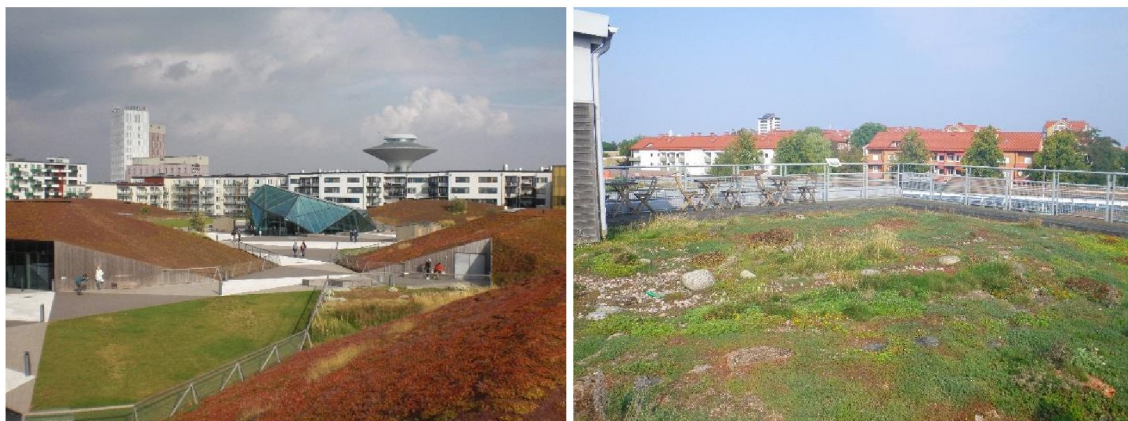
Figur 9 visar i bilden till vänster det gröna taket på gallerian Emporia i Malmö och i bilden till höger en kombinerad uteplats med grönt tak uppe på Gröna Tak Institutets byggnad i Malmö (Tyréns).
