PM GEOTEKNIK

LÖVSTA KVV / MARK OCH VA

UNDERLAG TILL SAMRÅD DETALJPLAN

Uppdrag Lövsta Mark & VA	Uppdragsledare Katja Fedorova	Datum 2019-03-19
Uppdragsnummer 13005526	Upprättad av Sofie W. & Robin H. & Axel H.	Handlingstyp Samrådshandling

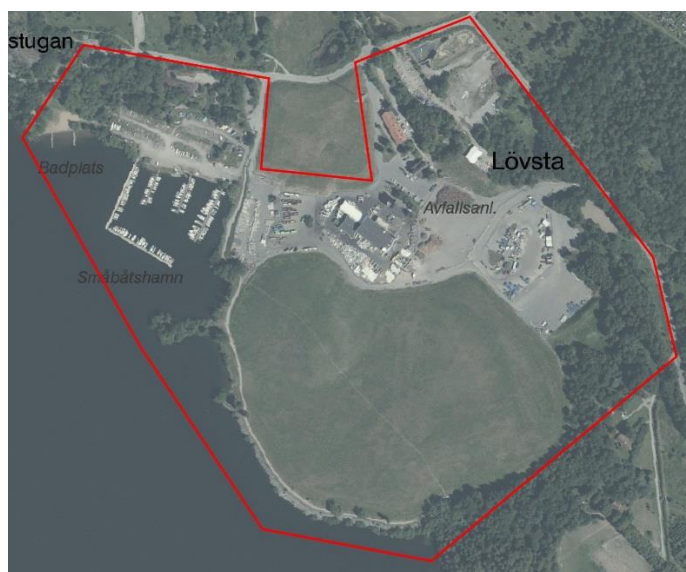
Figur 1. Ortofoto där undersökningsområdet är markerat i rött.

Lövsta ligger vid Mälaren i norra delen av Hässelby. Området är omgivet av grönområden och en golfbana. Norr om Lövsta ligger naturområdet Kyrkhamn och i söder ligger Riddersvik gård. Området där kraftvärmeverket planeras att anläggas består av ett land- och ett vattenområde se figur 1.

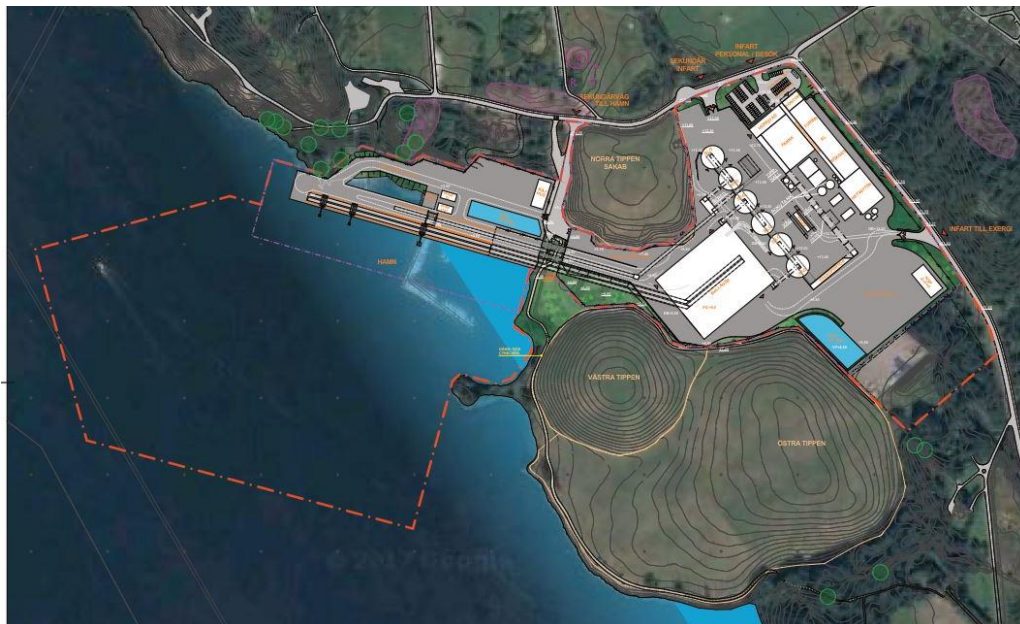
Figur 2. Skiss över planerad anläggning, Liljewalls daterad 2019-02-12.

För kraftvärmeverket, ballagret och energihamnens planerade layout ses i figur 2.

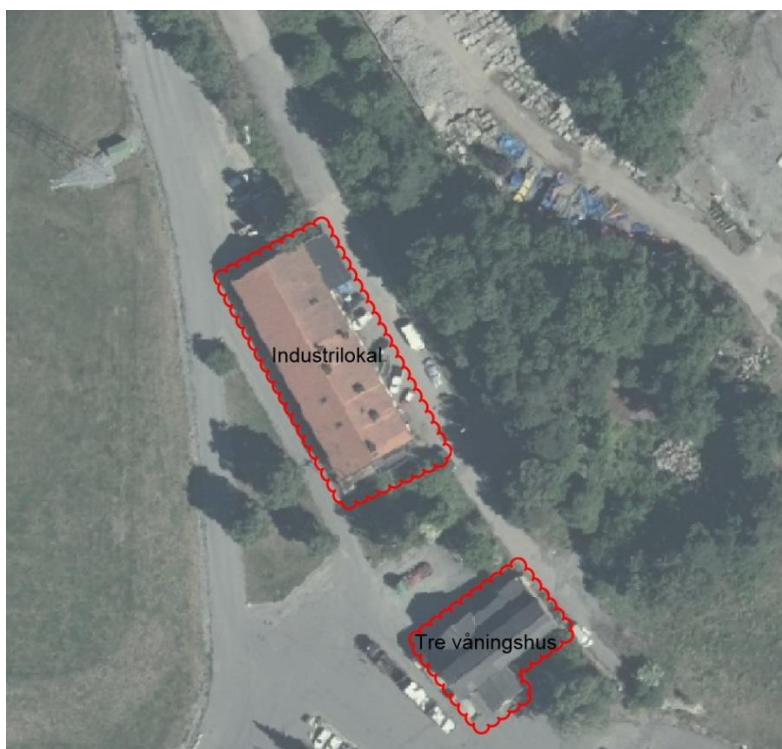
Figur 9. Befintliga konstruktioner där silorna 1–6 planeras att anläggas.

Där silo 1 och 2 planeras att anläggas finns en befintlig industrilokal som har måtten 50*20 m. Grundläggning är i dagsläget okänd. Se figur 9 för läge.

Där silo 3 planeras att byggas finns ett befintligt tre våningshus byggt i tegel. Grundläggning är i dagsläget okänd. Se figur 9 för läge.
