## PM GEOTEKNIK

### **KV Ledarö 3**

### GEOTEKNISKT UTLÅTANDE

2021-02-01

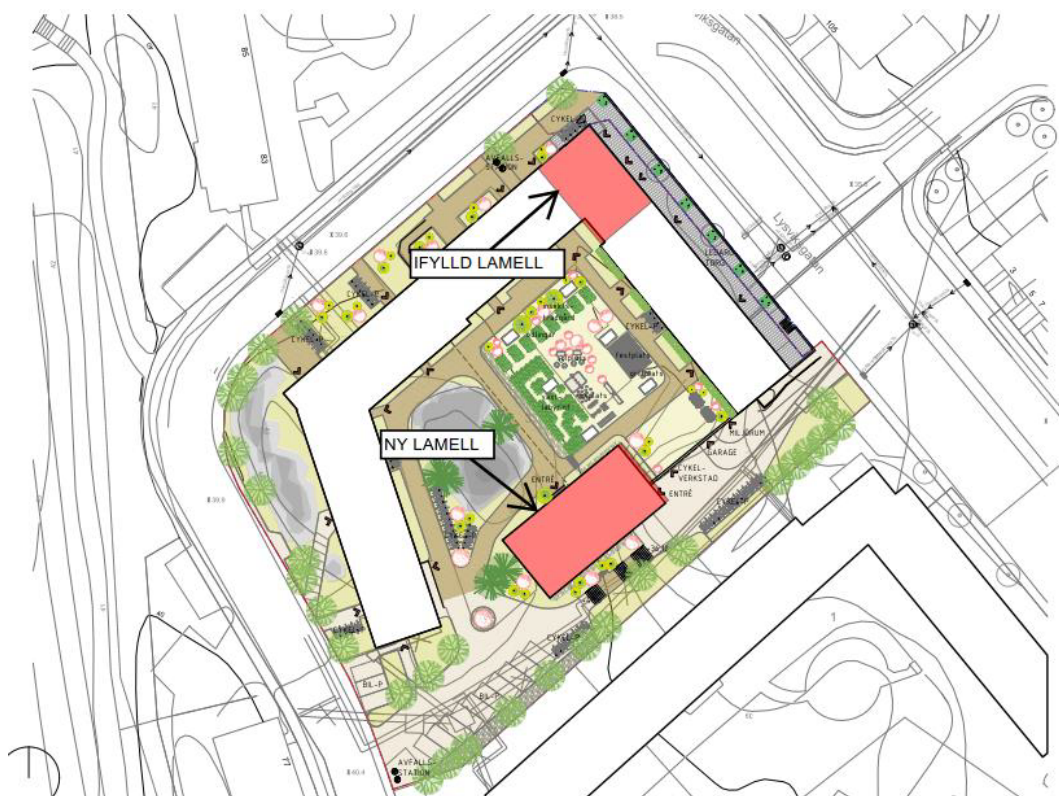
Planerad bebyggelse består av ett nytt gårdshus (ny lamell) och påbyggnad på befintlig byggnad (ifylld lamell), se figur 4.

Figur 4. Urklipp från situationsplan, skrafferade ytor i rött är planerade byggnader [4].

Gårdshuset består av fyra våningar från gårdsnivå, fem från nedre nivå samt med en inredd vind, se figur 4–6. Byggnaden planeras att grundläggas delvis på befintlig underbyggd gård och delvis på gårds-/naturmark. Schaktdjup är inte fastställt i dagsläget.

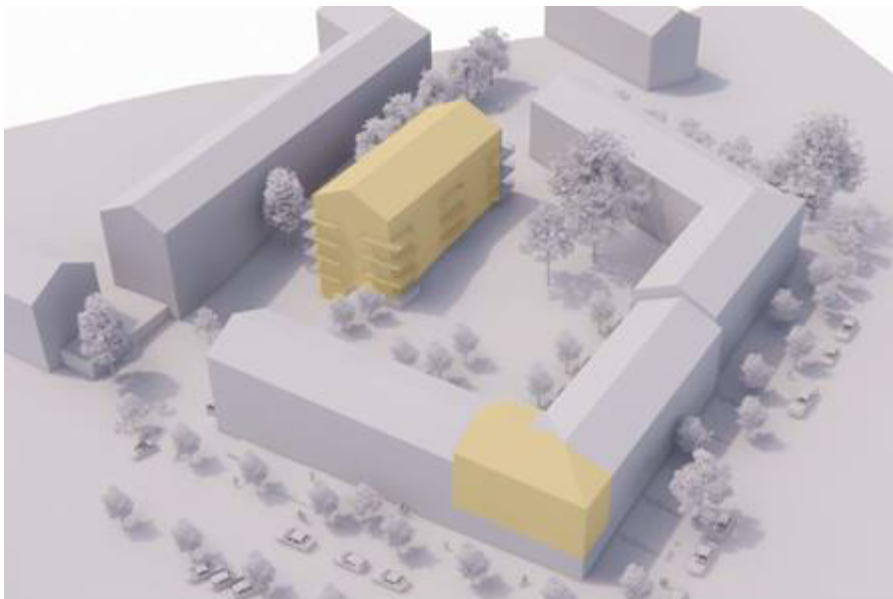
Figur 5. Vy från norr, gulmarkerad byggnad i mitten av bild är planerat gårdshus. I kvarterets norra hörn är gulmarkerad byggnad planerad påbyggnad [2].

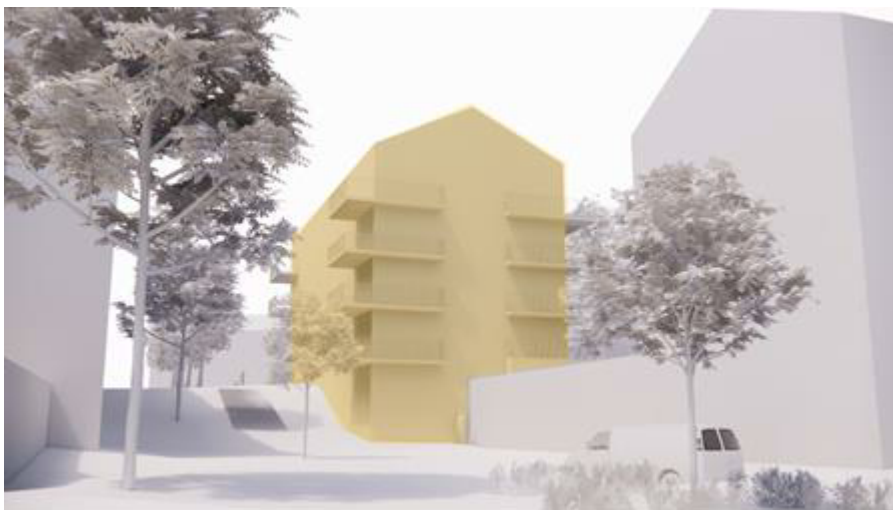
Figur 6. Vy från söder, planerat gårdshus markerat med gult. Ny entréplats och infart till garage på den nedre nivån [2].
