Kv. GENUA 1

PM Geoteknik och grundläggning

Byggnadstekniska Byrån Sverige AB har fått i uppdrag att utreda förutsättningar för inredning av vinden samt uppförande av ny byggnad på fastigheten kv Genua 1.

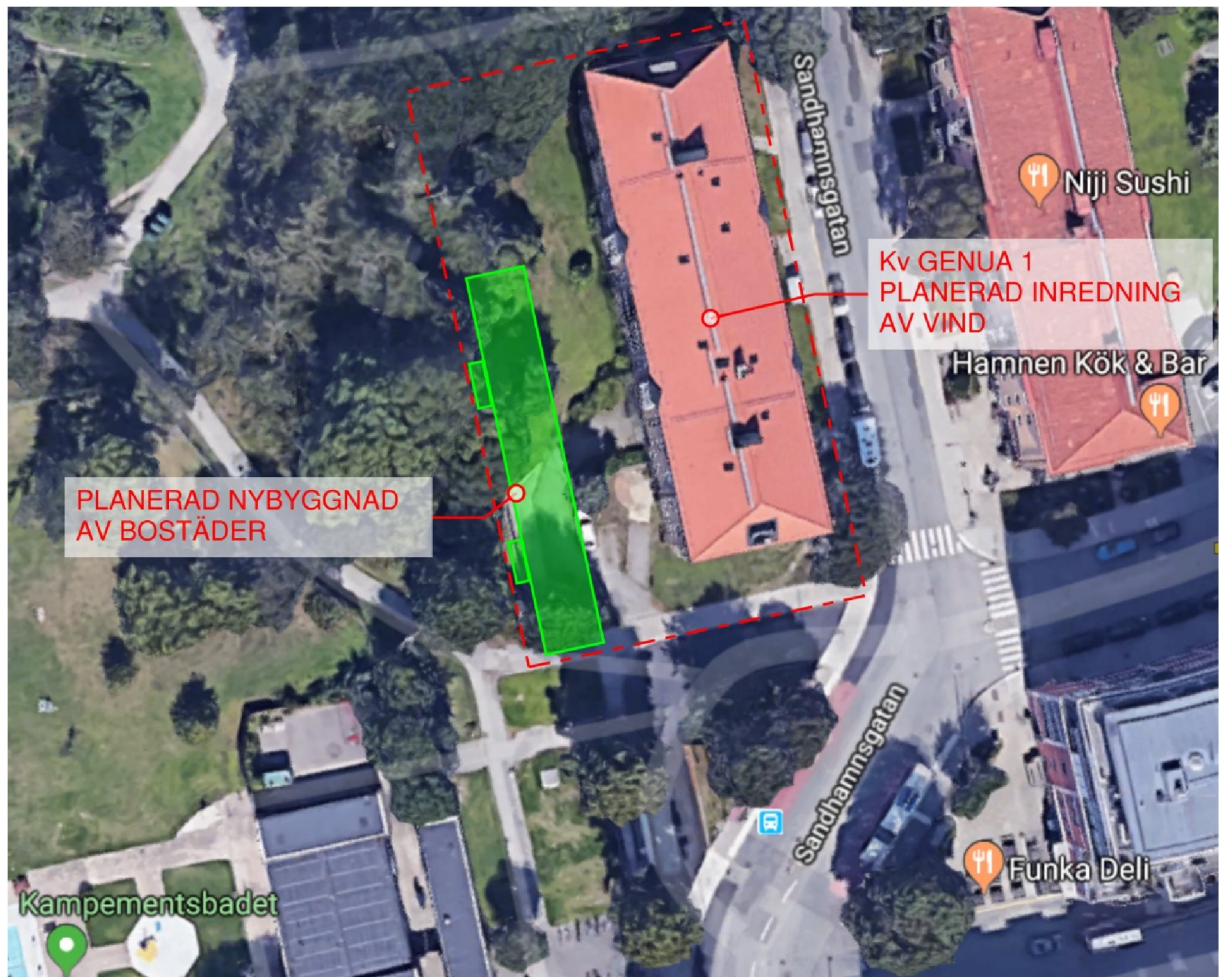
Figur 1. Orienteringsfigur fastigheten Genua 1 med planerad byggnation

Kv. Genua 1 med planerad byggnation se figur 1. Byggnadsår 1949.

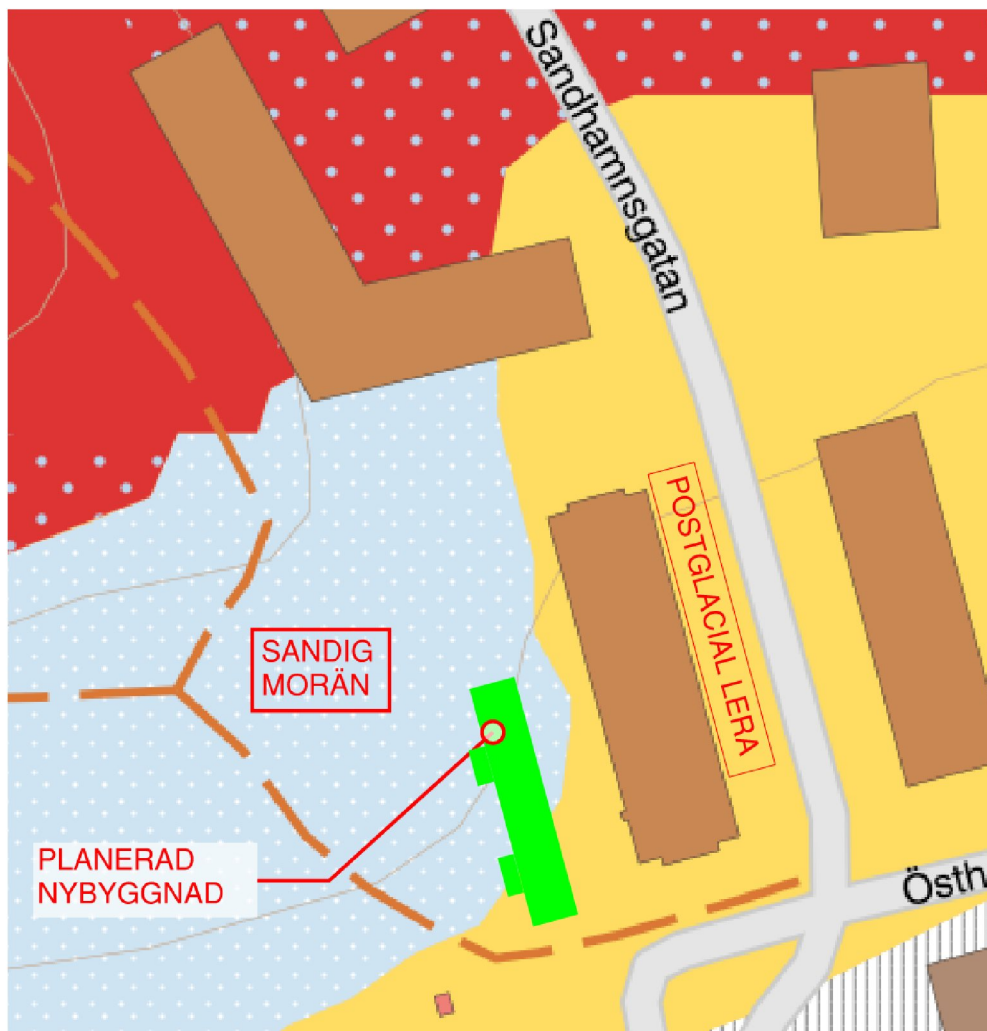
Figur 2. Jordartskarta från SGU

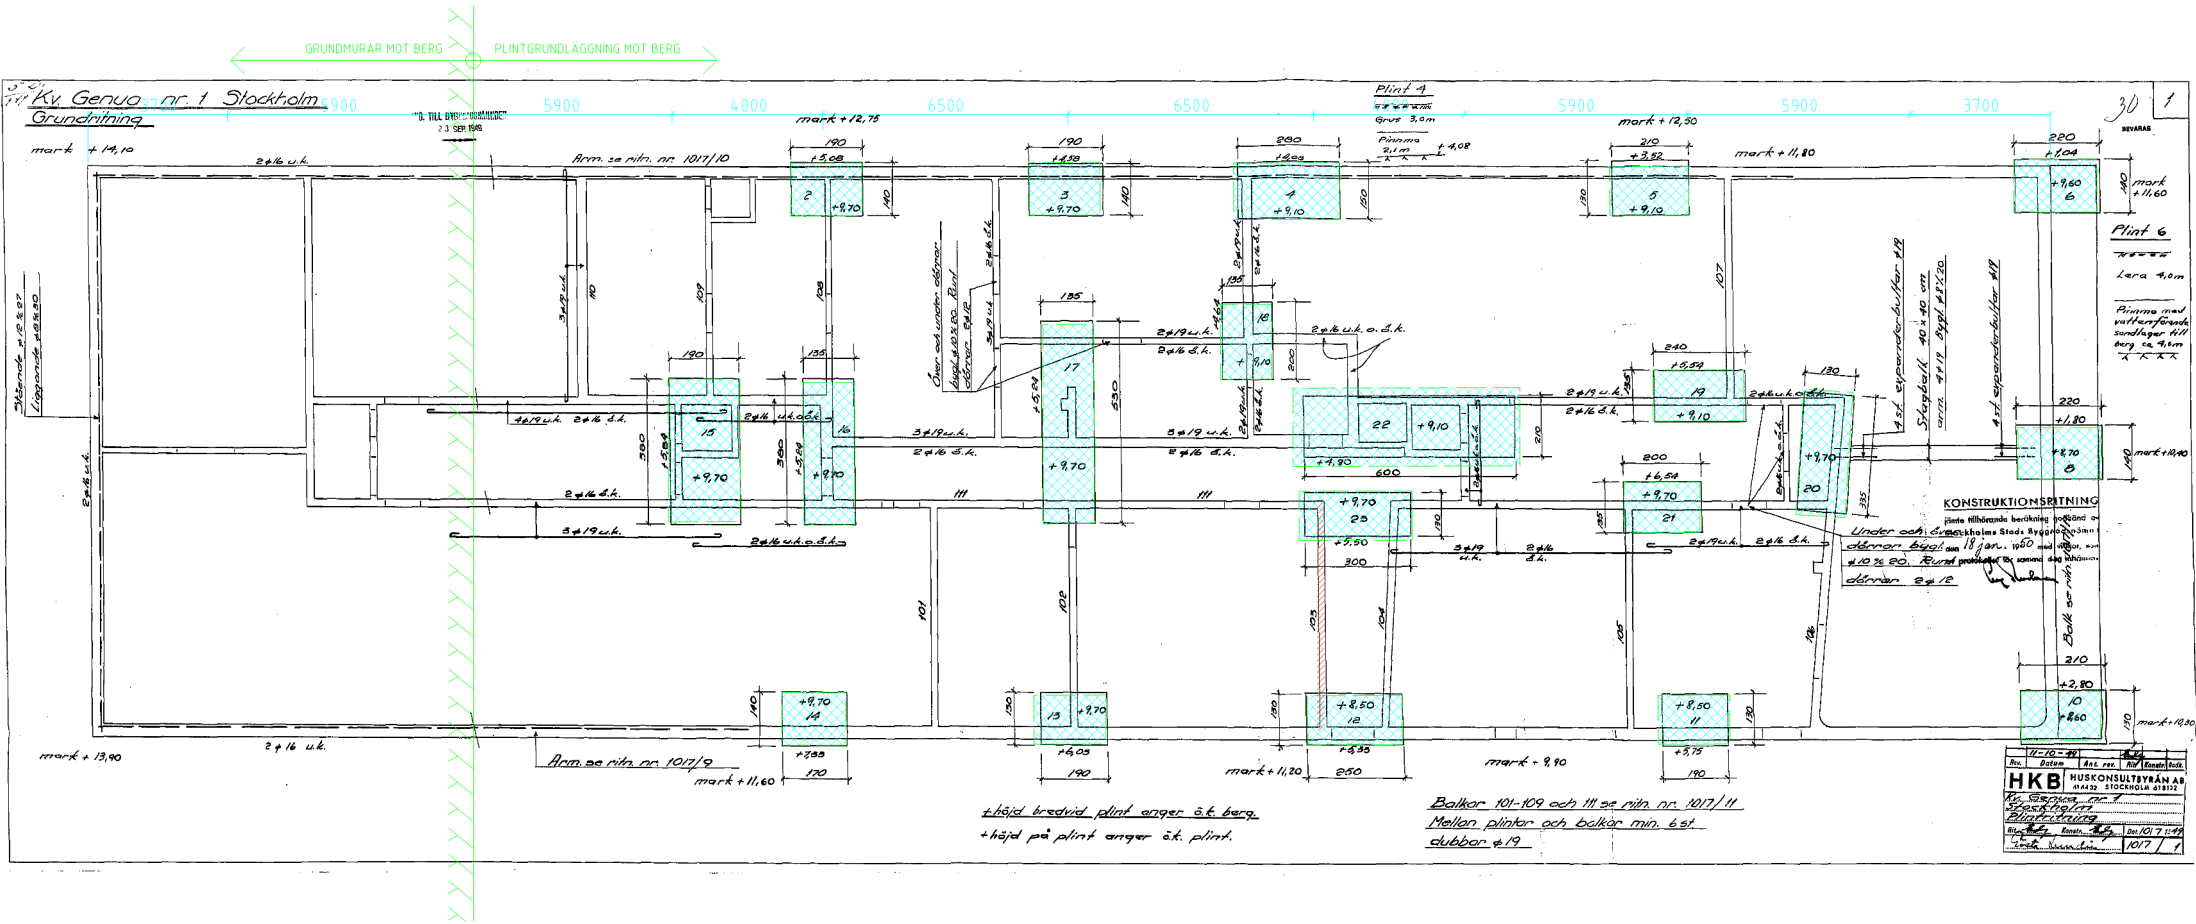
Karta öfver tomt nr 1 i kv. Genua.

BEFTINLIGA PLUSHÖJDER
ÄR ENLIGT RH00.
FÖR ATT OMVANDLA
DESSA TILL RH2000
ADDERAS 520mm

+nn,nn TEORETISKA PLUSHÖJDER BERG

OMF. BERGSCHAKT

OMF. PÅLNING

Grundläggning: Byggnaden är grundlagt på berg med platsgjutna betongplintar i varierande storlek och höjd. Den norra delen (c: a 1/4) av byggnaden är grundlagt på berg via grundmurar och innerväggar av betong. Se bifogad bilaga A.

Enligt bifogad bilaga A finns beskrivningar om markens beskaffenhet. Översta lagret består av lera i varierande tjocklek och det nedre skiktet består av morän på berg. Se beskrivningar plint 4 och 6 i bilaga A. Enligt Jordartskartan från SGU (figur 2) är undergrunden för tänkt nybyggnad på fastigheten delvis morän och lera.

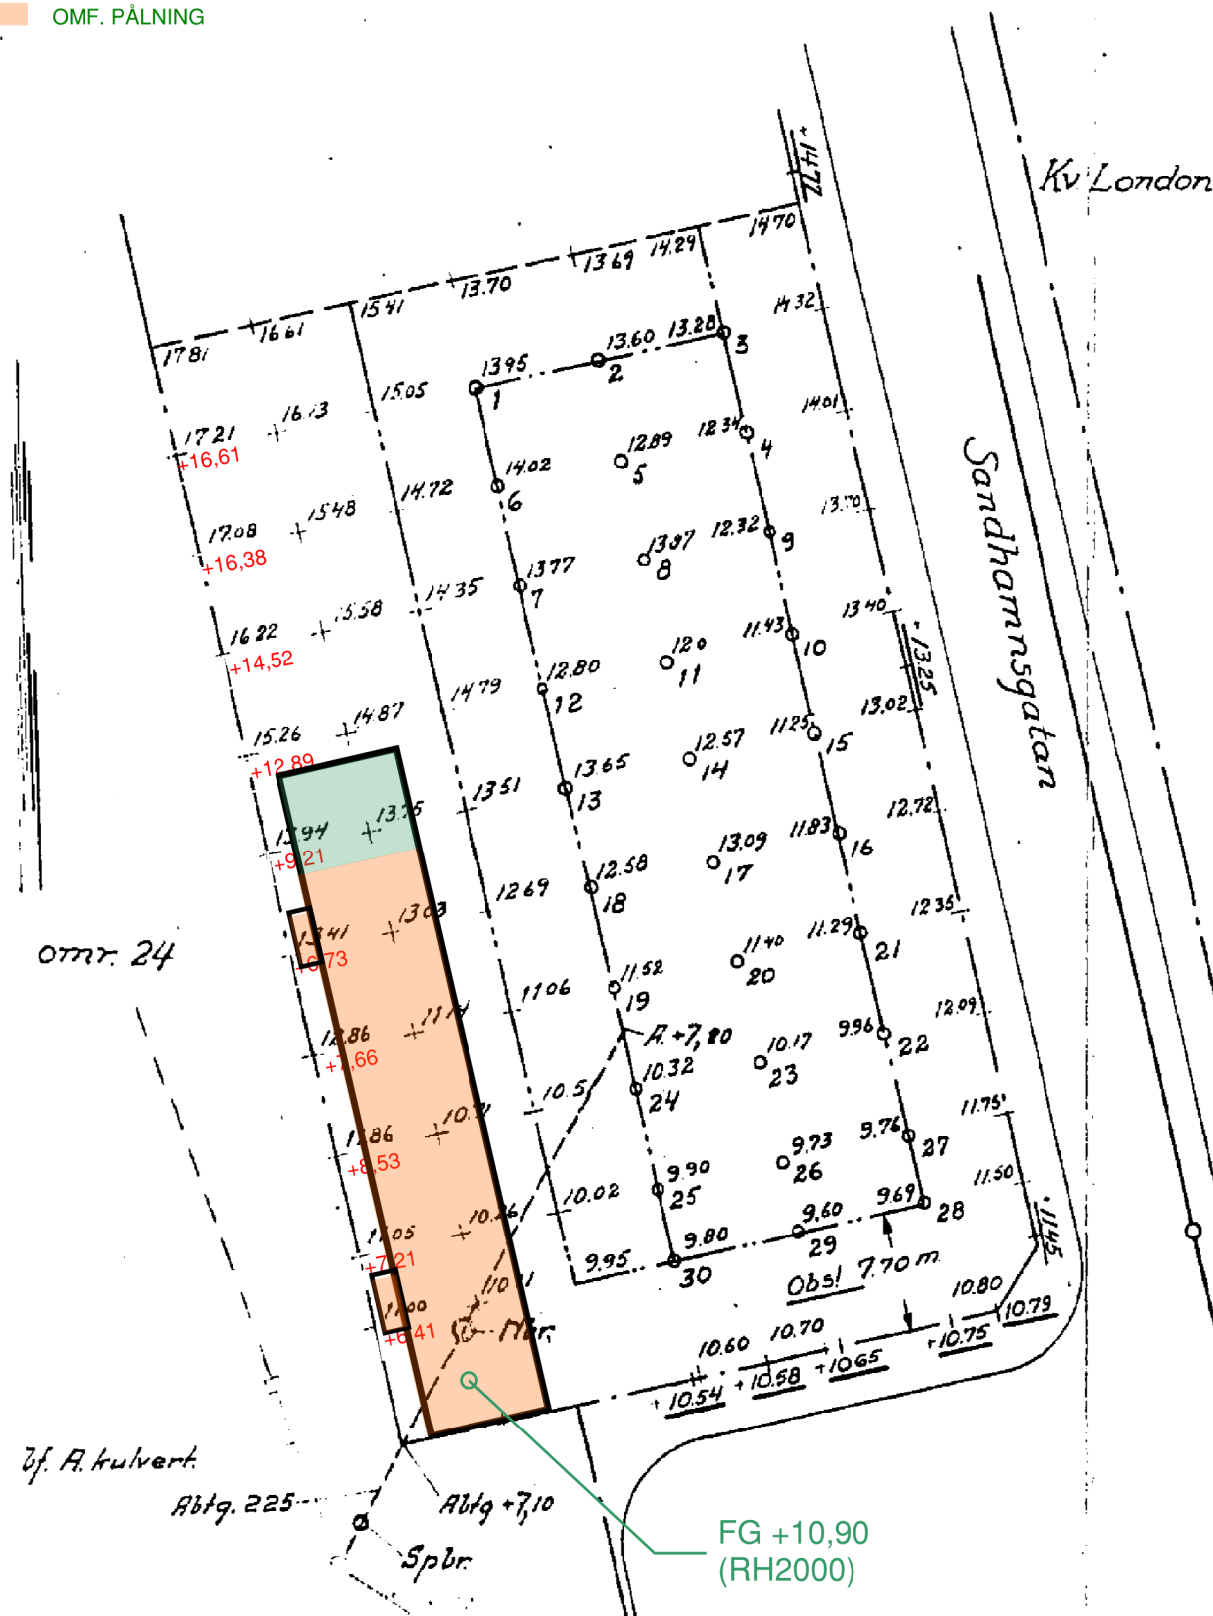
Borrningstabell.

BEFTINLIGA PLUSHÖJDER
ÄR ENLIGT RH00.
FÖR ATT OMVANDLA
DESSA TILL RH2000
ADDERAS 520mm

Borr- hål nr	Bergets djup under markhöjd m	Anm.	Borr- hål nr	Bergets djup under markhöjd m	Anm.
1	0.60		16	6.95	1.0 m. mot 15.
2	1.94		17	4.63	
3	1.64		18	6.68	1.0 m. mot 19.
4	1.87		19	5.20	
5	0.63	2.0 m. mot 4.	20	4.98	
6	0.70		21	6.80	
7	1.70		22	3.05	
8	1.36		23	3.35	
9	-	Stenrös	24	3.33	
10	4.50	1.0 m. mot 9.	25	3.84	
11	6.20	1.5 m. mot 15.	26	5.27	
12	2.37	1.0 m. mot 11.	27	6.45	
13	4.23		28	6.90	1.0 m. mot 27.
14	5.30	1.0 m. mot 17.	29	4.83	0.5 m. mot 26.
15	4.32	1.5 m. mot 10.	30	4.59

Enligt bifogad bilaga B kan det konstateras att berget faller kraftigt från högpunkten i nordväst till lågpunkten i sydväst. Bergets plushöjd varierar från + 13,05 till +2.79 enligt borrhöjningarna 1 till 28 (RH00) i bilaga B.

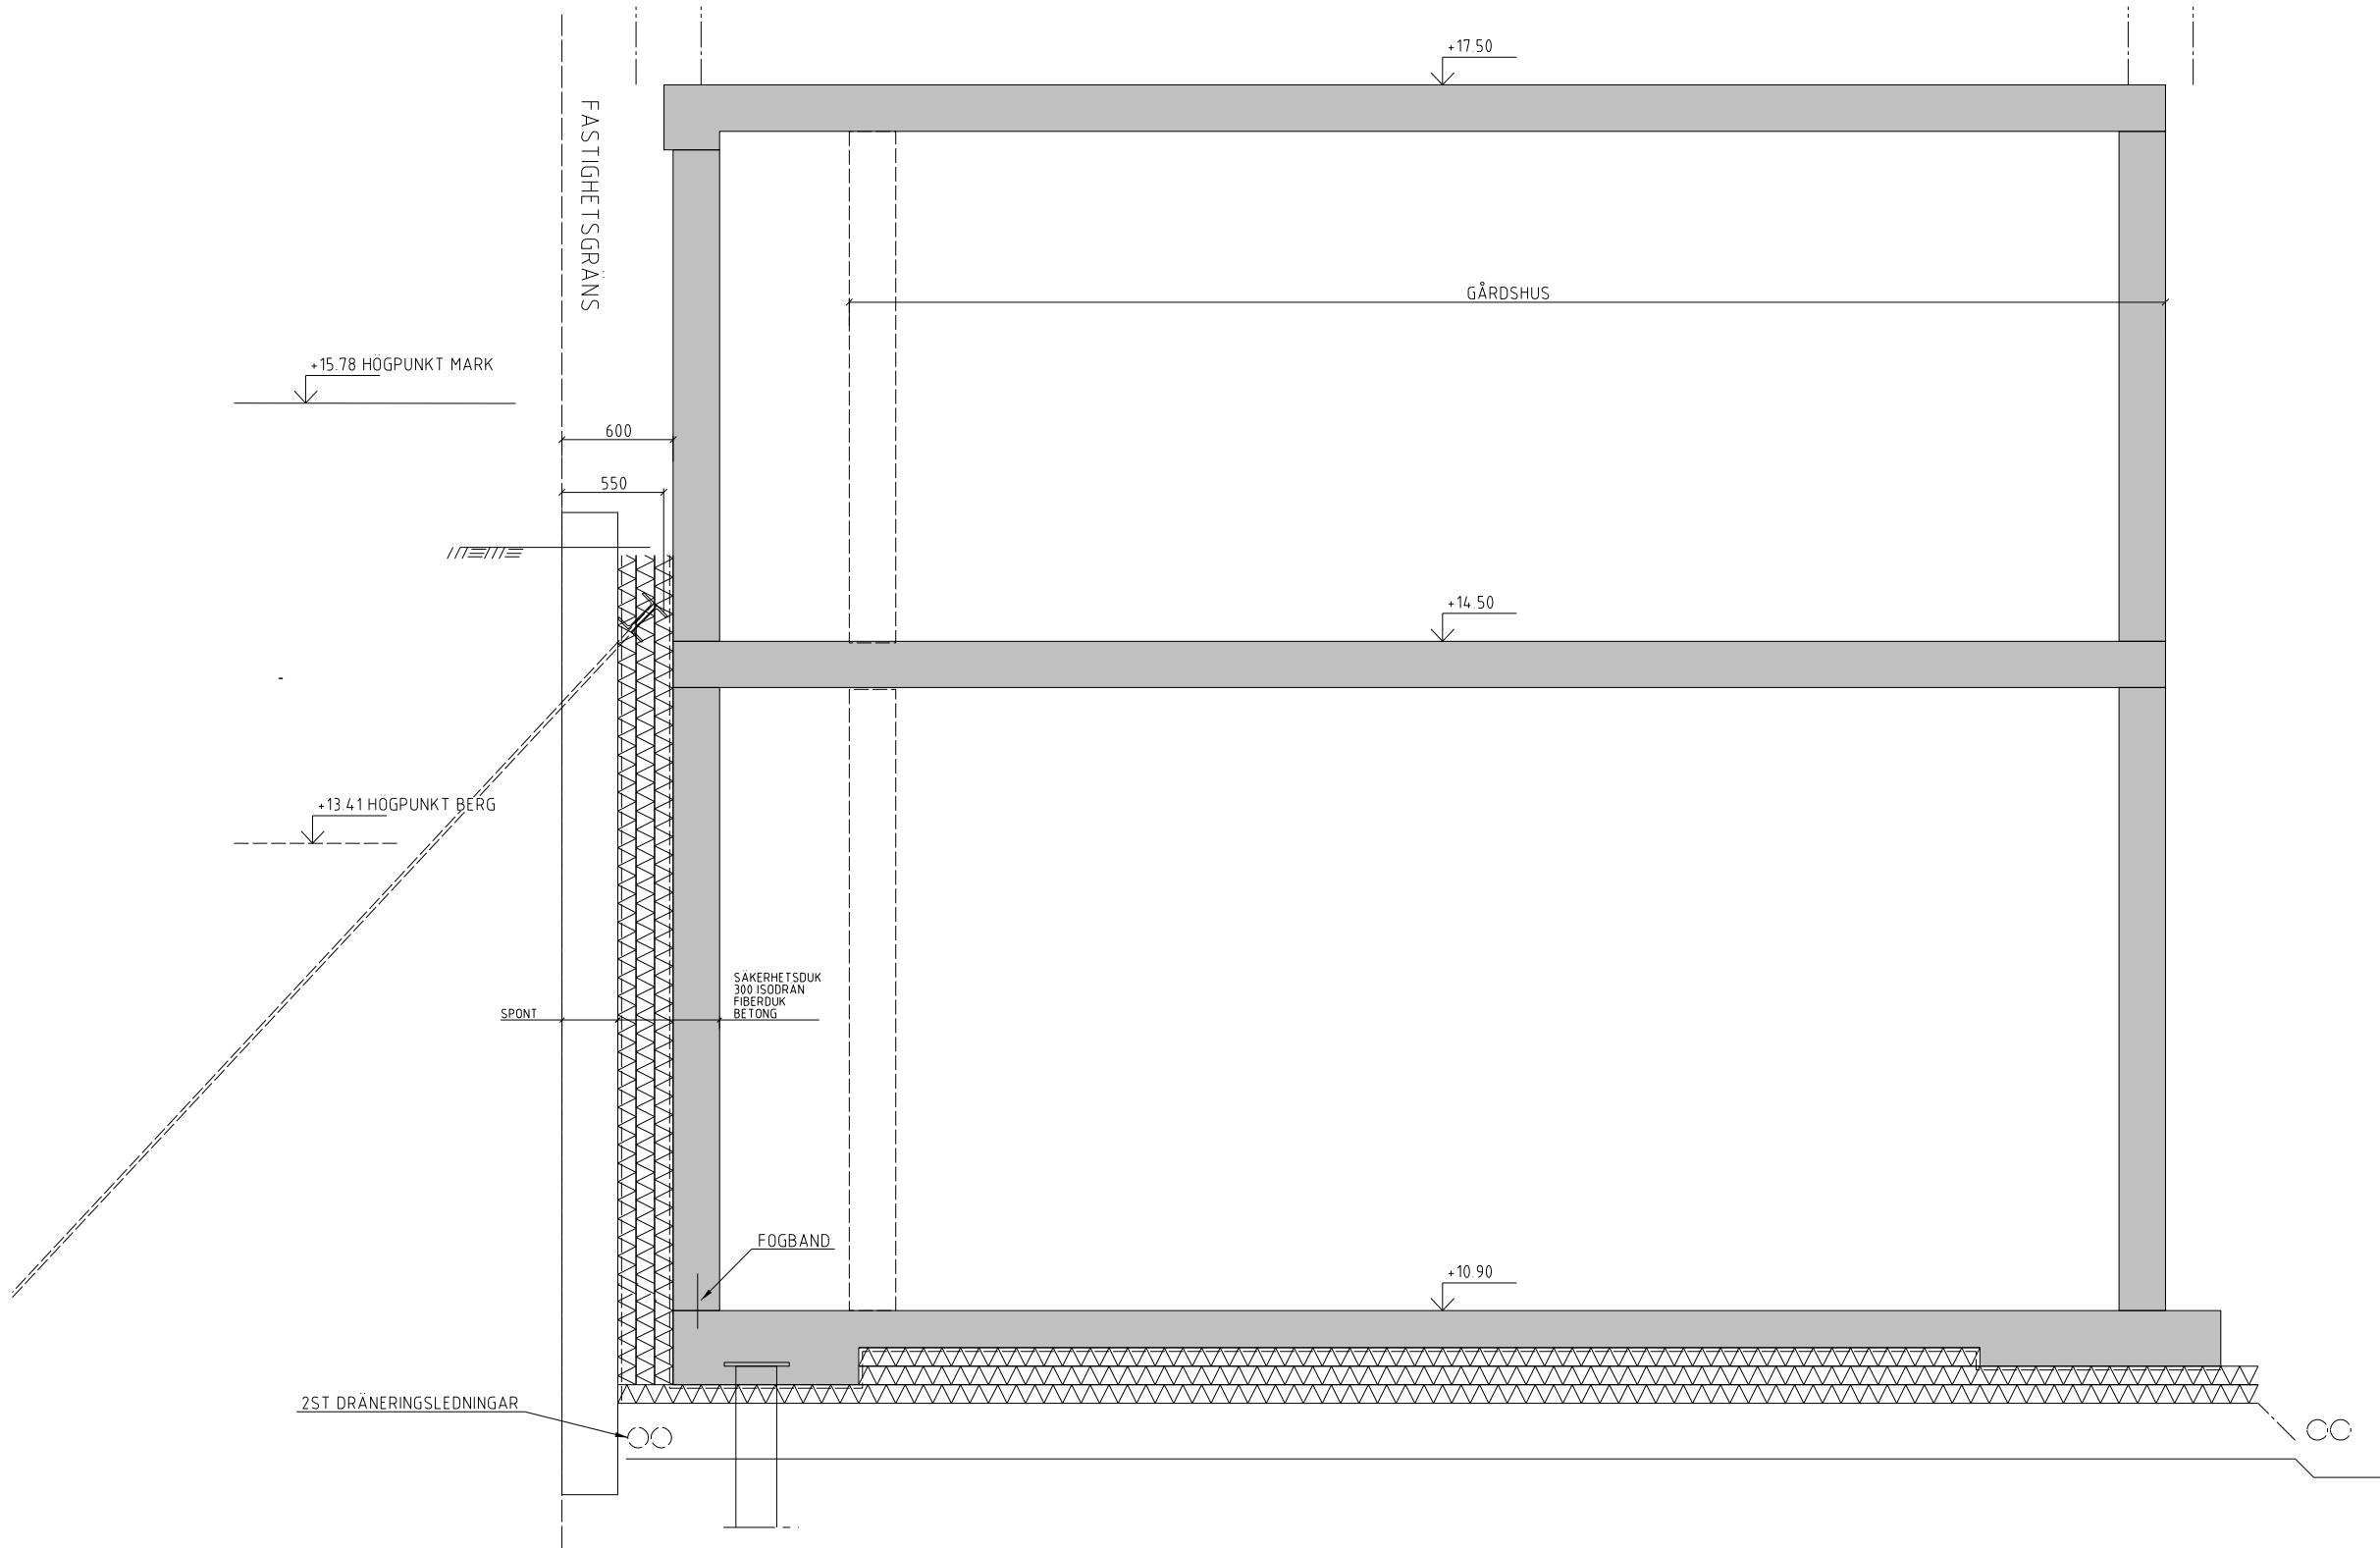
GÅRDSDUK VID TRAPPHUS 1:20

RH2000
