Uppdragsnamn  
**Vårdhemmet 2, Råcksta**  
Ort, datum  
2022-04-06 rev. 2022-04-26

Uppdragsnummer  
**40377**  
Dokumentnummer  
**40377 PM Geo**

ELU Konsult AB har på uppdrag av White Arkitekter utfört en översiktlig geoteknisk utredning i detaljplaneskedet för planerade bostäder i projektet Vårdhemmet 2 i Råcksta. Byggherre för projektet är Stockholmskem.

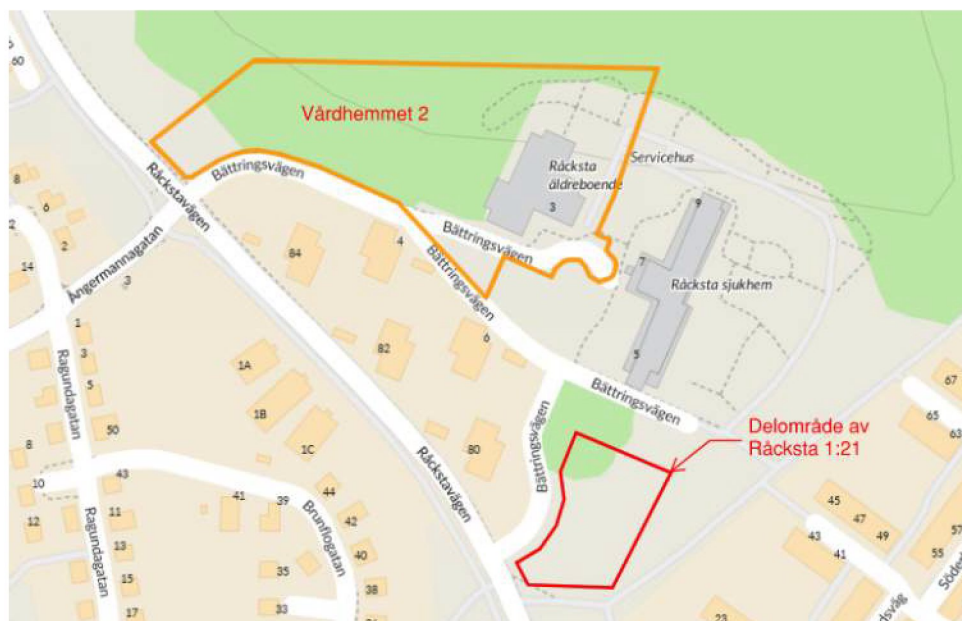
**Figur 1: Översiktlig bild över fastigheten Vårdhemmet 2 (gul markering) samt aktuell del av fastigheten Råcksta 1:21 (röd markering).**

Fastigheten Vårdhemmet 2 begränsas i söder av Bättringsvägen och Råckstavägen, se Figur 1. Bättringsvägen delar sig två gånger där en del av vägen går in på fastigheten till en vändplan. Trafiken består delvis av transporter till äldreboendet. Lokalgatan är inte så hårt trafikerad men SL har en busslinje som går på Bättringsvägen. Råckstavägen är också trafikerad av SL trafik och är dessutom mycket mer trafikerad av bland annat tung trafik. Trafiken kan utgöra en risk för vibrationer. På vägens norra sida finns det en trottoar och på dess södra sida finns en separerad gång- och cykelbana.

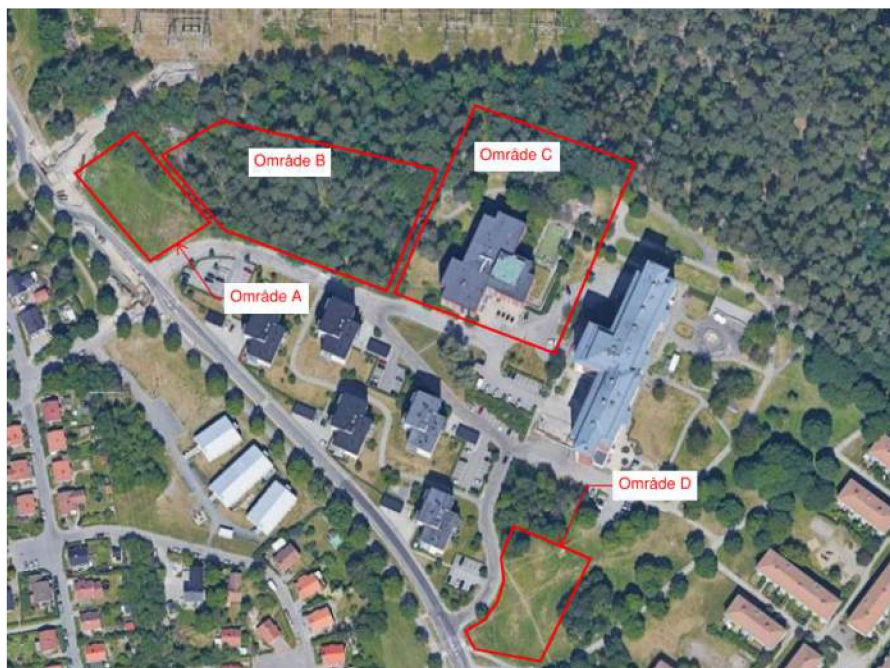
**Figur 2: Områdesindelning**
