## Geoteknisk utredning

Ny förskola – Horisontvägen, Skarpnäck

SISAB – Skolfastigheter i Stockholm AB

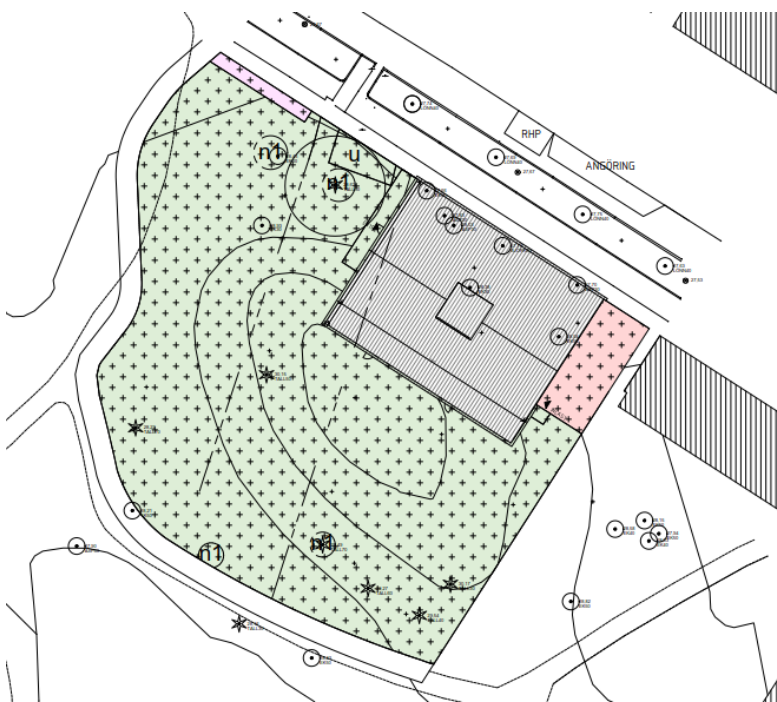
Figur 1 Situationsplan, Arkitema Architects.

Underlag på utformningen av den nya förskolan har erhållits från beställaren i form av situationsplan och ritningar i plan och sektion från Arkitema Architects, erhållna 2020-04-15 I figur 1 nedan visas situationsplanen och sektioner genom byggnaden, figur 2.
