KOMMENTARER – CHECKLISTA NORRA VÄXTHUSVÄGEN

Detta PM behandlar vissa av de kommentarer som inkommit i "Checklista inför granskning. Detaljplan för Växthusvägen, del av Hässelby Villastad 28:1 m.fl. dnr 2017-17157", upprättad av Stockholm Stad, Stadsbyggnadskontoret, daterad 2020-11-03.

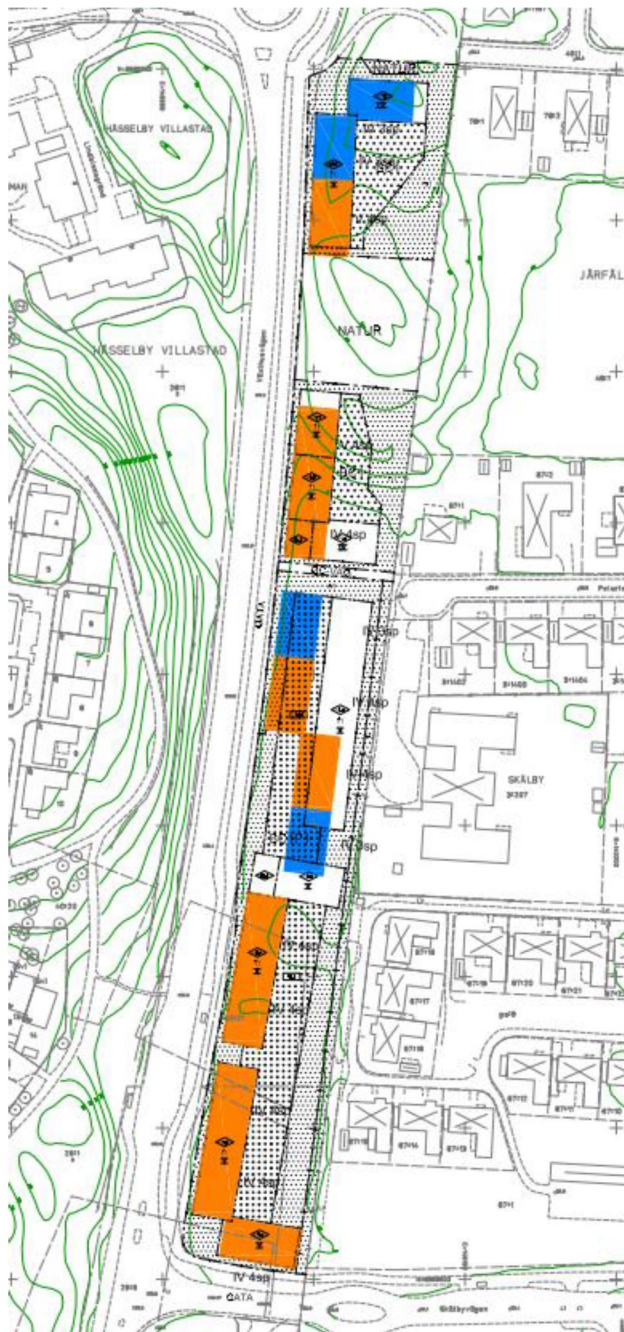
Figur 1. Ny utformning av byggnader i orange och blått. Tidigare förslag i vitt.

Utformningen av nybyggnationen har ändrats idag mot det förslag som låg på bordet när detaljplanen upprättades. I detta nya förslag (Se Figur 1) har byggnader tagits bort så det blir snarare frågan om mindre belastad mark sett till ytan än mot förslaget innan. Hur vida lasterna från husen har ökat är i dagsläget inte känt men det kommer heller inte spela någon roll för totalstabiliteten från Växthusvägen mot detaljplaneområdet. Rent krasst hade det inte spelat någon roll om husen hade tätats och lasterna ökat, för lasterna i sig påverkar inte stabiliteten i och med att de är på nedsidan av vägbanken. Ökade laster kan däremot ge upphov till större framtida sättningar vilket bör utredas i senare skede när byggnadernas läge och utformning låsts. Beroende på storleken av laster påverkar det valet av grundläggningsmetod och grundläggningsarbetet i sig kan leda till temporära stabilitetsproblem under byggskedet (djup schakt t ex). Det ligger på entreprenörens ansvar att se till att stabiliteten är tillfredsställande under hela byggskedet. Detta gäller även för byggnation av garageplan då djupare schakt behövs temporärt.

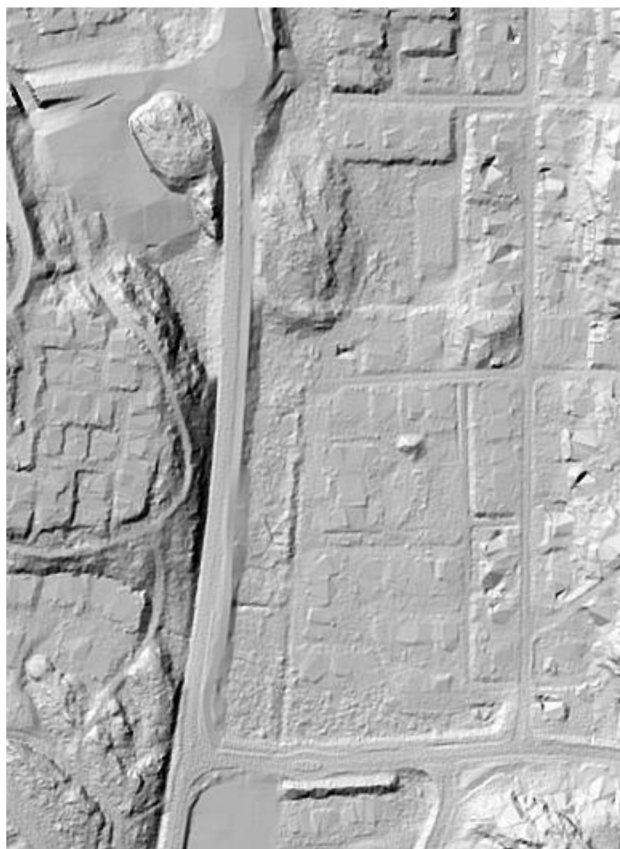
Figur 2. Översiktsskild över topografin längs med Växthusvägen
(www.kso.etjanster.lantmateriet.se, 2021-03-11)

Växthusvägen går på bank i nordlig-sydlig riktning, väster om detaljplaneområdet. Mellan Växthusvägen och detaljplanegränsen löper även en gc-bana parallellt med Växthusvägen (på dess östra sida). Vägbanken (inklusive gc-banan) ligger som mest ca 1,5 – 2 m över detaljplaneområdets markyta, i mitten av detaljplaneområdet. I både norra- och södra delen av detaljplaneområdet blir höjdskillnaden mindre. Vägbanken är uppbyggd av fyllningsmaterial så det råder inga stabilitetsproblem för vägbanken ned mot detaljplaneområdet under rådande förhållanden. Jorddjupen under Växthusvägen är även relativt grunda och jorden utgörs i regel av sandig lera och siltmorän. Detta gjorde att stabiliteten ansågs vara tillfredsställande i detaljplaneskedet.

Det hade kunnat bli ett potentiellt stabilitetsproblem om markytan för detaljplaneområdet sänks. Det hade gjort att höjdskillnaden mellan Växthusvägen och detaljplaneområdet hade ökat och det hade kunnat ge upphov till stabilitetsproblem. Om permanent marksänkning skall ske måste stabiliteten utredas mer noggrant. Dock rekommenderades det i detaljplanen att markytan inte skulle sänkas. En höjning av markytan hade snarare förbättrat stabiliteten från Växthusvägen mot detaljplaneområdet.

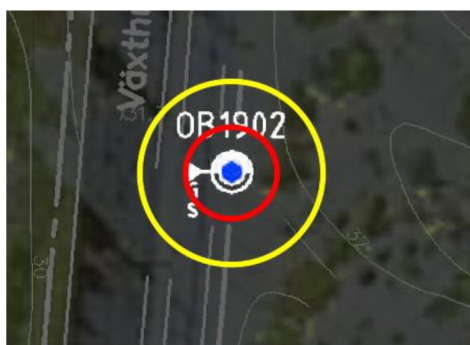
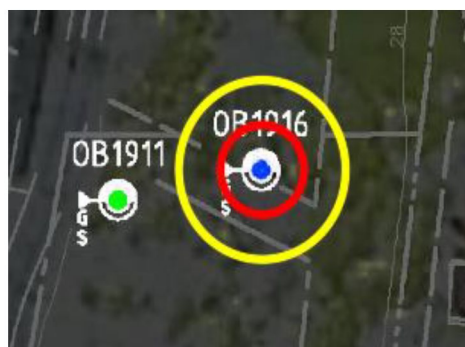
De röda cirkelarna ovan visar en radie på 5 m från tidigare provpunkt. Rekommenderat är att ta prover inom den röda radien i alla väderstreck N,S,V,Ö). De gula ringarna är 10 m från tidigare provtagningspunkt och här kan man också ta prover men avvakta att utföra laboratorieanalyser på dem tills proverna från den röda cirkeln är färdiganalyserade. När det gäller kvicksilver är föroreningen troligen ytlig från tidigare verksamhet eller från fyllnadsmassor. Kobolt kan dock återfinnas naturligt i jorden.

Kompletterande provpunkter bör utgå från de två tidigare borrhälsplatserna OB1902 och OB1916 och utföras i alla riktningar och eventuellt på djupare nivåer än 0,5 m under markytan. På detta sätt kan föroreningens utbredning uppskattas lättare. Entreprenören ansvarar för att denna provtagning utförs samt har ansvar för att sedan omhänderta de förorenade massorna enligt Länsstyrelsens riktlinjer. Det rekommenderas att kompletterande miljöprovtagning sker i alla fyra väderstreck med någon/några meters avstånd från tidigare provtagningspunkt OB1902 och OB1916. Därefter bör fler prover tas på längre avstånd från tidigare utförd provtagningspunkt. Dessa prover kan det utföras miljötekniska laboratorieundersökningar på om det visar sig att den tidigare utförda punkten i samma väderstreck är förorenad. Se bilder nedan för schematisk bild av arbetet.
