# PM Behovsbedömning vattenverksamhet grundvatten

Silverskopan 3

2024-04-19

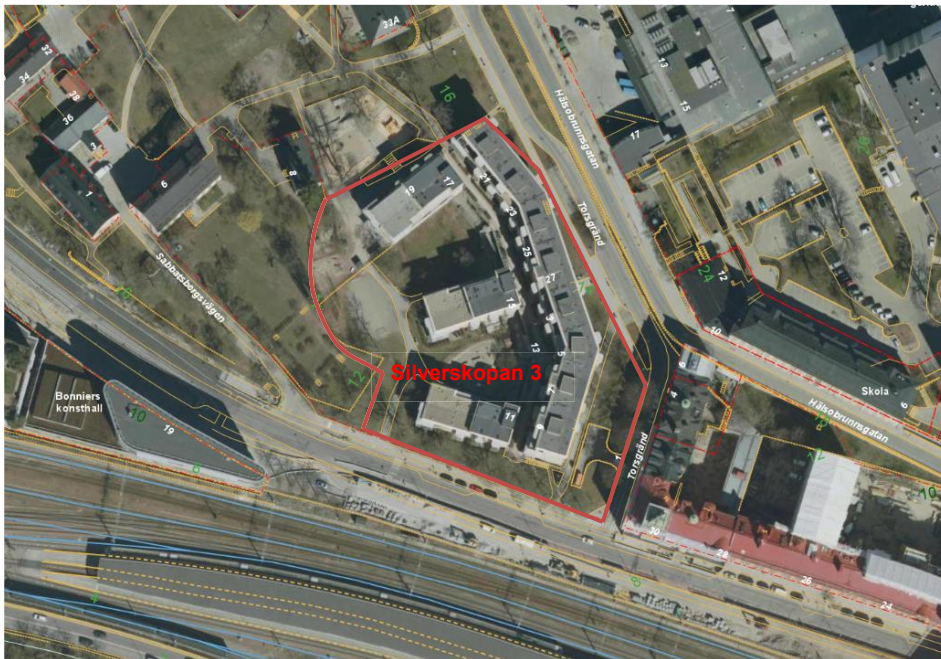
Figur 1 Utredningsområdet (kartunderlag från Geoarkivet). Aktuellt detaljplaneområde ligger inom fastighetsgränsen för Silverskopian 3.

Befintligt bostadshus byggdes 1981 på fastigheten Silverskopian 3 i Sabbatsberg. Fastigheten avgränsas i väster av Sabbatsbergsparken och i öster av Torsgränd. I söder ligger Torsgatan (Figur 1).

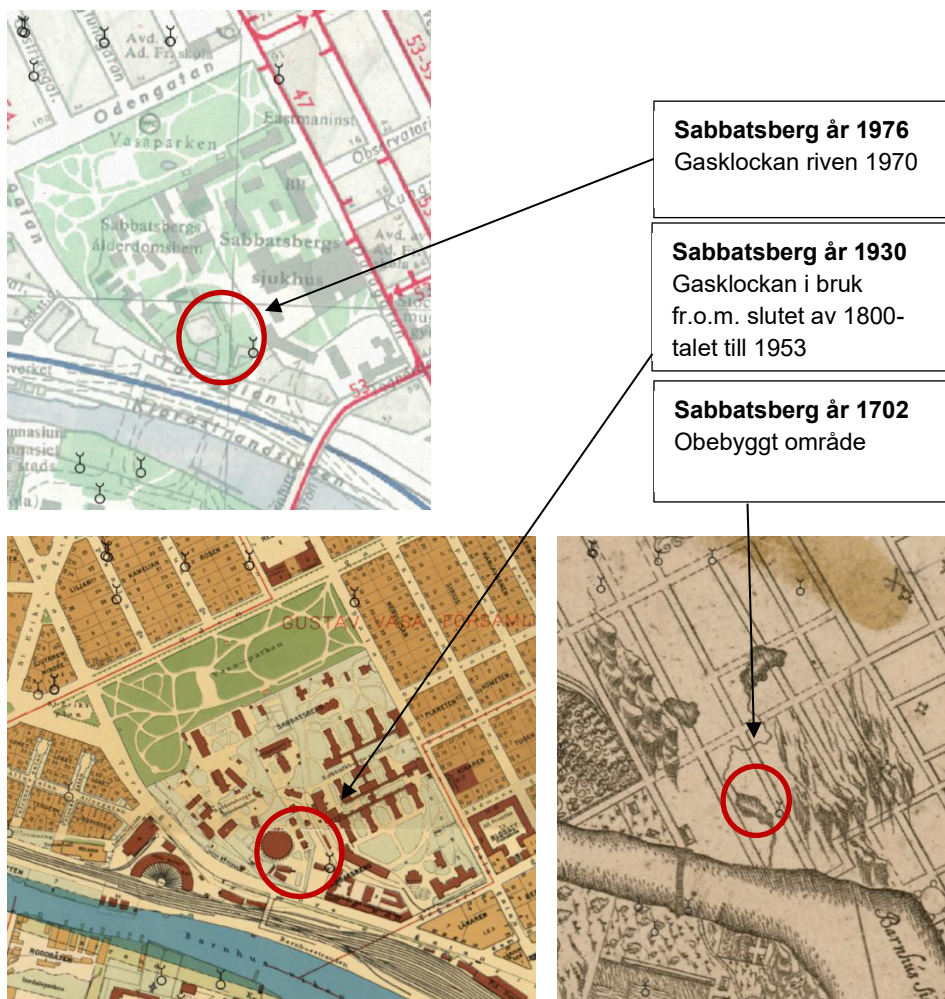
Figur 2 Några olika faser av markanvändning vid Silverskopan 3 mellan 1700-talet och 1970-talet (kartunderlag från Geoarkivet).

Fastigheten ligger mitt i stadsmiljön och präglas av sina många exploateringsfaser. Inom fastigheten har det exempelvis tidigare funnits en gasklocka (Figur 2) och delar av dess grundmur identifierades i förundersökningarna till befintlig byggnad som gjordes 1976. I dagsläget utgörs markanvändningen på fastigheten av bostadshus och förskolor.

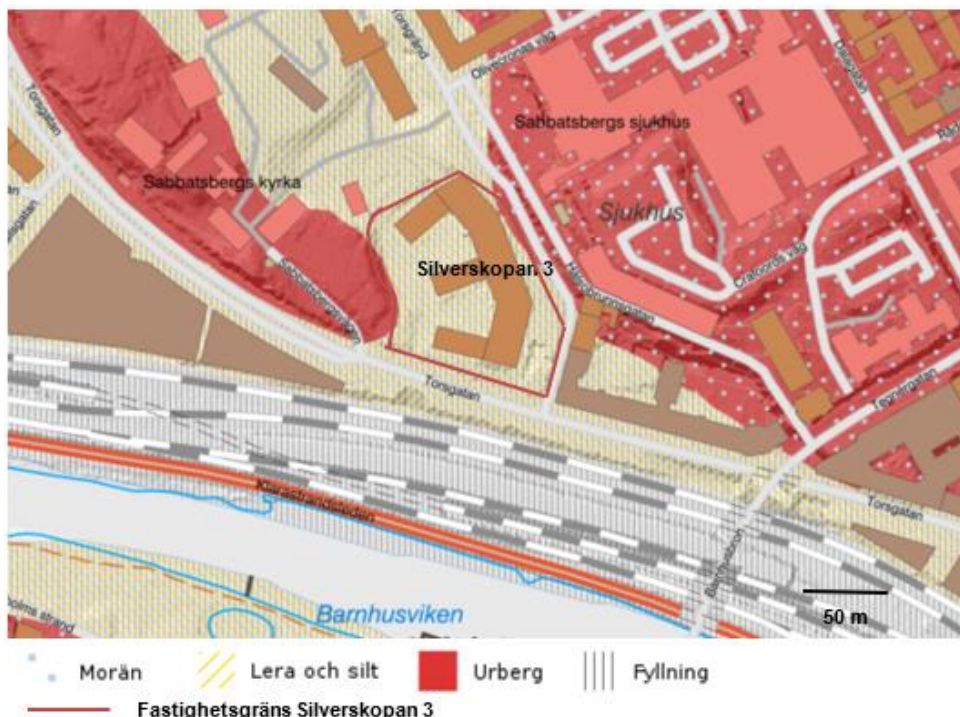
Figur 3 Jordartskarta från SGU:s kartvisare (Jordarter 1:25 000 - 1:100 000). I verkligheten är förekomsten av lera och silt mer begränsad än vad som framgår av kartan. Större delar av fastigheten Silverskopian 3 och angränsande Sabbatsbergsparken och vägar består av fyllnadsjord på fast botten/berg.

Området utgörs av en dalsänka utfylld med morän och postglacial lera som delvis ersatts av fyllnadsmassor (Figur 3). Höjderna på vardera sida om dalsänkan utgörs av urberg delvis täckt med morän.

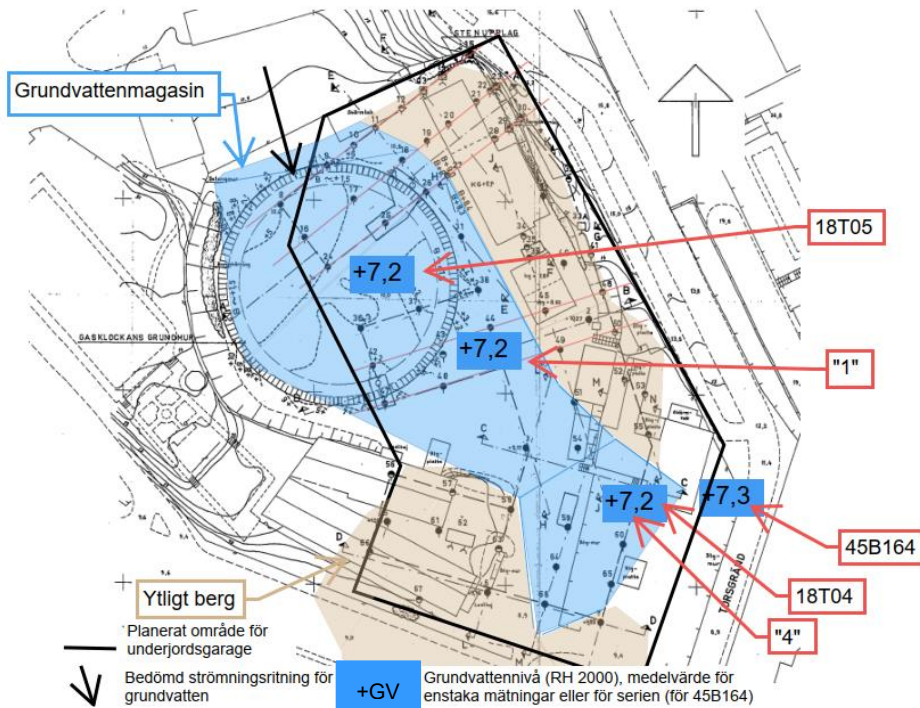
Figur 4 Översiktlig bild av grundvattenmagasinet i jord inom fastighetsområdet Silverskopian 3, tolkat utifrån resultaten av geotekniska utredningar utförda 1976 (Svenska Riksbyggen, 1976) och grundvattenmätningar utförda 2020 (Tyréns, 2020).

Marknivån inom utredningsområdet varierar från +17 m i norr till +9 m i sydost. Grundvattenundersökningar gjorda både 1976 (Svenska Riksbyggen, 1976) och 2020 (Tyréns, 2020) visade att medelgrundvattennivån i jord låg vid nivå ca. +7,2 till +7,3 (RH 2000). Förutom för grundvattenröret 45B164 (Figur 4), som har en relativt kontinuerlig mätserie mellan 1976 och 2005 samt efter 2020, har nivåerna mätts endast enstaka gånger vid varje punkt.

Figur 4 visar förmodad utbredning av grundvattenmagasinet i jord i utredningsområdet, baserat på grundvattennivåmätningarna gjorda i de olika grundvattenrören samt geotekniska sektionerna från 1976 (Svenska Riksbyggen 1976). Som framgår av Figur 4 begränsas magasinet av ytligt berg på dess nordöstra och sydvästra sidor.

Inom fastigheten finns ett 1-tums stålrör som mätts av Stockholms stad sedan 1976. Röret, med beteckning 45B164, ligger vid sydöstra gränsen av fastigheten, se Figur 4. Röret sitter ca. 4,8 m djupt i jordmagasinet och har avlästs 78 gånger mellan 1976-10-26 och 2023-09-04 (Figur 6). Röret har funktionstestats 5 gånger i perioden mellan 1977 och 1988.

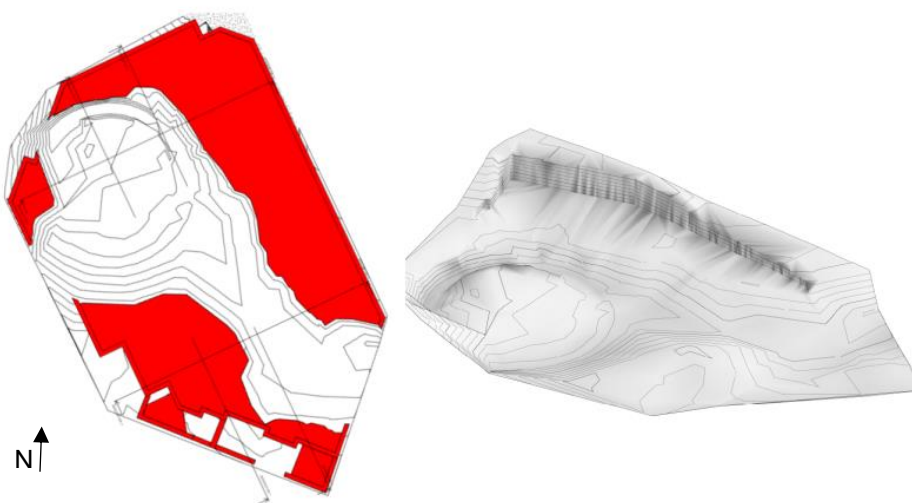
Figur 5 Diskussionsunderlag från Civilbyrån (Civilbyrån, 2022). Planerad yta för sprängning i berg i rött (till vänster). Befintlig bergyta i 3D (till höger).

Senare bergmodeller upprättade av Civilbyrån (Civilbyrån, 2022), som även tar hänsyn till de nyare geotekniska undersökningarna, visar på liknande utformning av bergsvackan som sträcker sig från nordvästra gränsen av fastigheten till sydöstra gränsen (Figur 5).

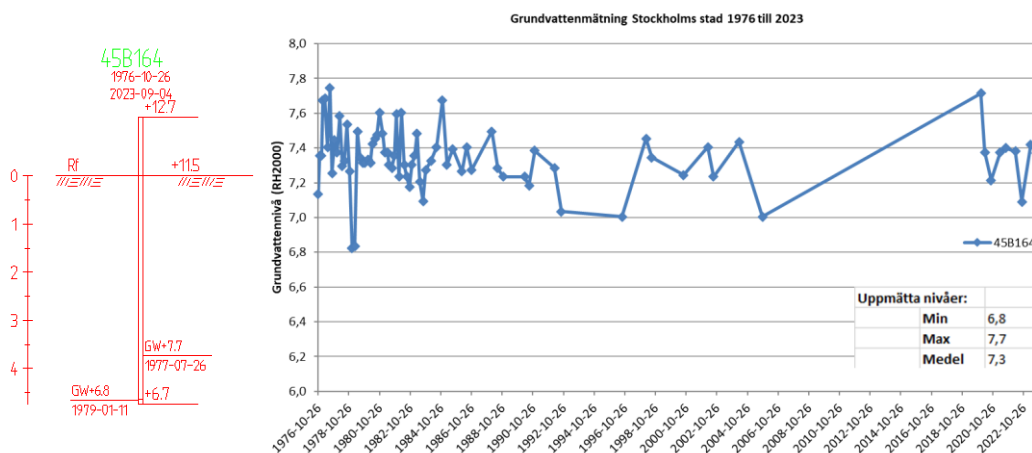
Figur 6 Röruppgifter och grundvattenmätserie för rör 45B164 mellan 1976-10-26 och 2023-09-04 (data från Geoarkivet). Nivåerna mäts löpande på uppdrag av Stockholms stad. Det finns ett uppehåll i mätningarna mellan 2005 och 2020, i samband med byggnationen av Citybanan.

Uppmätta nivåer vid 45B164 har varierat mellan +6,8 och +7,7 mellan 1976 och 2023, med en medelnivå på +7,3. Lägst nivå på +6,8 har observerats två gånger, vid 1979-01-11 och 1979-03-15. Högsta nivå på +7,7 har observerats 5 gånger under 3 olika år, 1977, 1984 och 2020. Det har funnits ett längre uppehåll i mätningarna mellan 2005 och 2020 i samband med byggnationen av Citybanan.

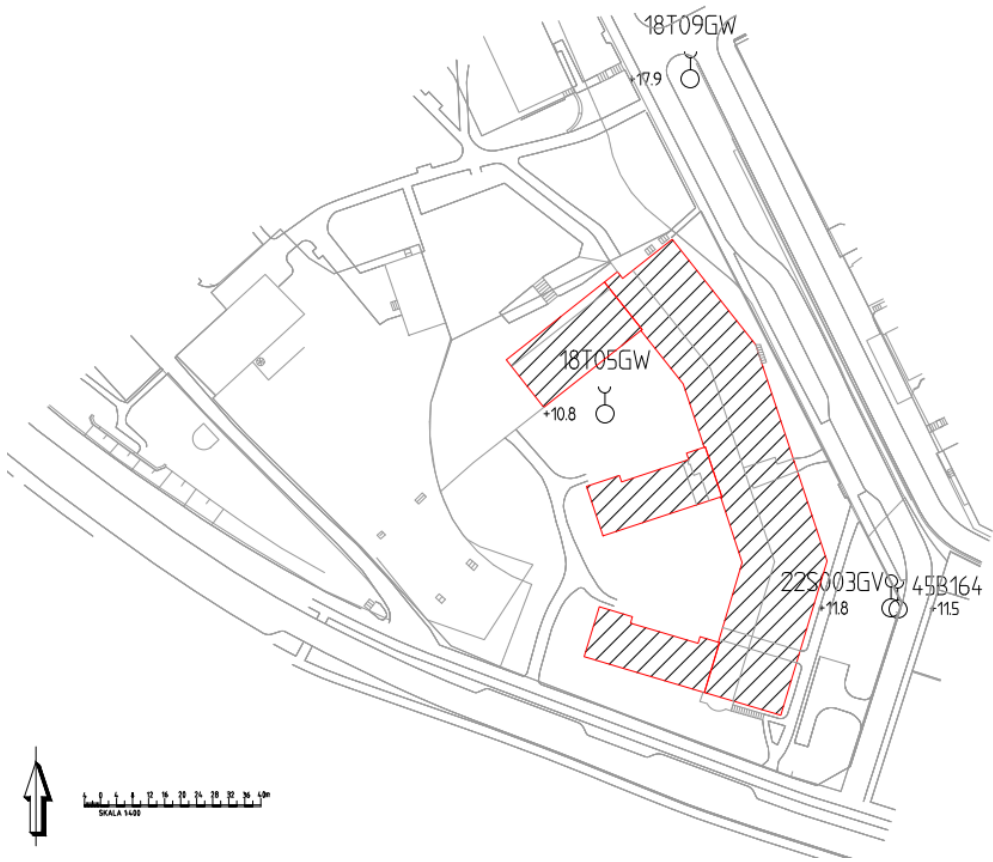
Figur 7 Placering av grundvattenrör avlästa av Sweco mellan 2022 och 2023. Rör 18T09GW, 18T05GW och 45B164 är aktiva rör installerade sedan tidigare. Rör 22S003GV installerades av Sweco 2022 inför mätningarna. Ytan markerad i rött indikerar placering av befintlig byggnad.

Mellan åren 2021 och 2024 har Sweco haft ett löpande uppdrag för utredning av hydrogeologiska förhållanden i och omkring fastigheten Silverskopian 3. Bland annat har befintliga rör inventerats, ett nytt rör installerats och grundvattennivåerna har kontrollerats under ett år. Samtliga aktiva rör inom området, 18T09GW, 18T05GW, 22S003GW och 45B164 (Figur 7 och Tabell 1), har mätts en gång i månaden under ett år mellan april 2022 och mars 2023.

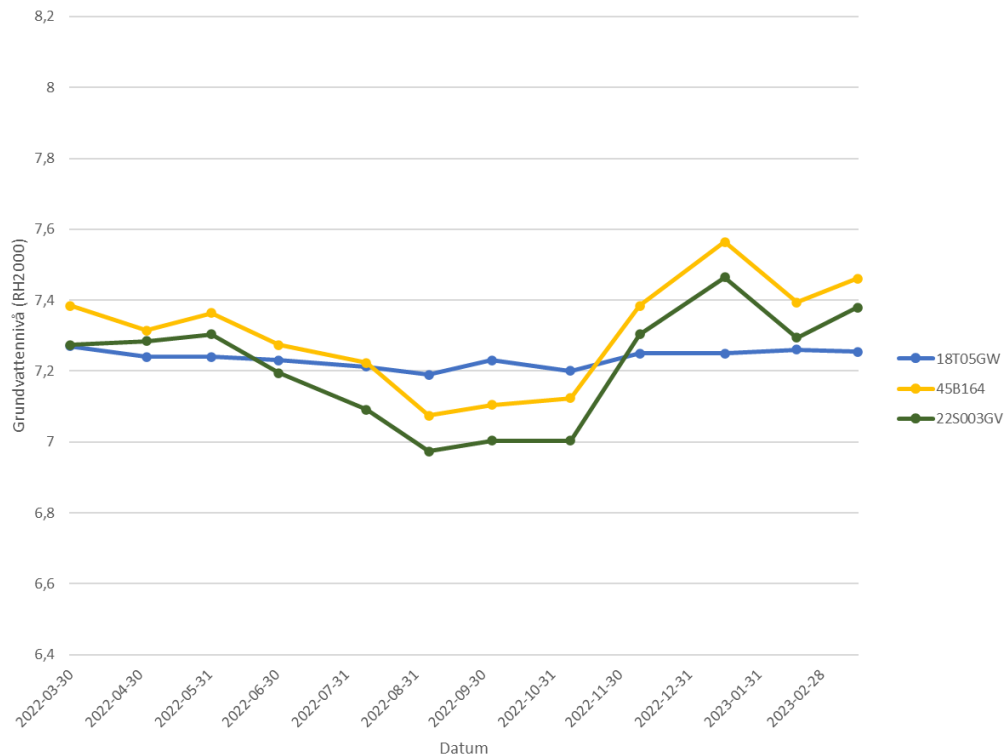
Figur 8 Grundvattennivåer uppmätta vid rör 18T05GW, 45B164 och 22S003GV inom fastigheten Silverskopan 3 mellan april 2022 och mars 2023.

berg, se ritningarna i MUR 2023 (Sweco, 2023a). Uppmätta grundvattennivåer under 2022–2023 i dessa tre rör redovisas i Figur 8.

Grundvattennivåerna uppmätta under 2022–2023 följer samma trend som tidigare mätningar i området (se avsnitten 4.4 och 5.1). Nivåerna vid rör 45B164 i sydöstra gränsen mot Torsgränd, varierar mellan +7,1 och +7,6 med medelvärde +7,3 mellan april 2022 och mars 2023. Rör 22S003GV, som ligger bredvid 45B164, samvarierar med nivåer mellan +7,0 och +7,5 och medelvärde +7,2. Rör 18T05GW, som ligger mer centralt inom bostadsområdet, visar lägre variationer än de övriga två rören, med värden mellan +7,2 och +7,3 och medelnivå +7,2. Nivåerna vid samtliga rör stämmer bra överens, dock är variationer vid 18T05GW mindre än vid de övriga två rören. Detta kan möjligtvis förklaras av att det ligger tätare material runt rörets spets, sett till resultaten från en funktionskontroll utförd 2022. Dock är denna hypotes ej bekräftad.

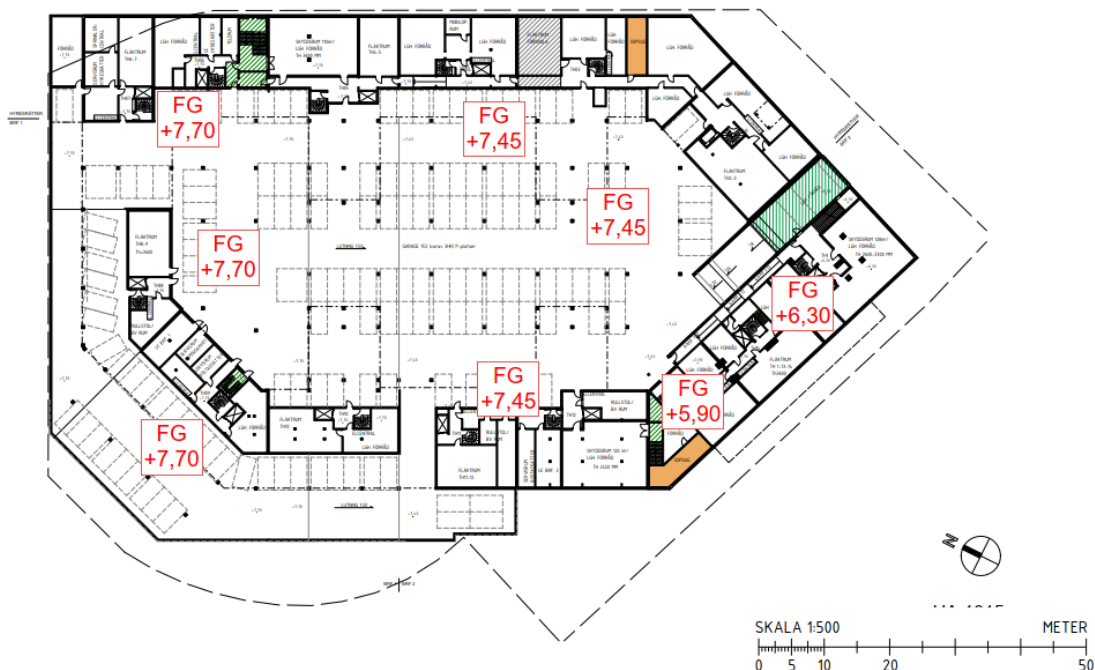
Figur 9 Planritning över garaget till nybyggnad vid Silverskopian 3 (Aleksander Wolodarski Arkitektkontor, 2024). Nivåer i RH 2000 för färdigt golv markeras i rött.

Aktuellt förslag till höjdsättning av underjordiskt garage framgår av Figur 9.
