HASSELBACKEN – GEOTEKNIK OCH HYDROLOGI

Tyréns AB har på uppdrag av PHS Hasselbacken AB utfört föreliggande utredning gällande de geotekniska- och geohydrologiska förhållandena inom fastigheten Hasselbacken i ett detaljplaneskede. Utredningen grundar sig på ett platsbesök och en studie av en äldre undersökning som företaget Markteknik utfört år 1988.

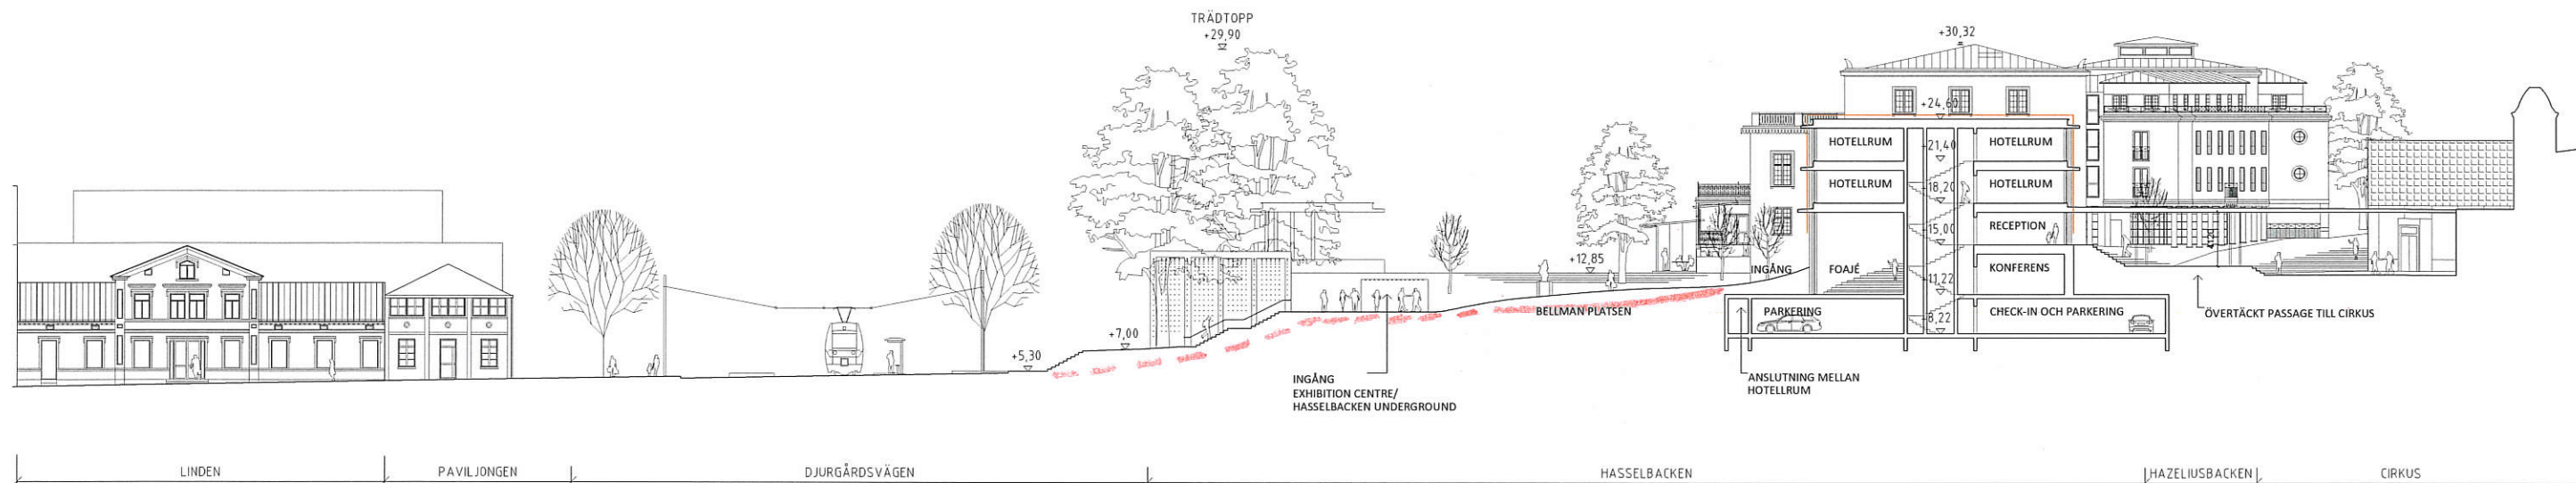
Sektion CC, A3 1:500

TOLKAT BERG UTIFRÅN
ÄLDRE MARKUNDERSTÄMNINGAR
REDOVISAS MED HELDRAKEN LINJE.
STRECKAD LINJE BETYDER BEDÖMD
BERG NIVÅ.

Marknivån inom fastigheten är högst i den östra delen och sjunker åt väster mot Djurgårdsvägen, detta gäller även bergnivån så när som på lokala svackor.

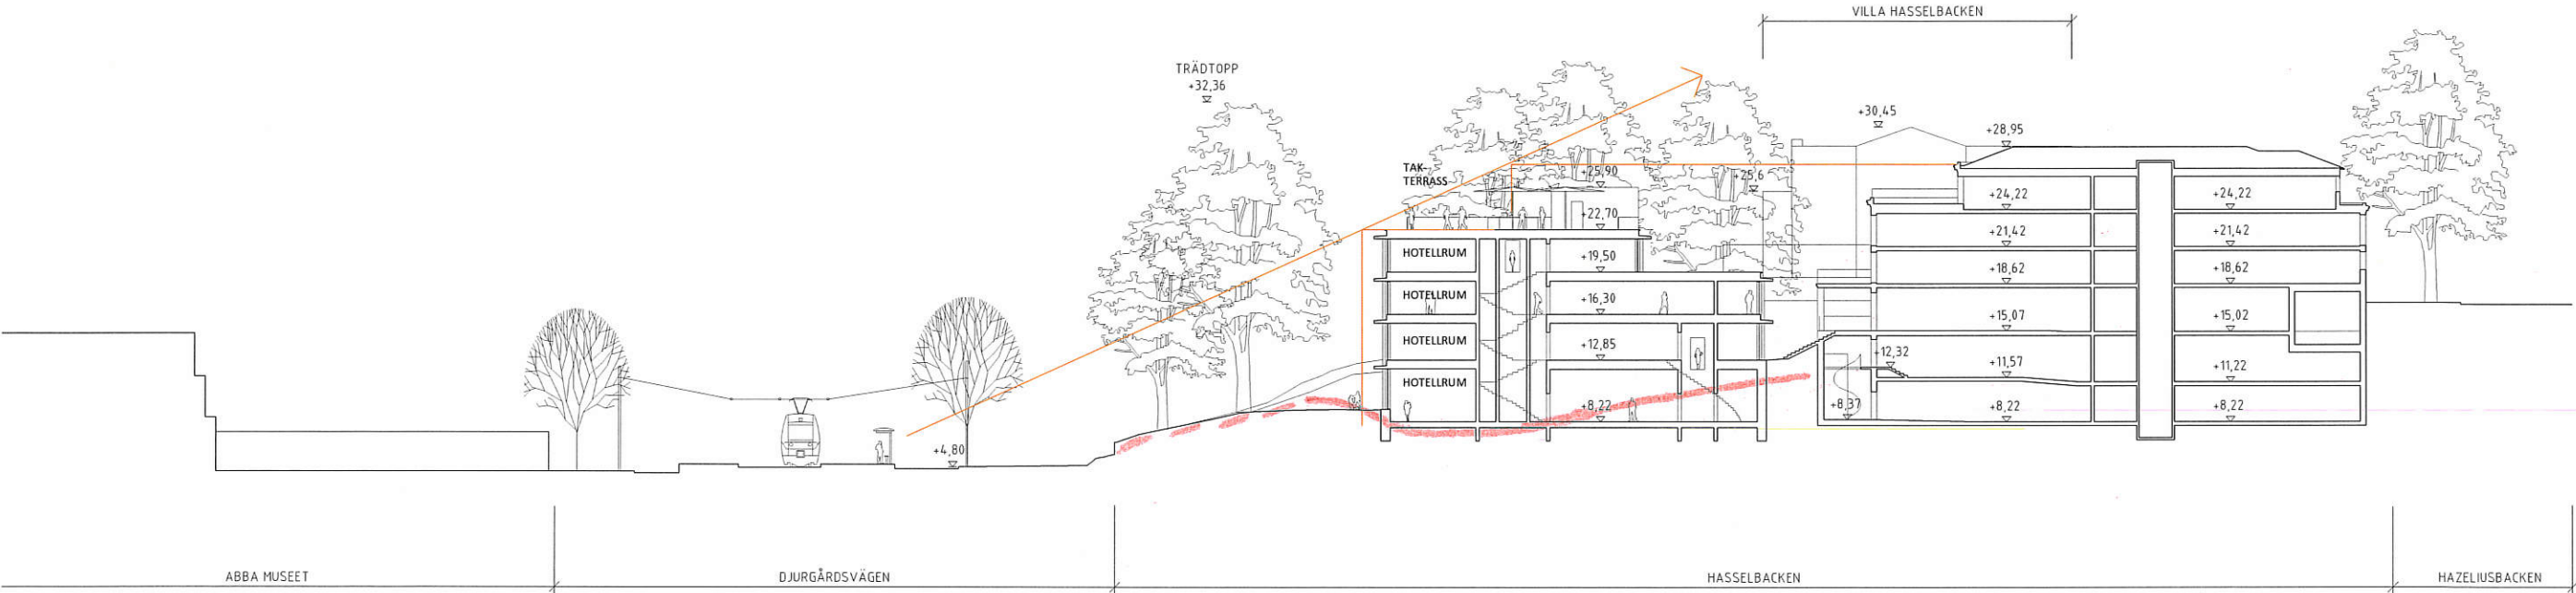
Sektion AA, A3 1:500

TOLKAD BERGNIVÅ UTIFRÅN
ÄLDRE UNDERSEKNINGAR.
REDOVISAS MED HELDRAGEN
LINJE, TOLKAD BERGNIVÅ
REDOVISAS MED STRECKAD LINJE.
