# RAPPORT

Datum  
2017-09-04 Rev 2019-03-12  
Projekt-ID  
719324

Kund  
Stiftelsen Stora Sköndal

## Stora Sköndal – Huvudstudie Geotekniska Förutsättningar

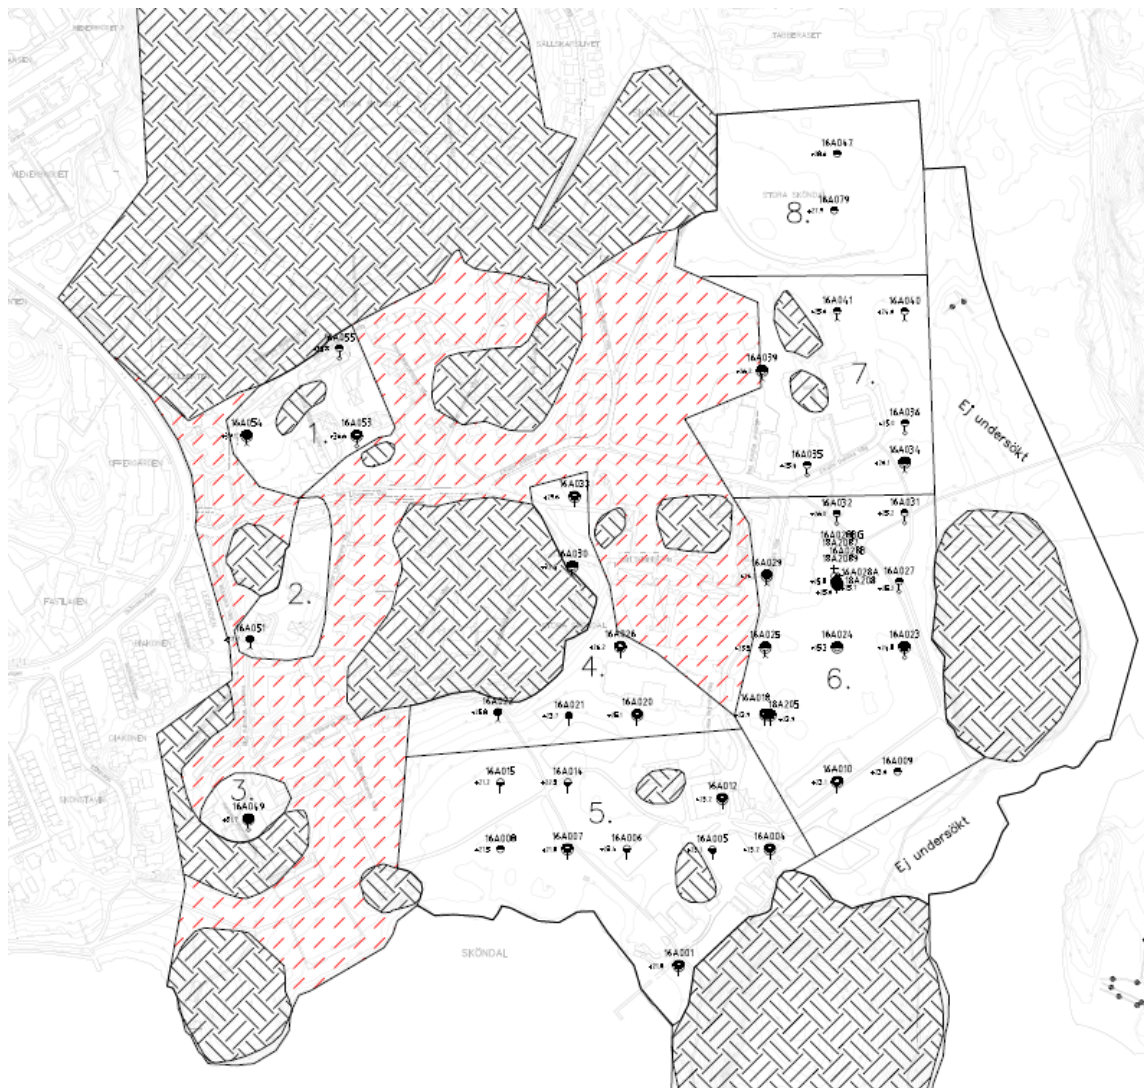
Figur 4 Plan över utförda undersökningar.

Under arbetets gång justerades undersökningsplanen och undersökningsmetoderna uppdaterades medan fältarbetet pågick. De miljötekniska undersökningarna genomfördes samtidigt som de geotekniska och pga stora fyllnadsmäktigheter blev fältarbetet mer komplicerat. Detta innebar att vissa undersökningar prioriterades och att några geotekniska undersökningar ströks ur programmet. Vidare medförde den mäktiga fyllningen att ostörda provtagningar för att beräkna och prognostisera sättningar skulle blivit mycket tidskrävande och dessa ströks också ur undersökningsprogrammet för den första fältinsatsen våren 2016. Under 2018 utfördes en kompletterande fältinsats med bland annat ostörda provtagningar. I Figur 4 visas utförda geotekniska undersökningar.

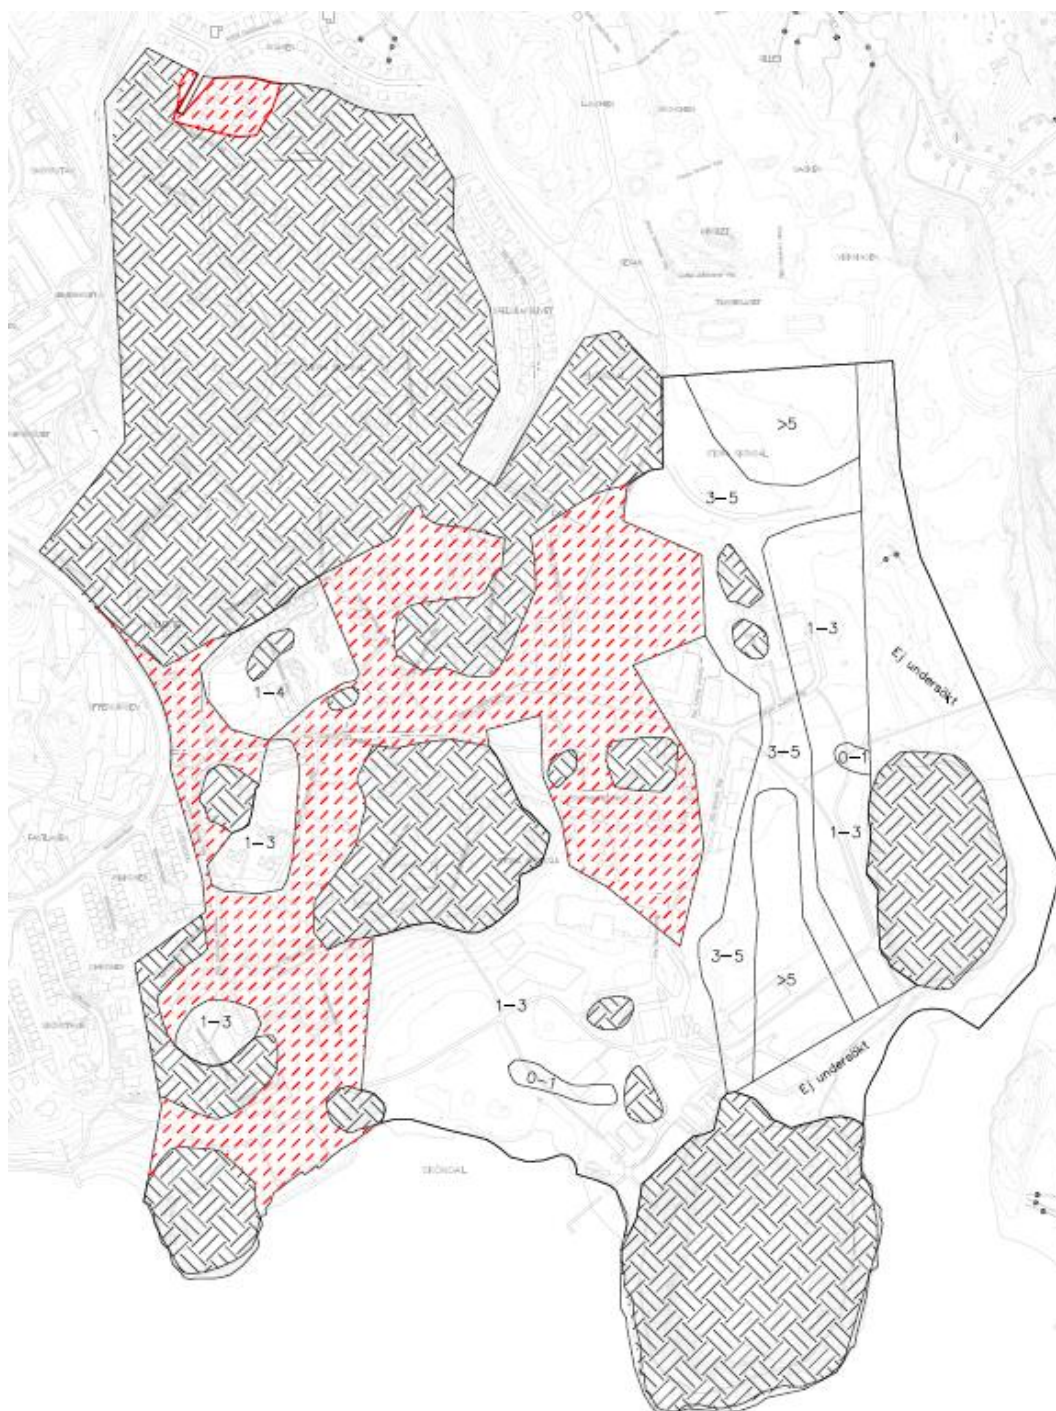
Figur 6 Fyllningsmättighet i meter.

Resultaten från undersökningarna visar att fyllningen i område 6, 7 och 8 har varierande sammansättning och innehåller block, byggrester och organiskt material vilket kan medföra problem vid grundläggning. I kapitel 8 beskrivs förslag på kompletterande geotekniska undersökningar.

I Figur 6 visas översiktligt fyllningens mäktighet i meter.
