S:t Erik markutveckling AB

Kv. Gjutmästaren 6 & 9

Kompletterande dagvattenutredning - Etapp 1

2022-06-30

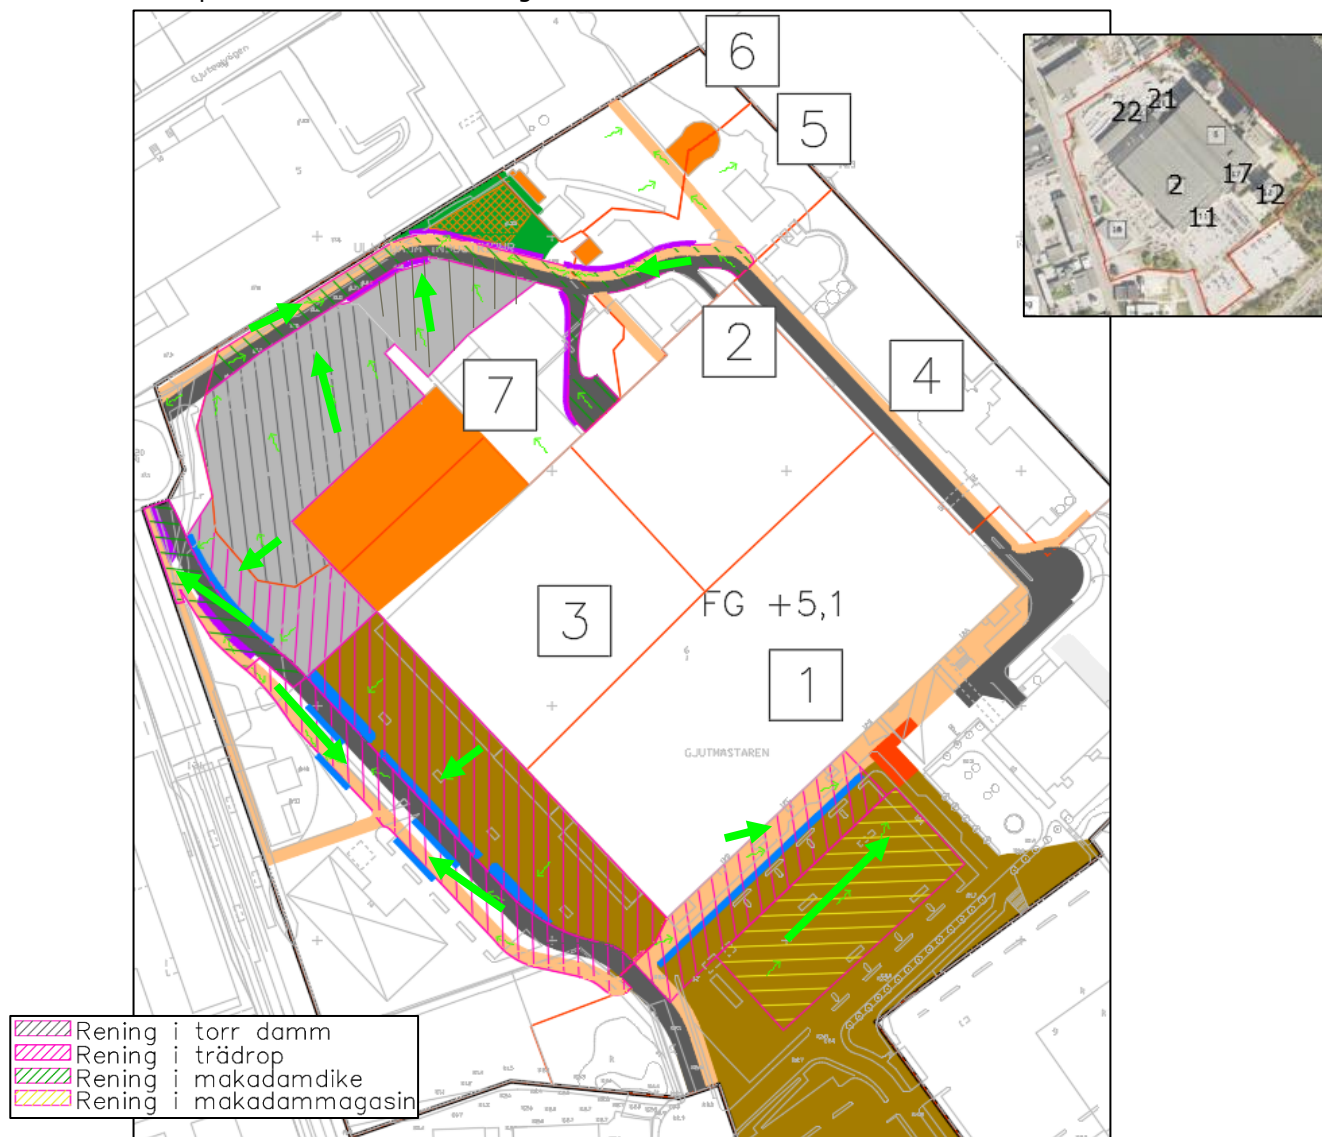
Figur 20 Ytor inom planområdet som föreslås renas och fördröjas i de föreslagna dagvattenanläggningarna. Mindre bild visar husnummer inom planområdet.

Respektive ytor som renas och fördröjas i de föreslagna dagvattenanläggningarna inom planområdet redovisas i Figur 20.

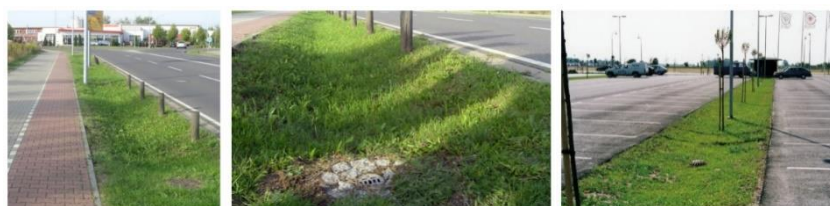
Figur 24. Övre bilder: Exempel på infiltrationsstråk i gatumiljö samt vid parkering med mindre träd. I de övre högra bilderna syns bräddbrunnen som är placerad några decimeter över dikets botten. Nedre bilden: Principskiss av ett infiltrationsstråk. Bilderna är hämtade från SVOA (2021b).

Ett alternativ till makadamdike är att utforma stråket som en skålad gräsyta (se exempelbilder på ett infiltrationsstråk i Figur 24). Stråket utformas som ett nedsänkt dike där vattnet kan infiltrera genom matjorden till ett dräneringslager. Ett dräneringsrör som ansluter till dagvattennätet kan placeras i botten. Växtlighet (som regel gräs men kan kombineras med inslag av mindre träd/buskar) och mark i stråket bidrar till att vattnet renas. Nederbörd som överskrider magasinvolymen och infiltrationskapaciteten behöver avledas till dagvattennätet via till exempel en bräddbrunn. Vegetationsytan utformas med en svag svacka för infiltrering av dagvatten. Åtgärden skulle kunna innebära en liten buffertzoon vid skyfall och hålla en liten volym som annars skulle avrinna mot Tvärbanan. Effekten bör dock ses som marginell vid den typen av extrem nederbördshändelse.

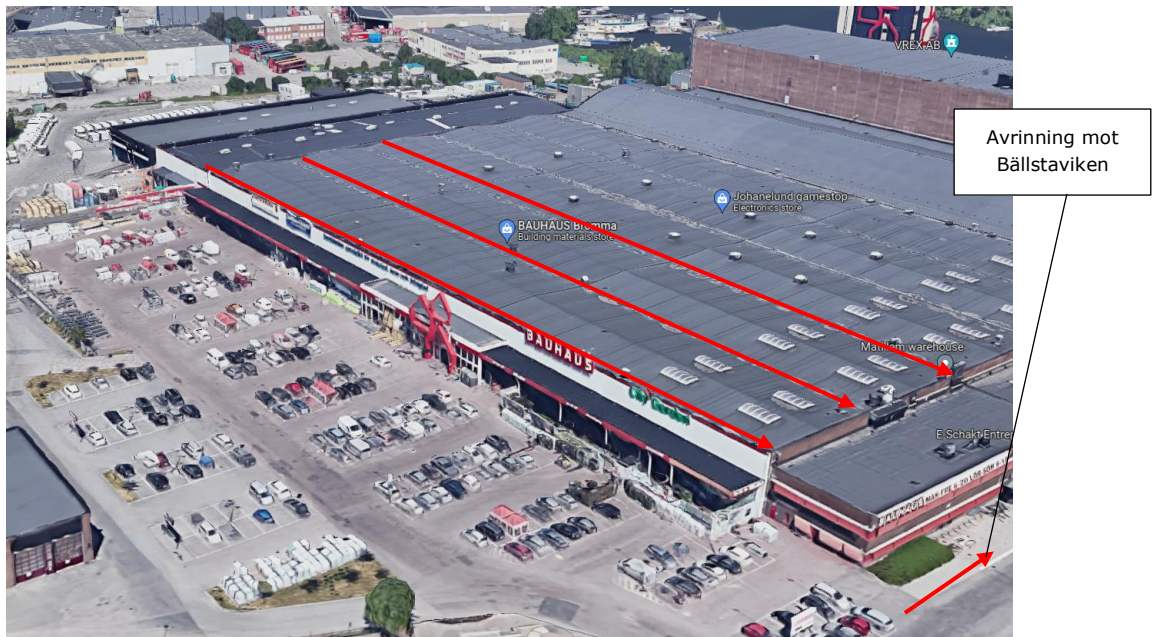
Figur 28 Föreslagen skyfallsavrinningsväg ifrån befintligt tak. Röda pilar redovisar önskad avrinningsriktning direkt mot Bällstaviken (Källa: Google Maps, 2022).

- Taklutningen föreslås att justeras för de delarna av taket som i dagsläget rinner av mot Tvärbanan, och istället avleda vattnet direkt mot Bällstaviken. Figur 28 visar önskat avrinning vid skyfall från de befintliga takytorna.
