# Nyréns Arkitektkontor

# Yttre Miljö

Detta kapitel behandlar den yttre miljön inom området. Stockholms stads klassificering redovisas först. Därefter följer värderingar och analyser framtagna inom detta arbete.

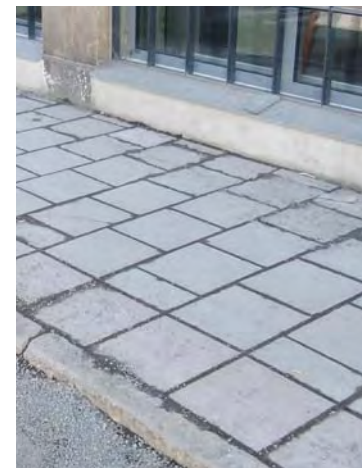
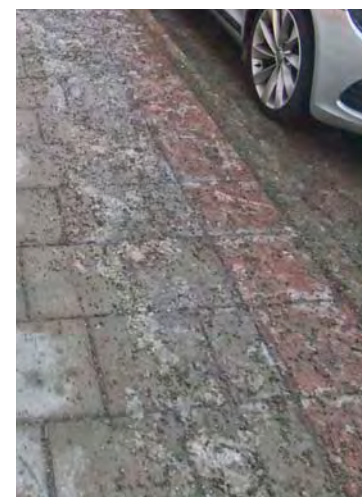
- 5,6 Dagens beläggning på gångbanorna består av betongplattor samt granitkantsten av varierande bredder.
- 7 Ritning från 1911 med plan och sektion på de ursprungliga gångbanorna i området. Gångbanan var av platsgjuten betong, indelat med rörelsefogar. Ingen kantsten fanns, med en rännal med fyra rader smågatsten avgränsade mot körbanorna. Källa: SSA.

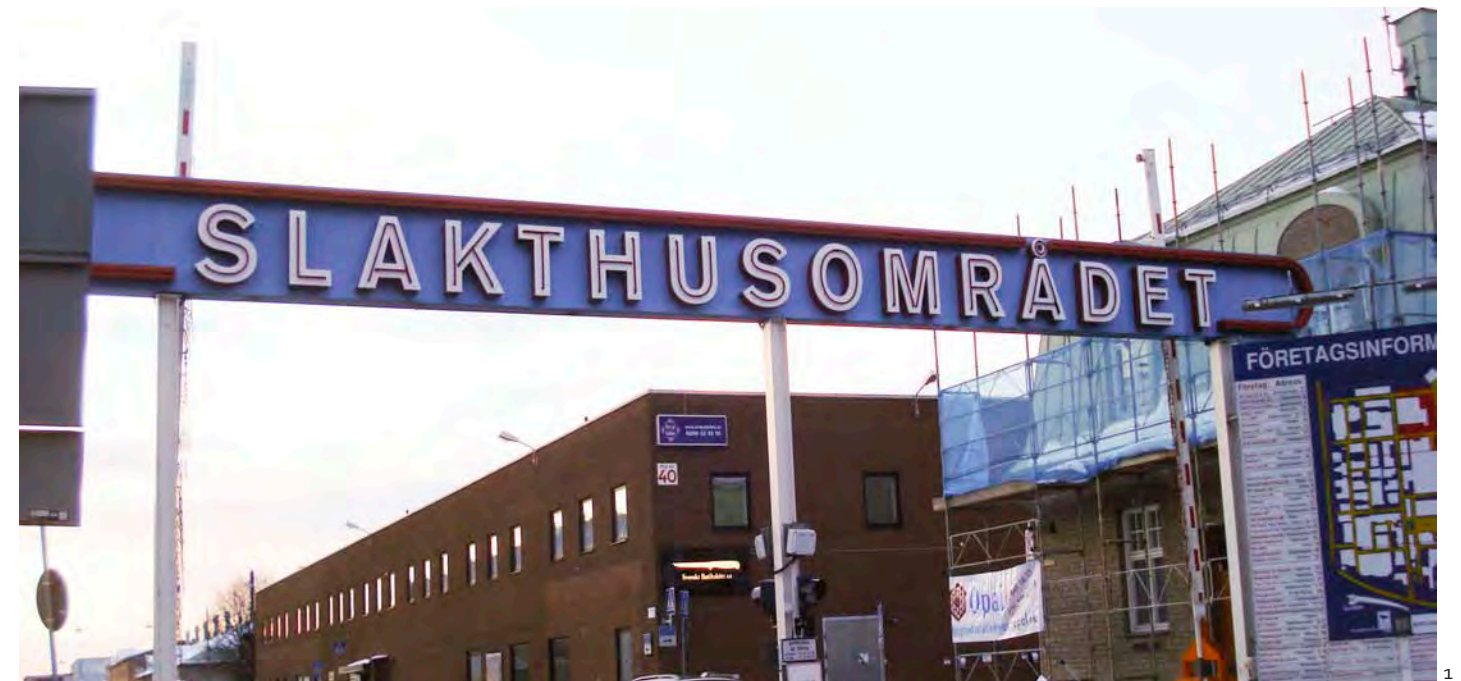
1 Skylten över Hallvägen vid Slakthusplan markerar gränsen mellan den inre och yttre delen av området, där tidigare muren vid Portvaktshuset gick.

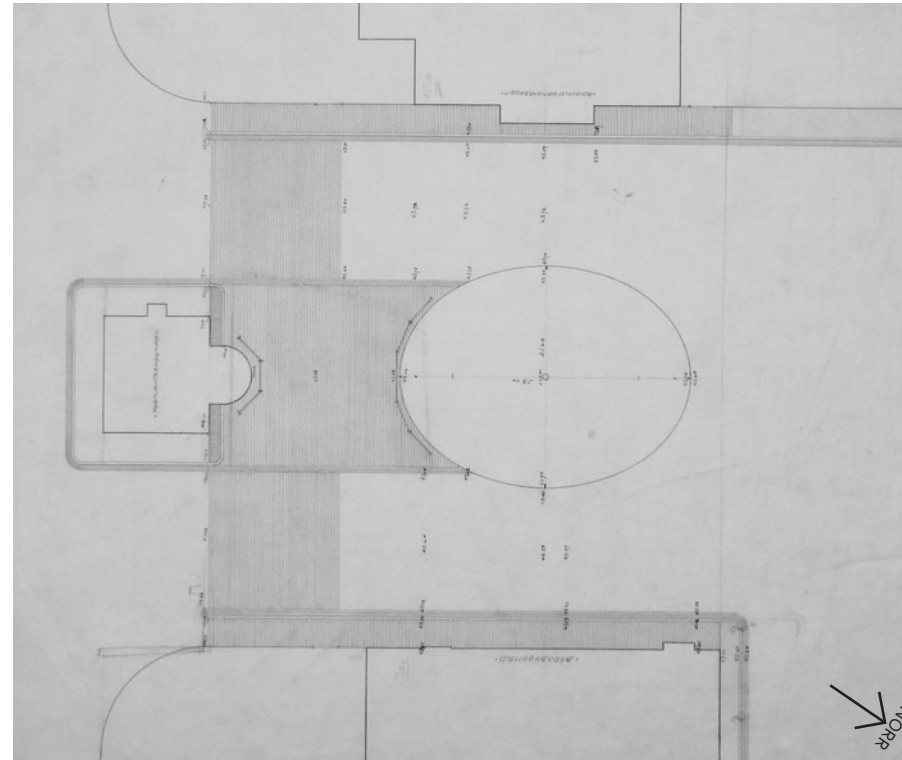
4 Ritning från ca 1910 över beläggningstyper på Slakthusplan. Skrafferade delar visar "tuktad sten" (storgatsten) på gångbanor samt ytorna mellan den ellipsformade parkdelen och muren som utgick från portvaktshuset. Källa: SSA.

Markbeläggningen på Slakthusplan var i stora delar tuktad sten (storgatsten) med cementfyllda fogar. Denna beläggning fortsatte utmed på körbanorna vid Portvaktshuset.

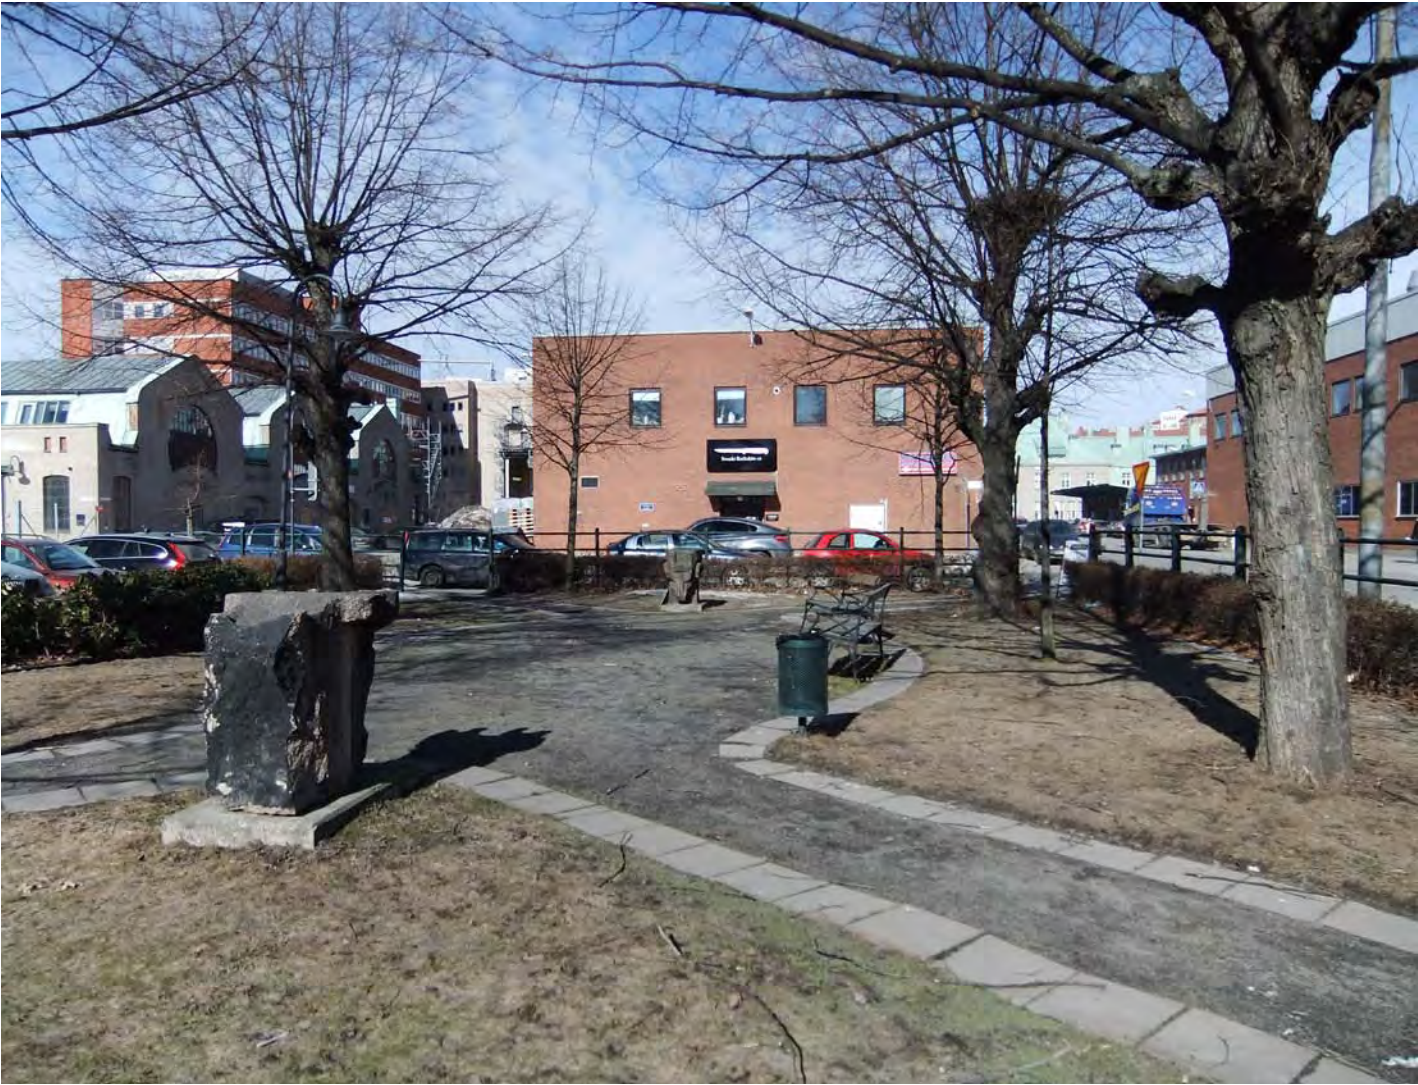
1 Fållan från söder. Väl uppvuxna lindar står gräsytor. Gräsyterna delas upp av ett grusat gångsystem med enkla kanter av betongplattor. Platsen omgärdas av ett järnstängsel, utfört i stil enligt äldre ritningar för området.

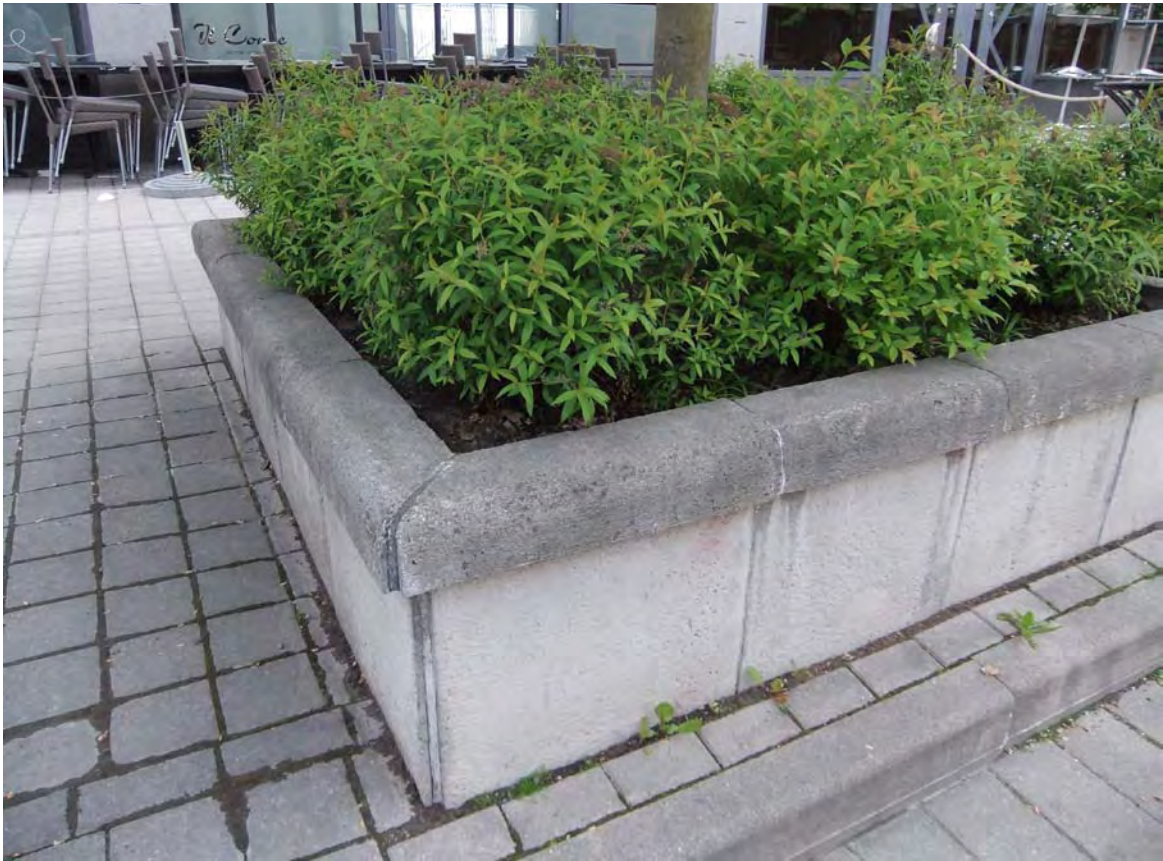
1 Tydliga gångstråk och möbleringszoner med trädplateringar delar in ytorna  
2 Specialtillverkade betongmurselement med sittbar kant runt upphöjda växtbäddar  
3 Geometriskt placerade lindträd vid trappan som leder upp till Arenagångarna från Arenavägen

Marken är i stora delar underbyggd vilket har medfört att de flesta växtbäddarna är upphöjda. Till dessa har ett specialutformat sittbart murelement i prefabricerad betong tagits fram, vilket används genomgående i området. Övriga murar är utförda i platsgjuten betong, och trappor är klädda med granit. Vegetationen utgörs av stamträd av lind, samt tåliga buskar som spiraea. Träden används arkitektoniskt i samlade geometriska grupperingar eller i linjestråk.

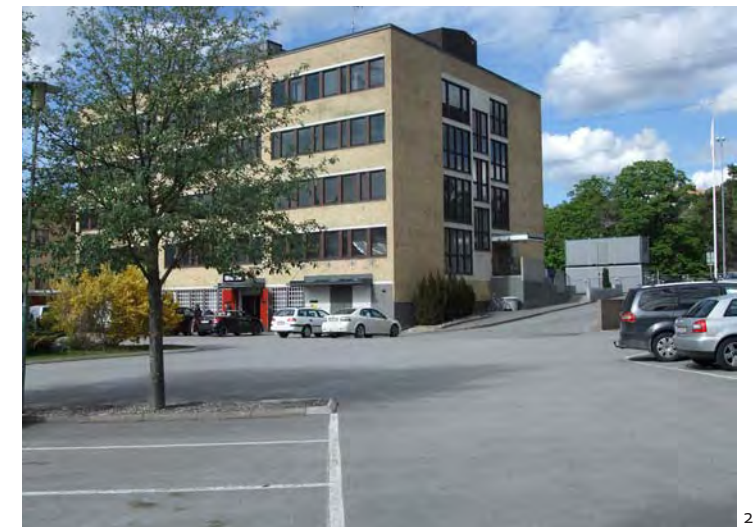
- 1 Förgårdsmark mot Bolidenvägen. Ytan är asfalterad och används för parkering.
- 2 Renseriet 14 och 15. Marken utgörs av stora asfalterade ytor för parkering.
- 3 Infarten till Renseriet 14 och 15 från Bolidenvägen. Betongmurar terrasserar marken till parkering. I fonden syns Lindeparkens träd bortom Tvärbanan.

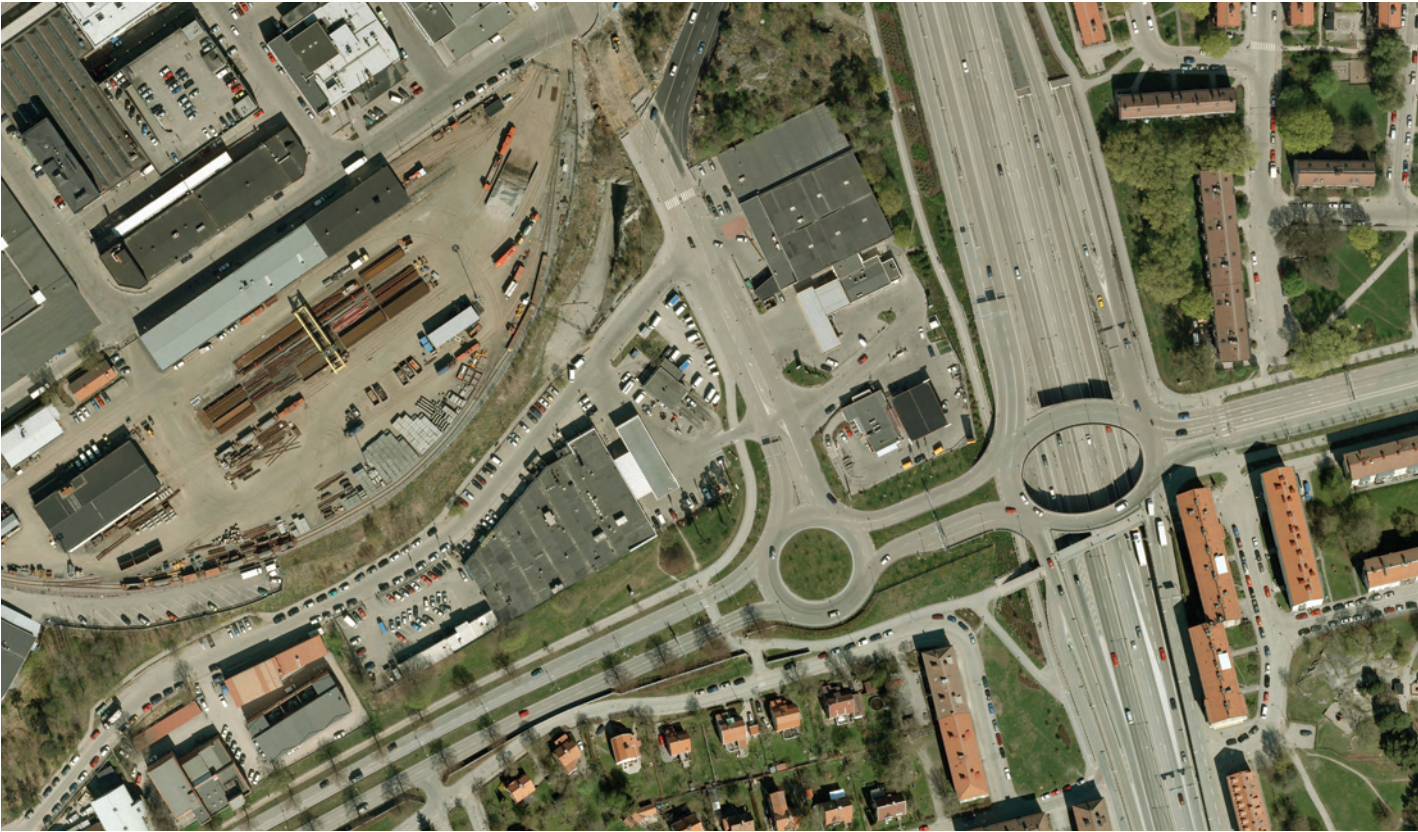
1 Grishuvudet 2 och 3. Huvuddelen av marken är asfalterad.  
2 Flygild över bensinmacksklustret. Behovet av körytor har styrt dispositionen. Källa: SBK

Utformningen bygger på att gynna effektiva flöden och trafikrörelser av besökande fordonstrafik. Dessa stöds av områdets färgstarka och visuellt kraftfulla språk, genom skyltar och symboler. Marken idag består av stora sammanhängande funktionella asfaltstytor. Området har endast rudimentära grönytor utmed fastigheternas kanter. Utöver asfalt används betongmarksten, kantstenar av betong eller granit samt kullersten i refuger.
