Byggnader - inventering och analys

Hus 1

Börshus

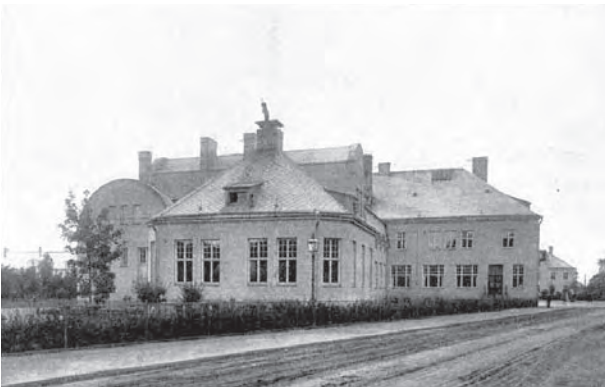
- 1 Börshuset sett från öster med restaurangpaviljongen i förgrunden. Källa: *Stockholms stads slakthus*
- 2 Börshuset sett från Slakthusplan 1912. Källa: *Stockholms stads slakthus*
- 3 Börshusets västfasad, fasadritning av Gustaf Wickman 1907. Källa: SSA

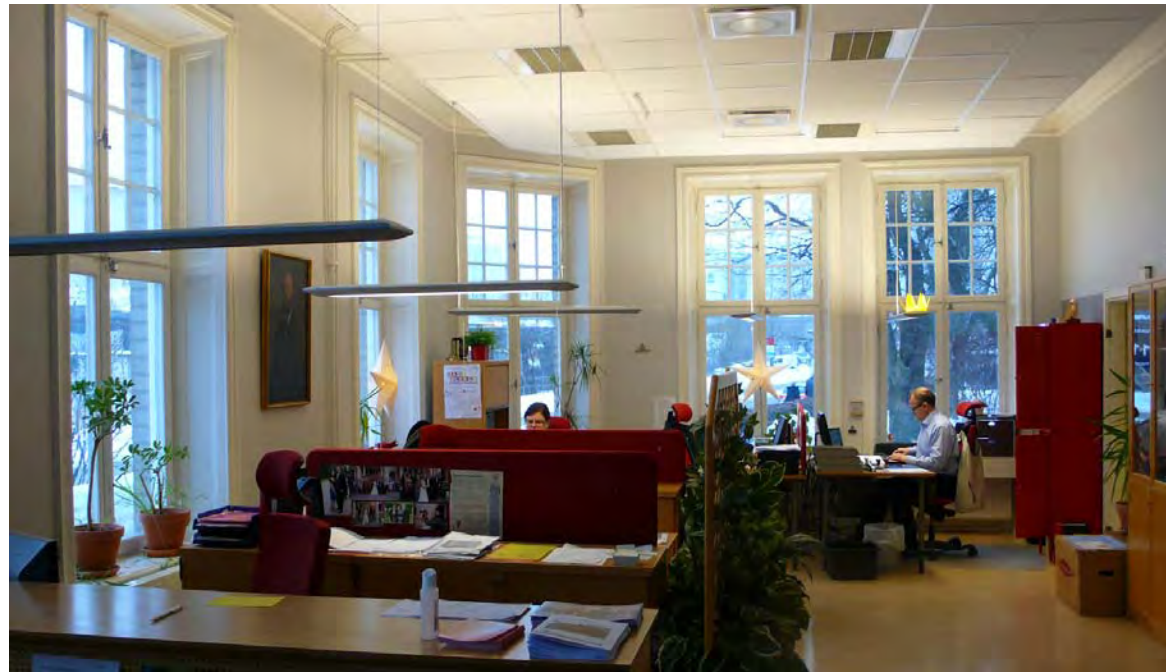
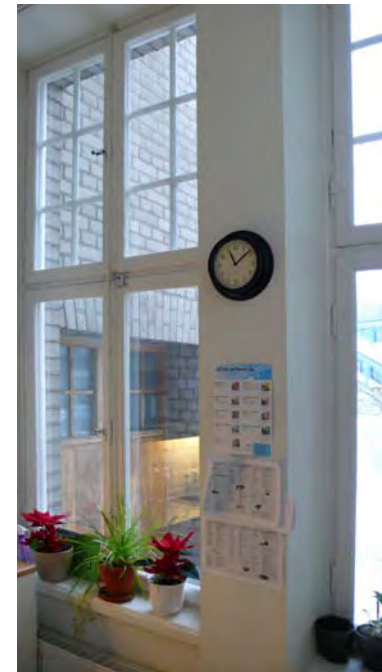
- 10, 11, 12 Interiör och fast inredning från kontorslokal i dag. Ursprunglig funktion 1:a klass restaurang, senare polisstation.
 13 Manövertavla flyttad på 1990-talet till trapphus i hus 01 från ångpannehuset, hus 13.
 14 Kontorslokal på våningen 1 tr., f.d. börssalens övre del.
 15 Kontorslokaler våningen 3 trappor, f.d. vindsvåning.
 16, 17 Kontorslokaler våningen 2 tr. tidigare övernattningsrum.

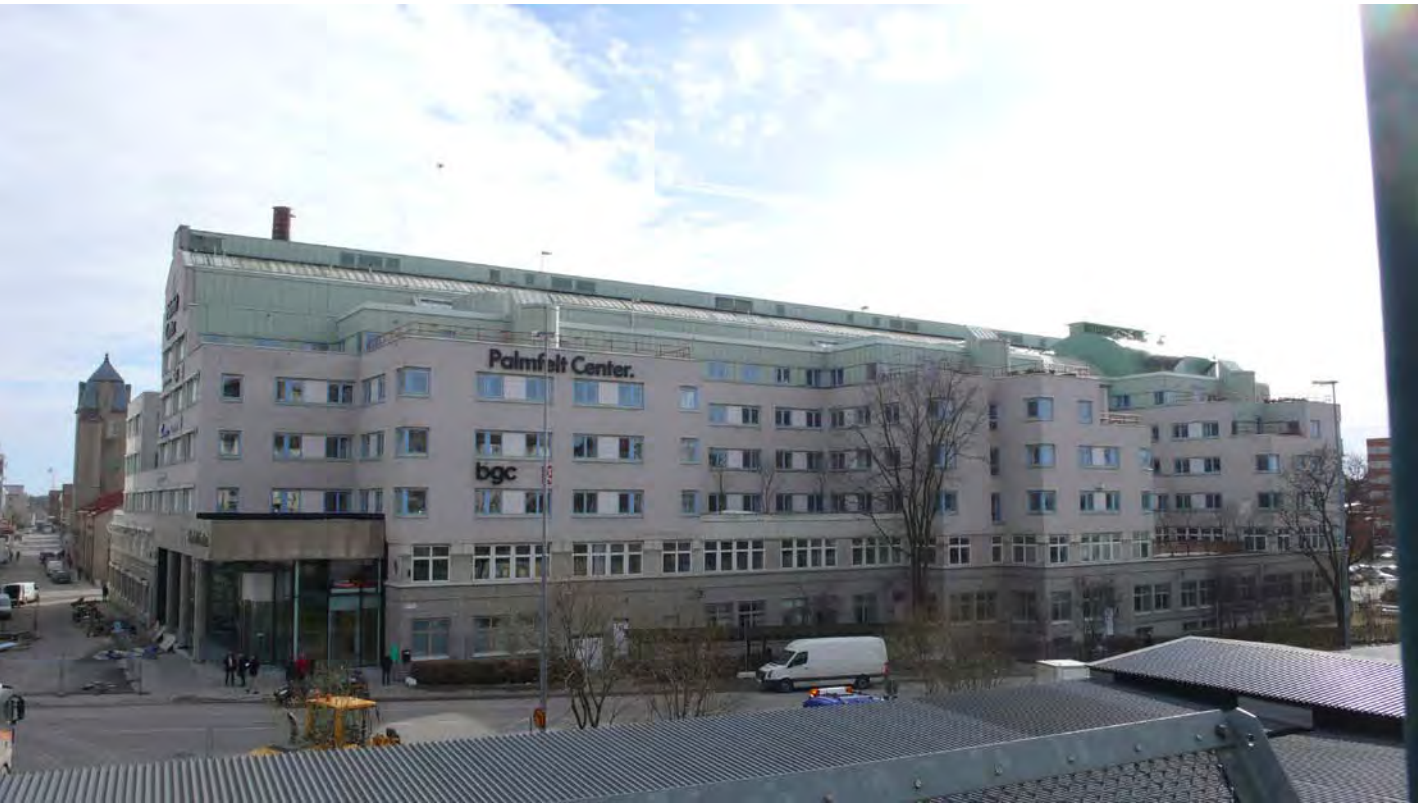
1 Bankgirocentralen, i dag Palmfelt Center med sin massiva, av kubiska former uppbyggda, byggnadsvolym och plastiska takvolym. Fasad mot norr med Rökerigatan till vänster.

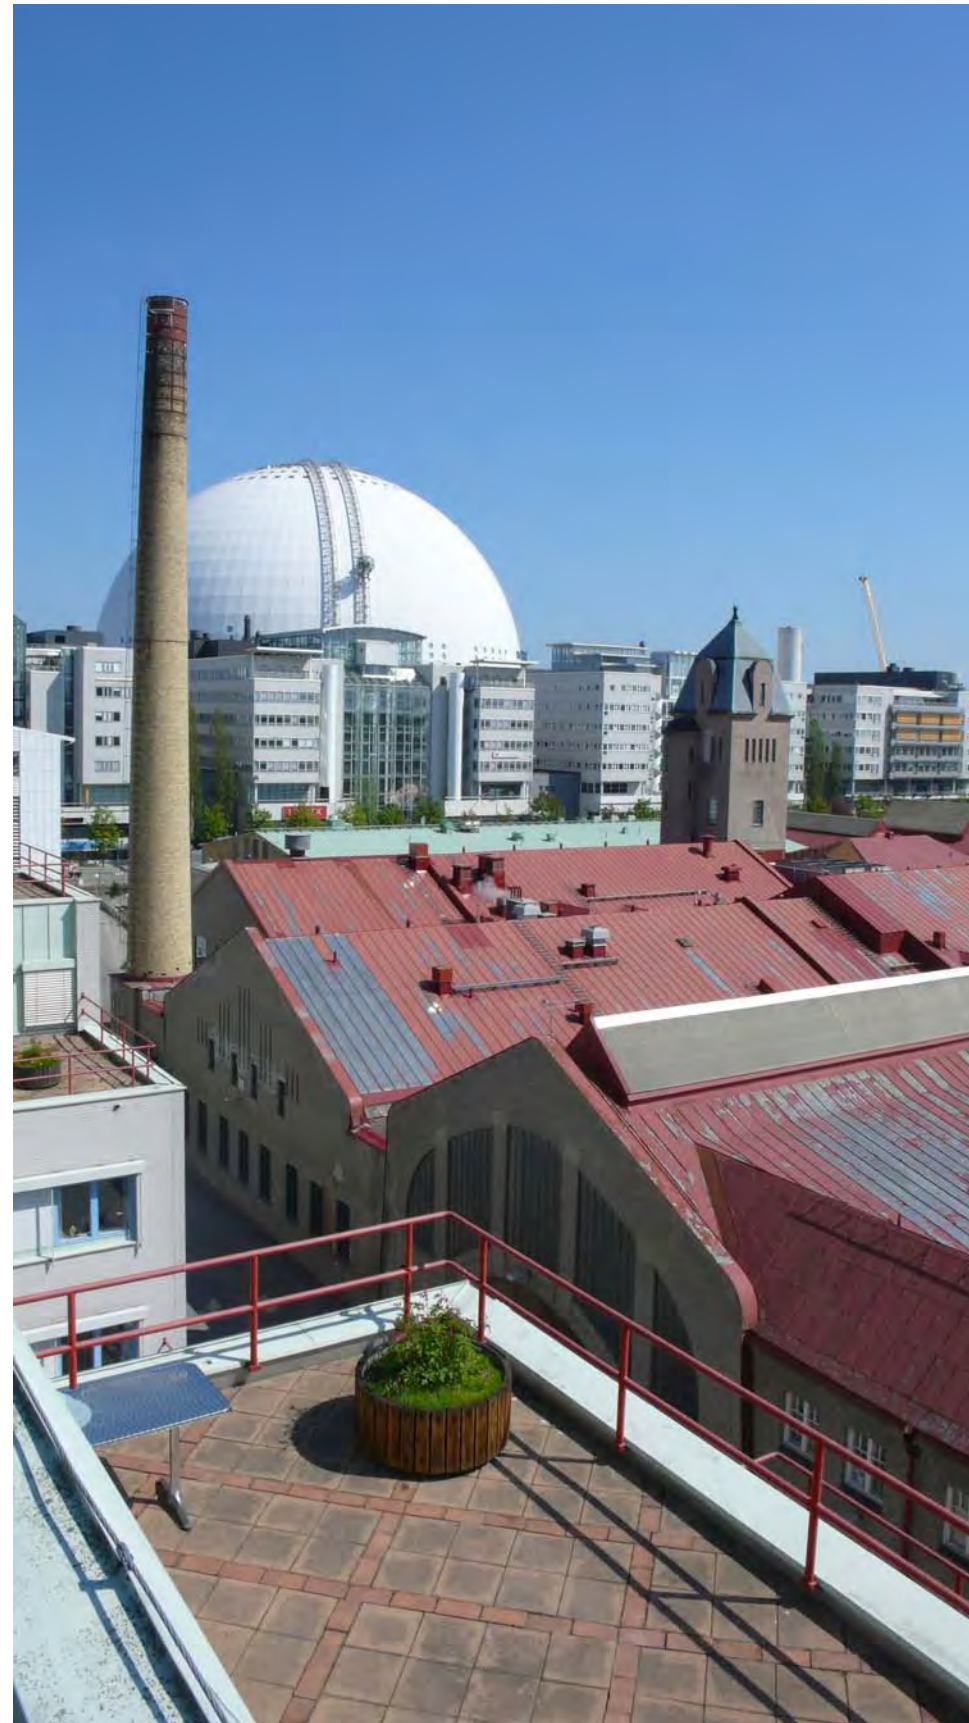
- 3 Detalj av fasaden - blå fönster, partier av kakel, bröstningar av betong i relief, murverk av mexitegel och sockel av granit.
- 2 Bild tagen från taket där kontorsvåningarnas takterrasser syns.
- 4 Bankgirocentralen strax efter färdigställande 1989 -90. , i dag Palmfelt Center med sin massiva, av kubiska former uppbyggda, byggnadsvolym och plastiska takvolym. Fasad mot norr med Rökerigatan till vänster. I bakgrunden syns hur Globen City är under byggnad liksom hus 10, det s.k. Taurushuset. Källa: *Slakthusområdet 1912-2002*
- 5 En mindre del av den park som låg längs Palmfeltvägen vid Börshuset (1) bevarades då bankgirocentralen byggdes.
- 6 En av byggnadens gårdar sedd från taket. Byggnadsvolymen består av en långsträckt kärnvolum utifrån vilken en dubbelsidig kamstruktur utgår, växelvis med flyglar och gårdar. De övre våningarna står på en sockelvåning med full längd och bredd.

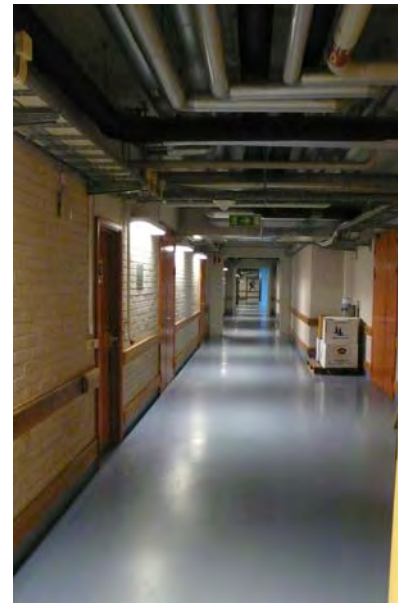
- 7 Källarkulvert - i fonden syns syskonhuset, hus 5, som ursprungligen också byggdes som en del av Bankgirocentralen. Även i dag är den en del av Palmfelt Center.
- 8 Reservkraftverk bestående av sex Rolls Royce-motorer och generatorer i masknhall på vinden.
- 9 Entréhall i Palmfelt Center, inredning 2011 ursprungligt marmorgolv.
- 10 Lounge vid entré inredning 2011.
- 11 Lanternin på gård, under vilken tysta pausrum tillskapats med hjälp av glaspartier, inredning från år 2011.
- 12 Ursprungligt trapphus med tidstypisk färgsättning.
- 13 Kontorsmiljö i bottenvåningen, inredning 2011.

Byggnaden ska tillsammans med hus 5 ses som en och samma då de planerades, projekterades och byggdes samtidigt för Bankgirocentralen, där även Privatgirot inrymdes. Byggnaderna sammanbinds under Rökerigatan av en kulvert i anläggningens längdriktning. Av stadsbyggnadsskäl tilläts byggnaderna inte vara sammanbyggda, då det skulle

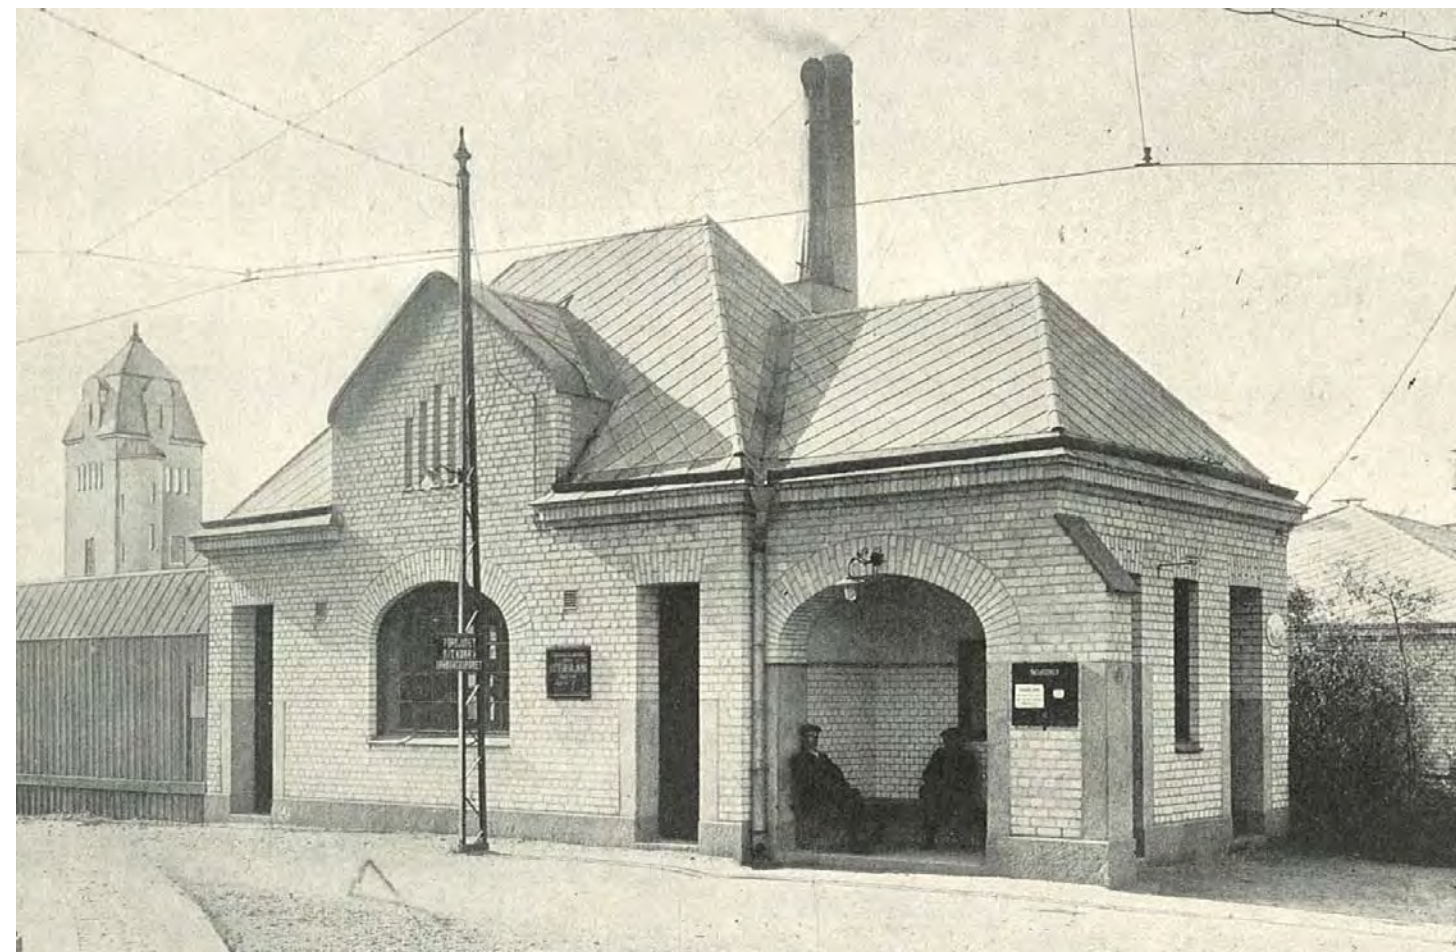
1 Köttförsäljningsbyggnaden som den presenterades i boken Stockholms Stads Slakthus från 1914. Huvudfasad mot nordost.

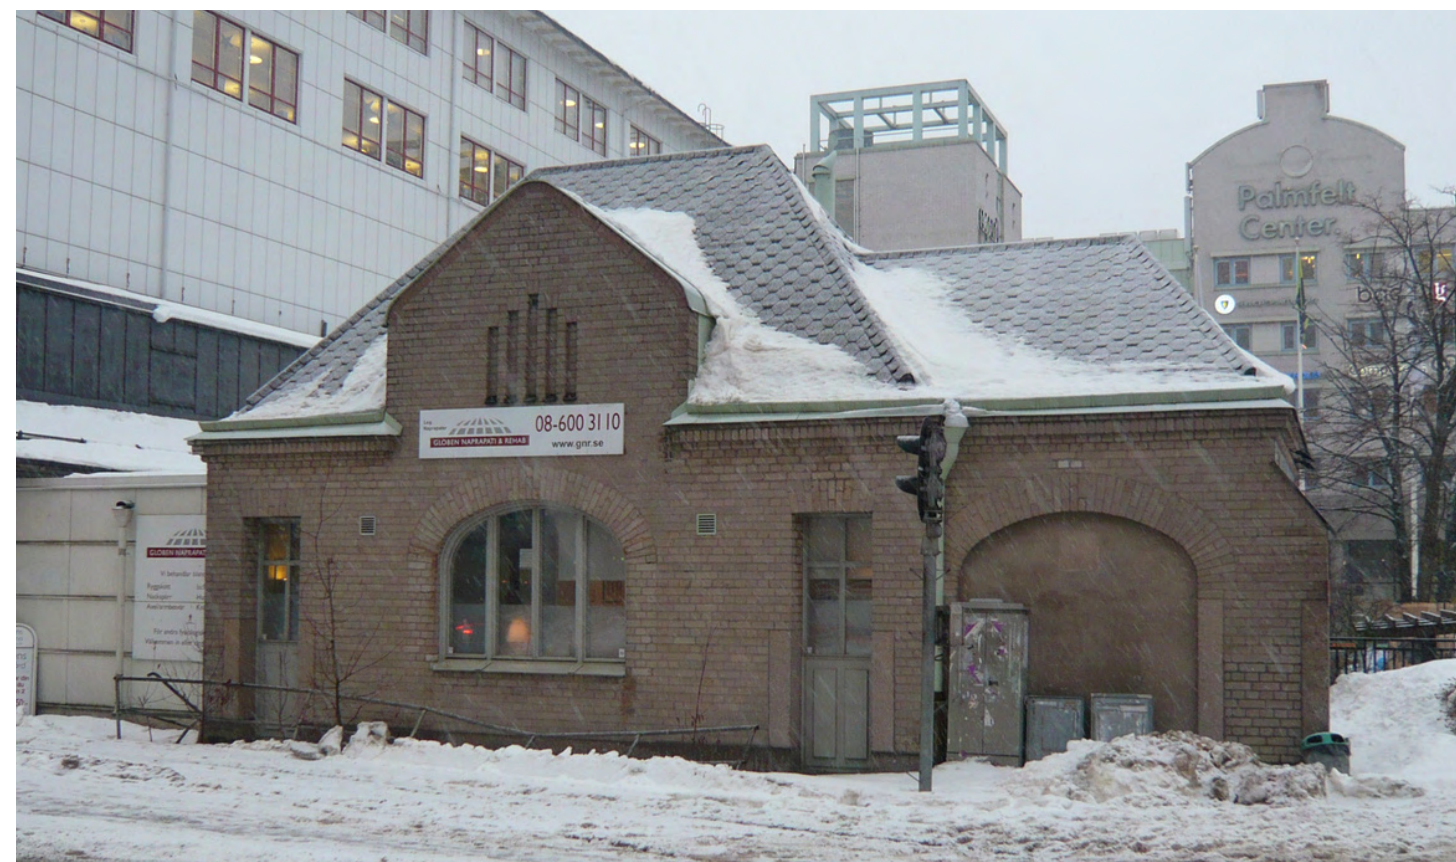
2 Huvudfasad mot nordost, januari 2011.

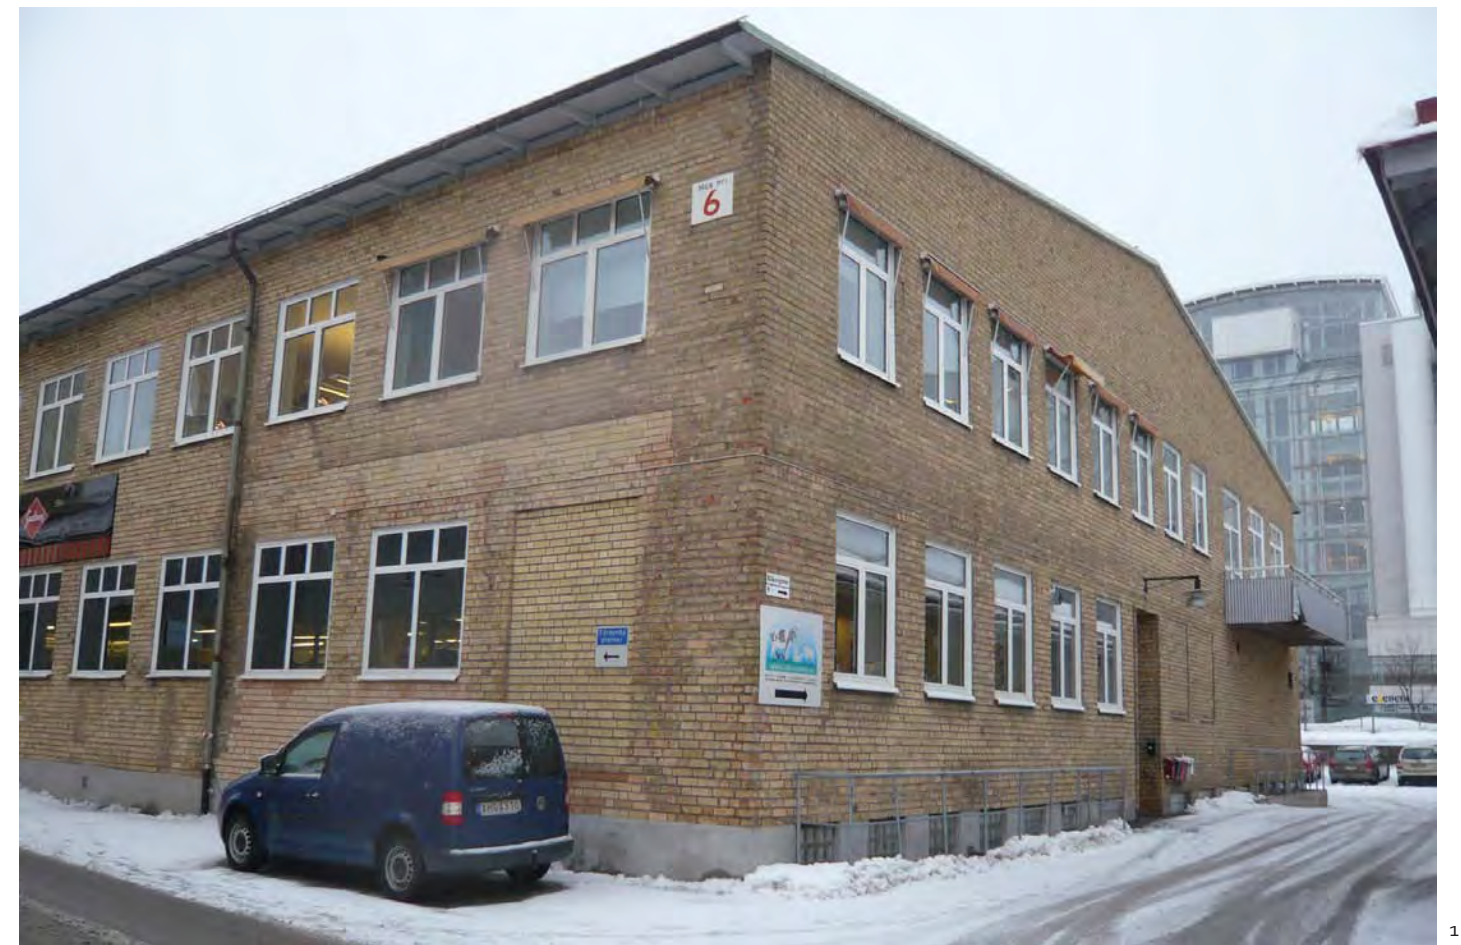
1 Fasad mot sydväst med en igensatt öppning samt gaveln mot sydost med huvudentré och balkong.

Byggnadens exteriör är relativt välbevarad så tillvida att den slutna byggnadsvolymen hållts ren från tillbyggnader annat än på de norra fasaderna. Byggnadens ursprungliga fönster har bytts mot nya aluminiumpartier och många fönsteröppningar murats igen. Balkongen vid huvudentrén har modern räcke

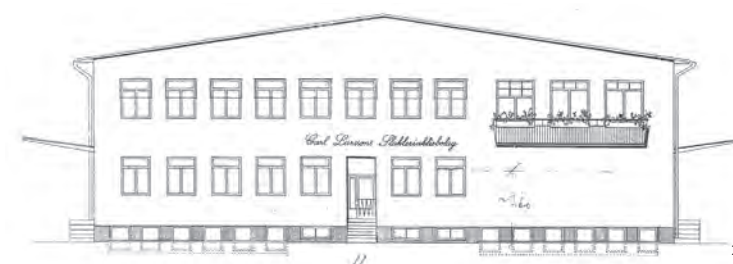
2 Nybyggnadsritning 1946, gavelfasad mot sydost, av arkitekter Axel Grape och Evald Kjellberg. Källa: BNA.

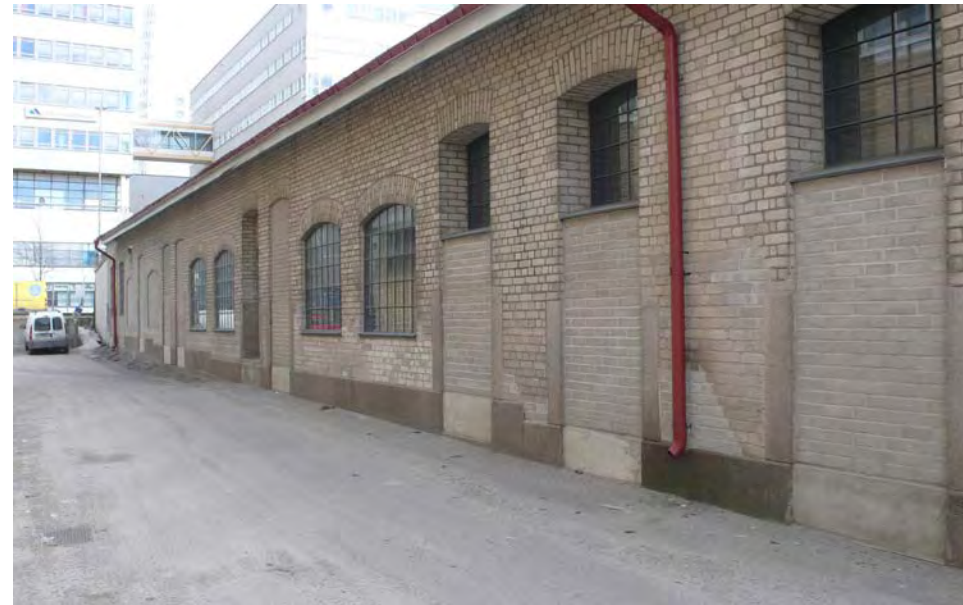
2 Fasad åt norr mot hus 6. Det ursprungliga skärmtaket, eller förlängda takfallet längs fasaden, har anlägsnats. Förlorade kvaliteter främst fönster, har återskapats och igensatta muröppningar är murats igen på ett medvetet sätt.
 3 Södra fasaden med skärmtaket på konsoler. I fonden skymtar sentida tillbyggnad.
 4 Hus 7 och 8 sedda från vattentornet. Båda byggnaderna bevarar ursprungliga valmade takvolymerna med långt utspringande takfötter och lanterniner. Ursprunglig taktäckning av eternit har ersatts av ståndfalsad takplåt med ständränna.
 5 I modifierat skick finns fortfarande delar av de av tak täckta gångar som förband hus 7 och 9 med bl.a. förbindelsehallen. I dag fungerar dessa tak som skärmtak för entréer.

Byggnadsvolymen är relativt välbevarad men fasaderna har genom åren förändrats genom ombyggnader som inte står i samklang med byggnadens ursprungliga formspråk. Exempelvis har skärmtaket längs den norra fasaden avlägsnats.

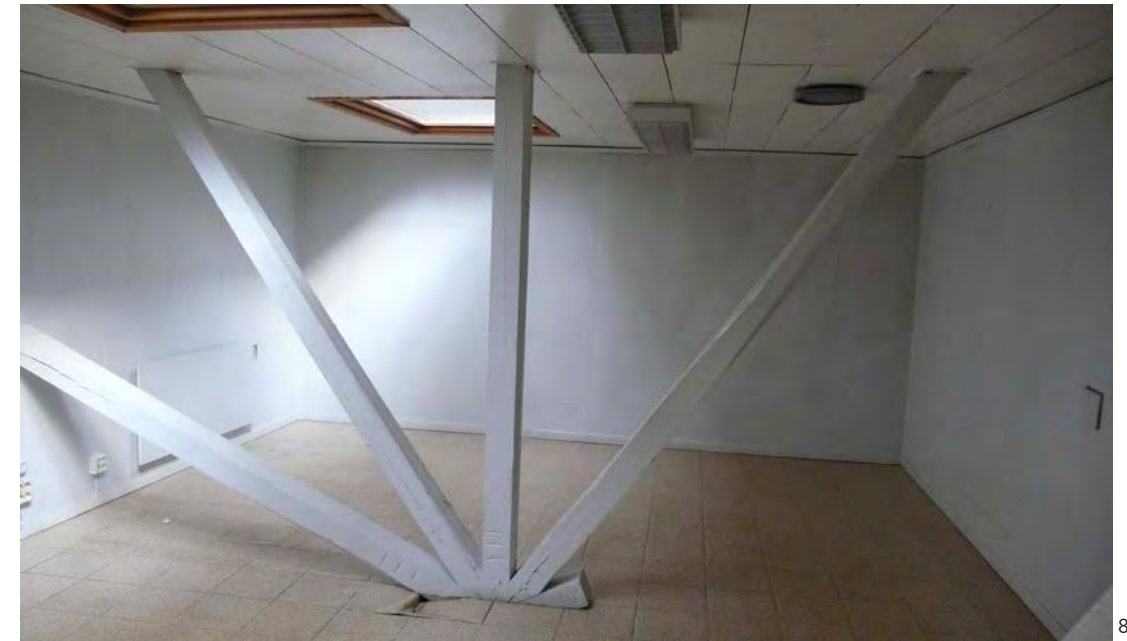
8 Vindsinredning med takkonstruktion av trä i solfjäderform.

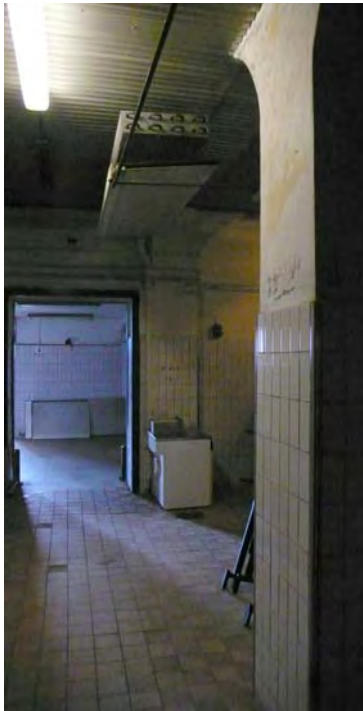
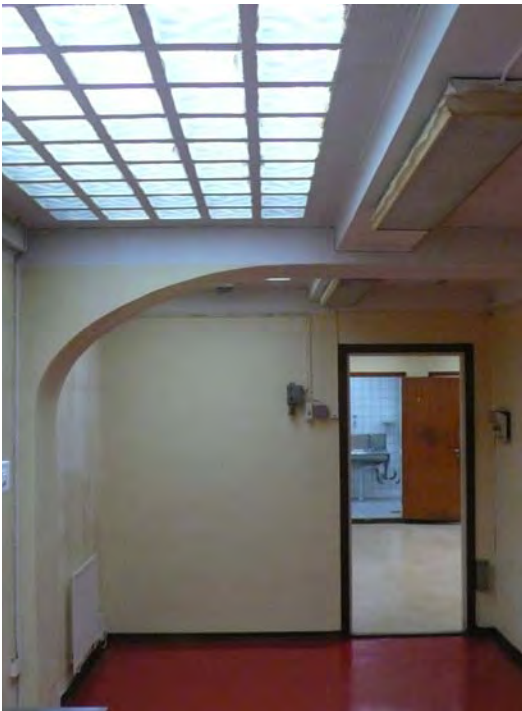
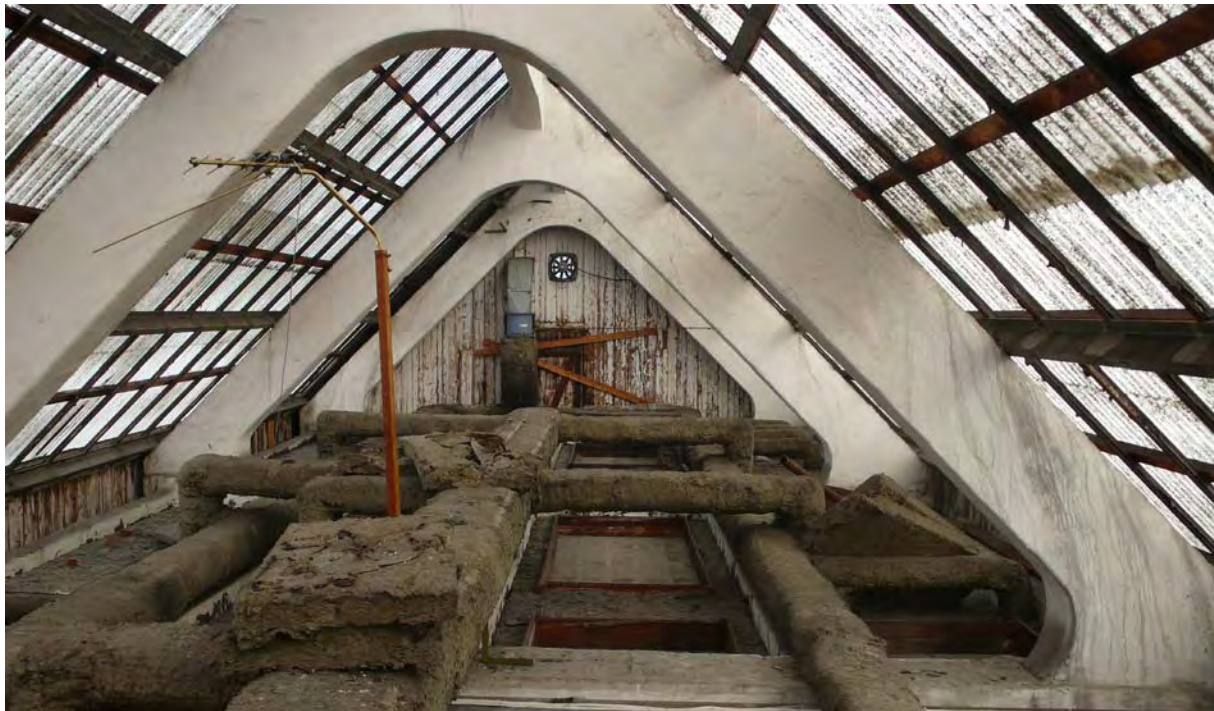
7 Interiör för livsmedelshandling - ytskikt av kakel, klinker och plåt.
8 Vind inredd på sentida bjälklag under lanterninen. Jämför betongstommens välvning mellan pelare och tak med interiörbild (11) nedan.
9 Interiör av lanternin med ursprunglig träpanelinklädnad och ursprungligt horisontellt bärverk av stålprofiler bevarat.
10 Sektionsritning med VA-lösning inritad. Ritningen visar det för tiden tekniskt avancerade avloppssystemet med inspekterbar källare. Källa: SSA
11 Planritningen visar även VA-systemet. Detalj av nybyggnadsritning 1912 Gustaf Wickman. Källa: SSA
12 Interiör av renstugan med väggfasta arbetsbord med hoar och avlopp. Rummet erbjöd ursprungligen en arkitektonisk kvalitet av rang med mycket dagsljus som vid tiden var en viktig förutsättning för arbetet. Dessa rumsliga kvaliteter med mycket dagsljus är möjliga att återskapa. Källa: *Stockholms stads slakthus*

Det ursprungligen storslagna rum med en vid och hög dagsljusbelyst rumsvolym, av hög arkitektonisk kvalitet, har byggts bort p.g.a. entresolering.

Golvnivån har höjts avsevärt och under detta skikt finns såväl granithållar som klinkerbeläggning kvar.

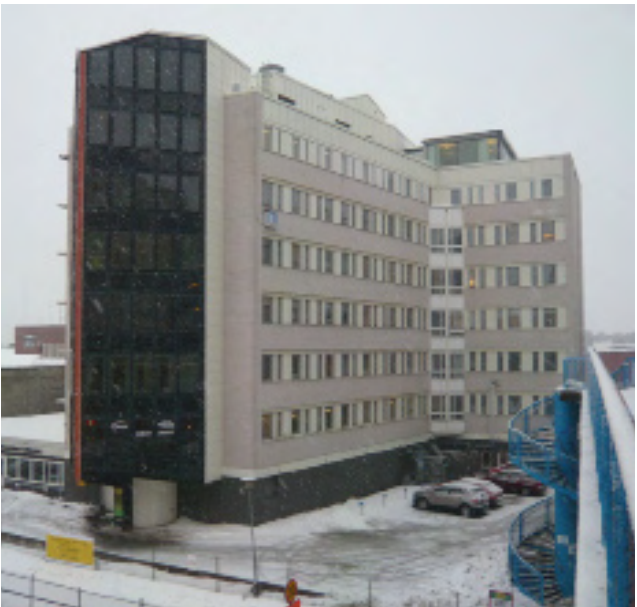
1 Typplan kontorsvåning, 1987, Danielson Arkitekter. Källa: BNA.
2 Fasad mot nordost med utskjutande, uppglasad, byggnadsvolym som bl.a. rymmer en lunchrestaurang.
3 Fasad mot sydväst.
4 Byggnaden sedd från sydost med byggnad 11 i förgrunden.
5 Huvudentré på fasaden mot sydväst.
6-7 I anslutning till huvudentrén på sydvästfasaden finns byggnadens centrala trapphus med hiss. Trapphusets golv och trappans plan-och sättsteg är belagda med klinker. Trappan har räcke av vitlackerat stål och glasskivor.

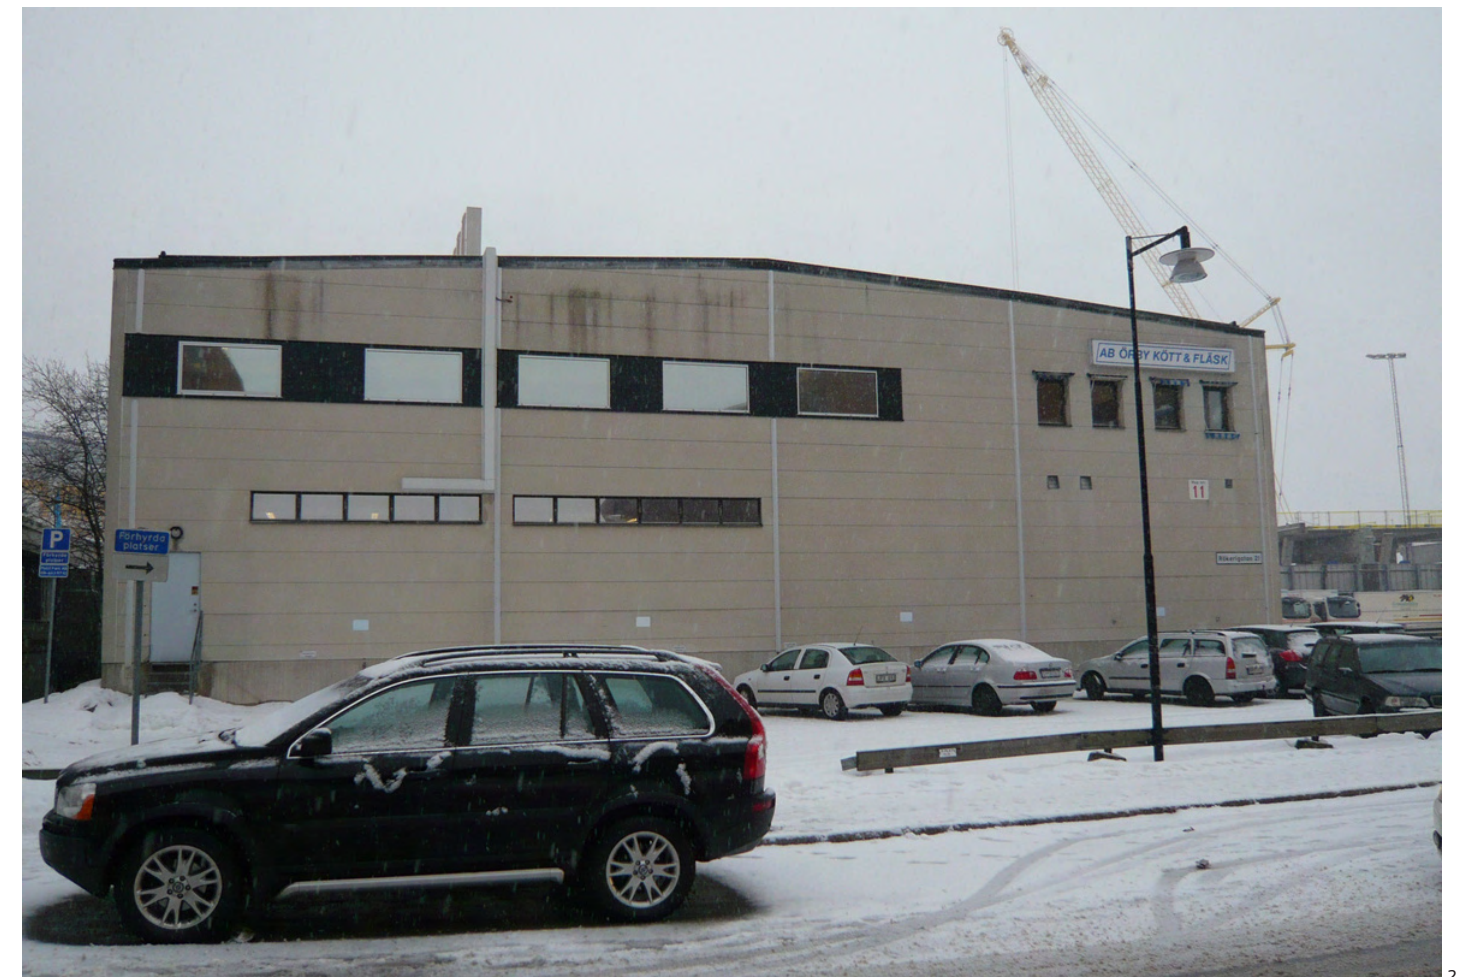
2 Fasad mot Rökerigatan i sydväst.

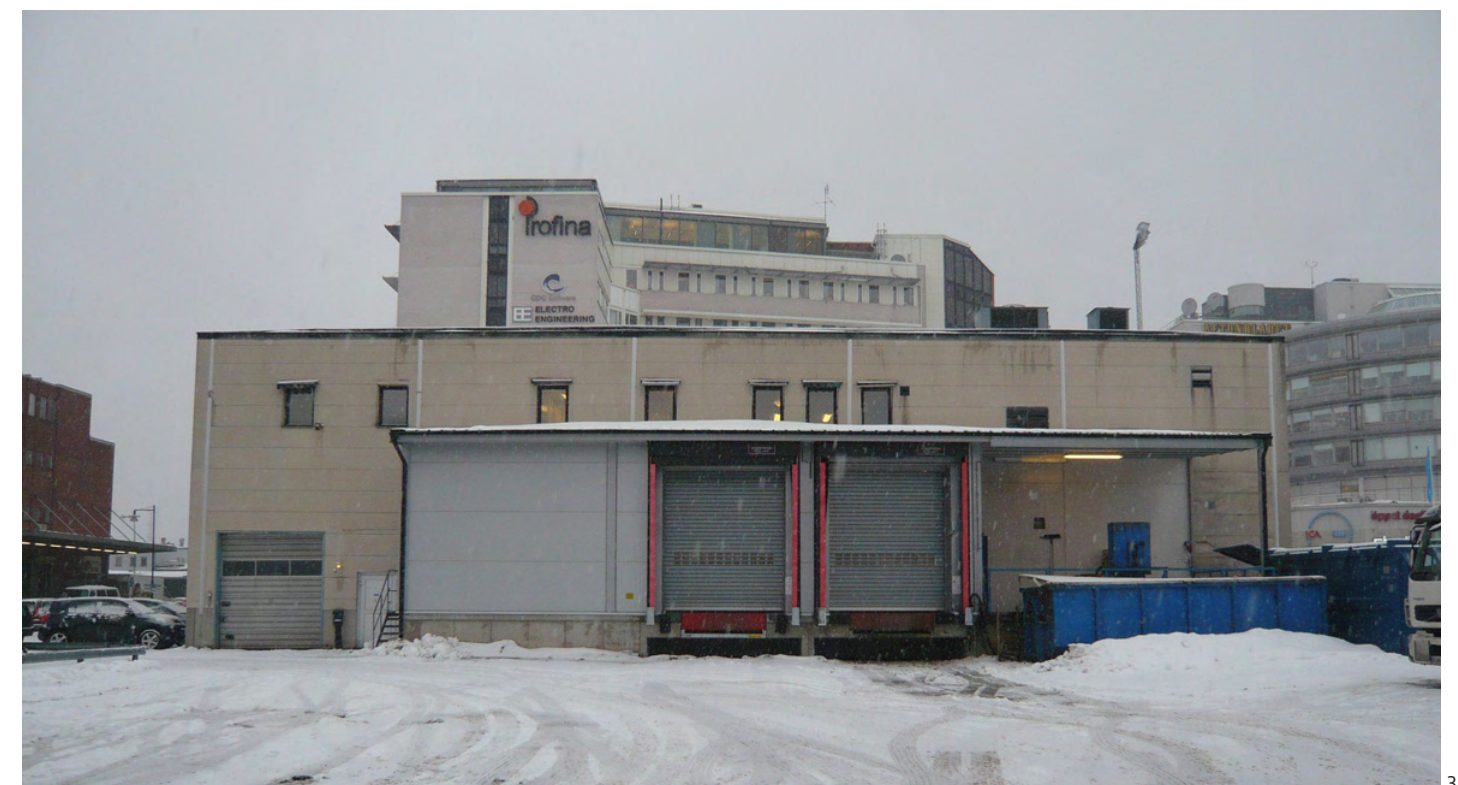
3 Fasad mot sydost med lastkaj.

Byggnaden har stomme av betong, putsade fasader på skivmaterial samt ett flackt sadeltak belagt med takpapp. På fasaden mot sydost finns lastkaj och garageport. Byggnadens få fönster bevarar ursprungliga fönsterbågar av klarlackat trä, delvis placerade i fönsterband.
