PM Dagvatten Östberga delområde 4

Årsta, Stockholm Stad

**Dagvattenutredning - Östberga
delområde 4****Årsta 1:1****Stockholms Stad****Fastighets AB Östbergabackarna**Anna Larsson
Box 17143
104 62 Stockholm

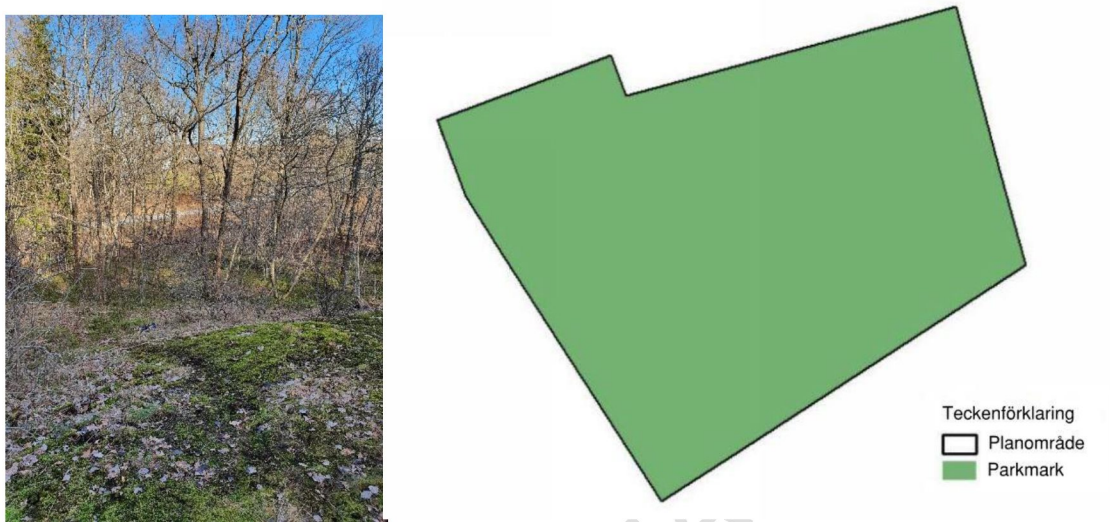
Figur 5. Tv. Foto från platsbesök 2021-03-05. Th. Indelning av befintlig mark inom planområdet.

Planområdet består idag av skogsmark med träd och buskar samt en del berg i dagen. Marken är kuperad och lutar från väster till öster. Dagvattenutredningen omfattar hela planområdet. Marken inom planområdet har delats in enligt Figur 5.

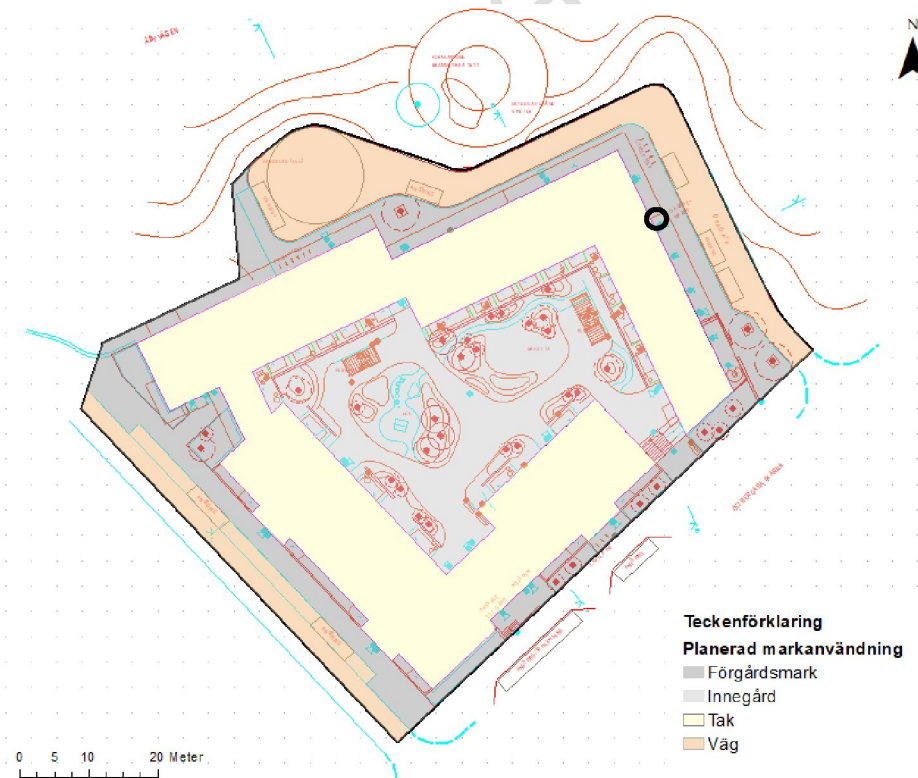
Figur 6. Indelning av planerad markanvändning för fastigheten. Svart ring visar placering på garageinfart.

Planområdet planeras att bebyggas med bostadshus som omsluter en innergård. Hårdgjorda ytor som planeras är dels infart till garage, dels förgårdsmark mot gaturummet. Marken har delats in enligt Figur 6.

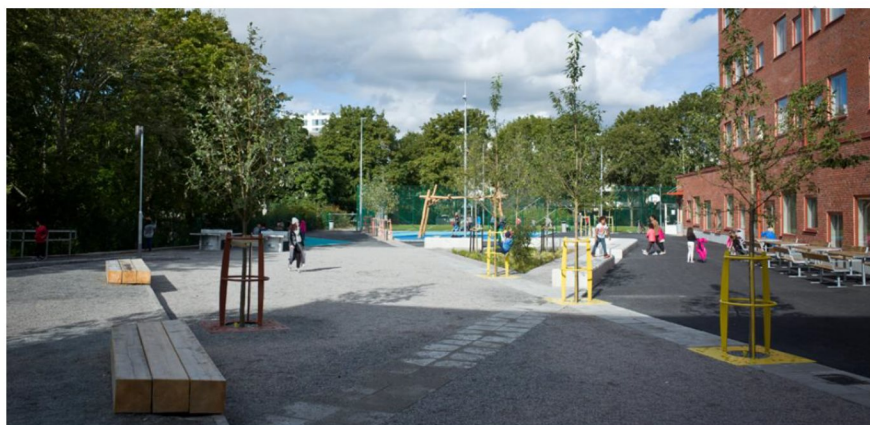
Figur 11. Möjlig utformning av skolgård med underliggande skelettjordar med träd (Illustration: Funkia)

Dagvattenhantering i krossmagasin eller skelettjordar med träd, se Figur 10, Figur 11 och 12, är en teknik som är användbar i anslutning till vägar, parkeringsytor och bostadsgårdar. Anläggningarna utformas som makadamfyllda gropar där dagvatten kan renas och magasineras i filtermaterialet. Reningen i jordarna sker bland annat genom sedimentering och infiltration i anläggningen samt genom trädens vatten- och näringsämnesupptag i rötterna.
