Maritim riskanalys.

Förändrad DP, kv Gjutmästaren, Bällstaviken, Stockholm

Rapport Nr: RE20209627-01-00-B

S:t Erik Markutveckling AB

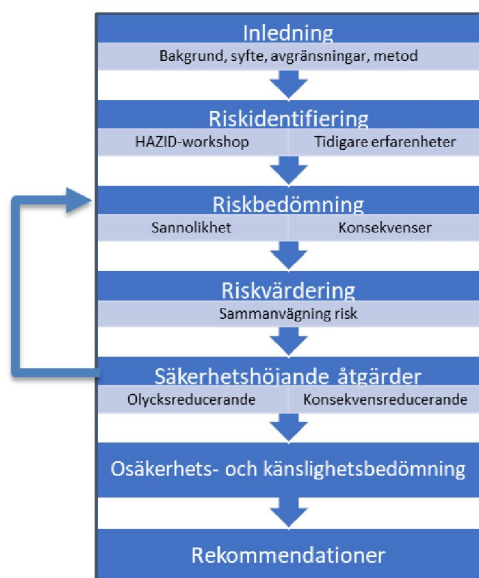
Figur 1. Schematisk bild av delprocesserna i riskanalysen

Metodiken för aktuell studie baseras på etablerad metodik för maritima riskanalyser i form av ISO standard 31000/31010, liksom den av IMO rekommenderade FSA-metodiken där så bedömts vara möjligt, se Figur 1. Här tillämpad metodik är förenklad men de huvudsakliga komponenterna ingår.

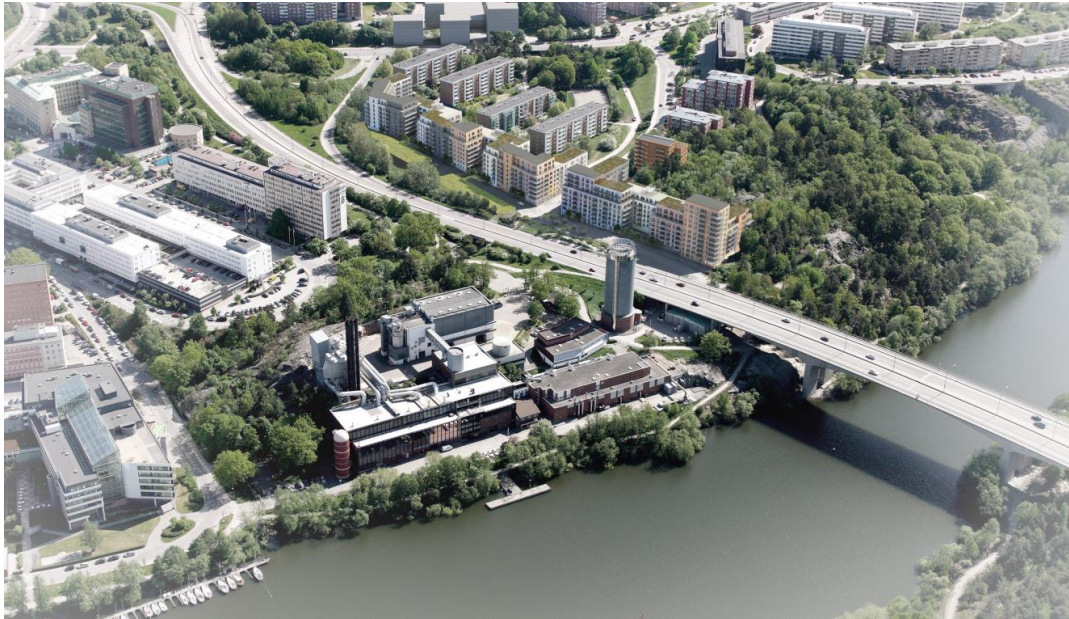
Figur 7. Solnaverket befintlig utformning med äldre T-formad pontonbaserad brygga, (Solnaverket MKB, 2020).

Den T-formade bryggan i Figur 7 har tidigare anlöpts av tankfartyg med bränsleleveranser till kraftverkets oljebergrum men under de senaste fem åren har inte bryggan anlöpts av något större fartyg.

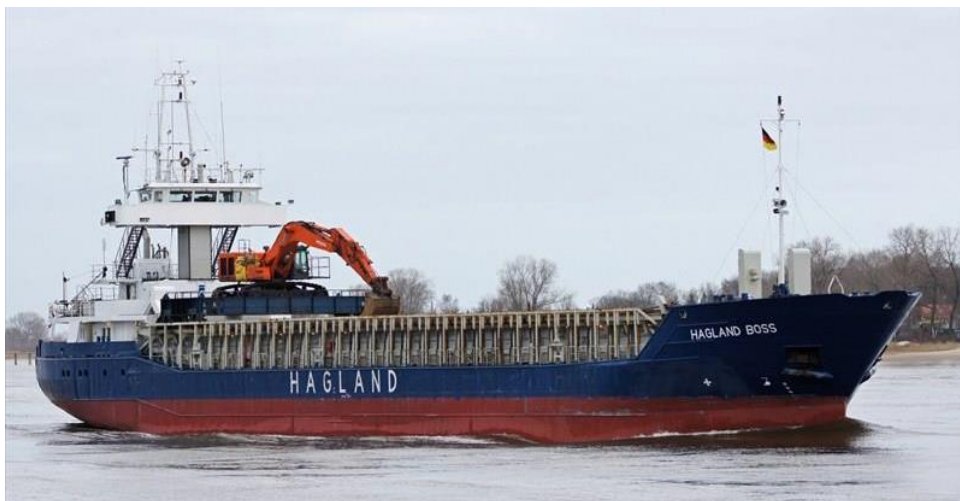
Figur 17. Fartyget Hagland Boss av Vänermax-storlek har dimensionerna; längd 88 m, bredd 12,8 m, djupgående 3,7 – 5,5 m beroende på last och DWT 3 694, [Marine Traffic].

Ett exempel på självlossande bulkfartyg som bl.a. trafikerat Vänern är Hagland Boss, med en lastrumskapacitet av 4 650 m³ och höjd (*air draught*) 16,8 m, se Figur 17.

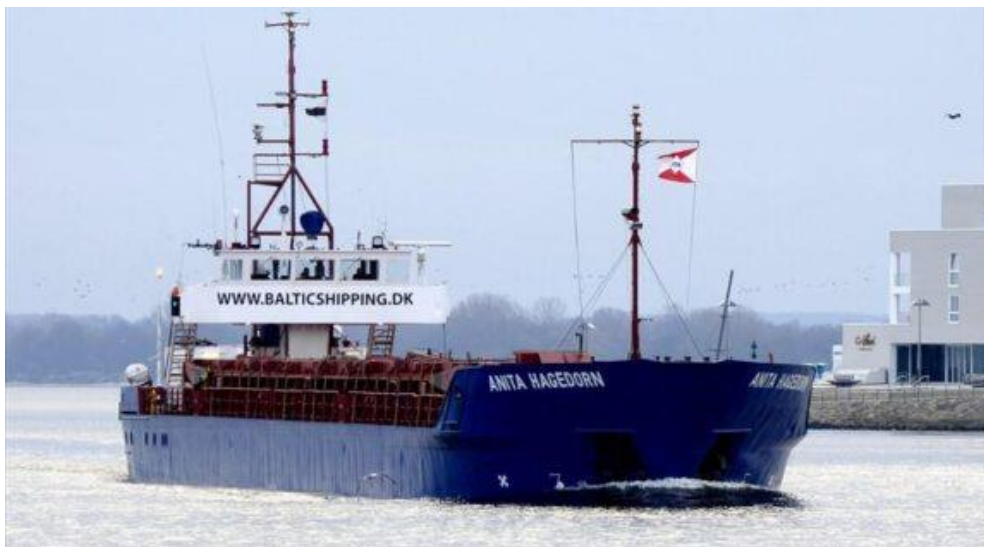
Figur 18. Bulklastfartyget Anita Hagedorn har dimensionerna; längd 75 m, bredd 8,2 m, djupgående 3,7 m och DWT 1 741.
