Kompletterande dagvattenutredning - Etapp 1

Kv. Gjutmästaren 6 & 9

Kompletterande dagvattenutredning – Etapp 1

Datum	2022-01-10
Uppdragsnummer	1320051168
Utgåva/Status	Granskningshandling

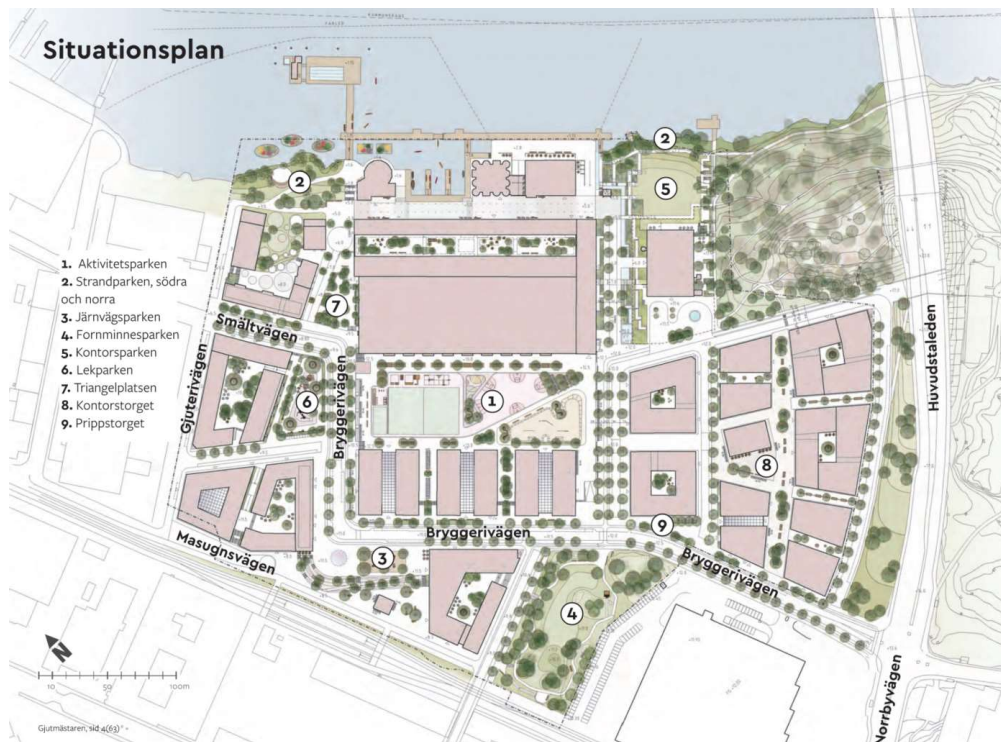
Figur 2 Illustrationsplan tillhörande samrådsförslaget för Gjutmästaren 6 och 9.

Det långsiktiga målet med planeringen samt den struktur för gator, parker, torg och bebyggelse på fastigheterna Gjutmästaren 6 och 9 som redovisades i samrådet ligger i huvudsak fast, se Figur 2. Planering av kvartersbebyggelse på obebyggda delar och markparkeringar är för närvarande dock inte aktuell förrän framtiden för Bromma flygplats fastslagits.

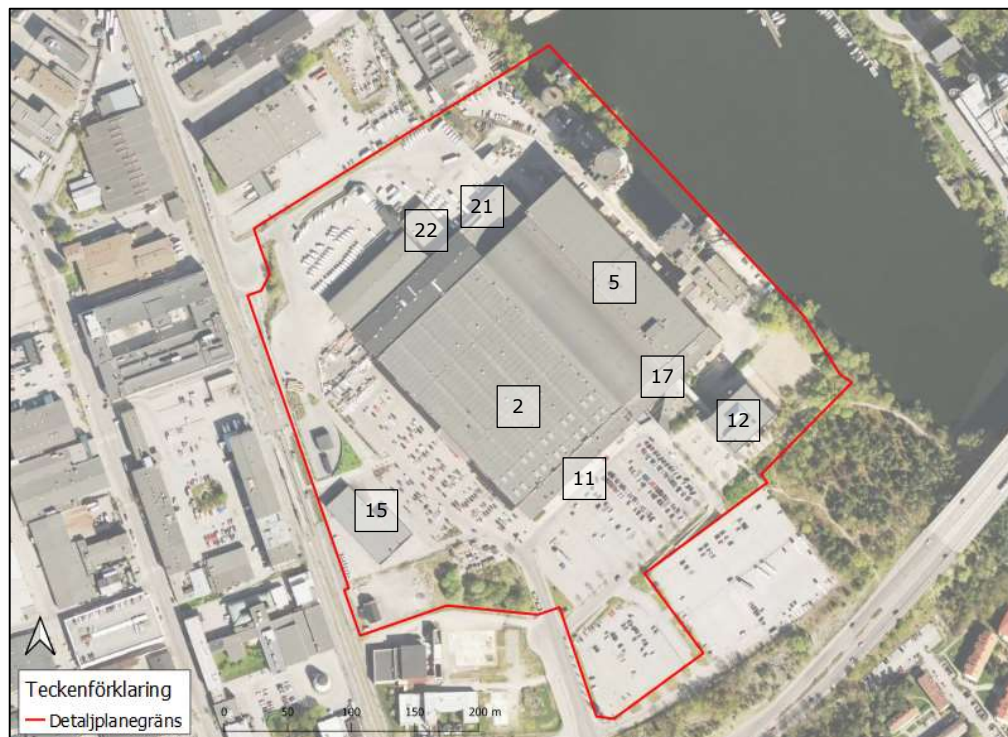
Figur 5. Översikt över Kv. Gjutmästaren och detaljplanegräns för etapp 1 redovisad med röd polygon. I Figuren visas även byggnadsnummer för de byggnader som hänvisas till i rapporten.

En översikt över den aktuella detaljplanen för etapp 1 visas i Figur 5. Området omfattar ca 14 ha. Ytorna utgörs i huvudsak av takytor och parkering samt kajområdet närmast Bällstaviken.
