## **MILJÖKONSEKVENSBESKRIVNING DETALJPLAN MASUGNEN 5 OCH 7**

283308, MKB för Masugnen 5 och 7

Miljökonsekvensbeskrivning ny detaljplan Masugnen 5 och 7

Tyréns AB

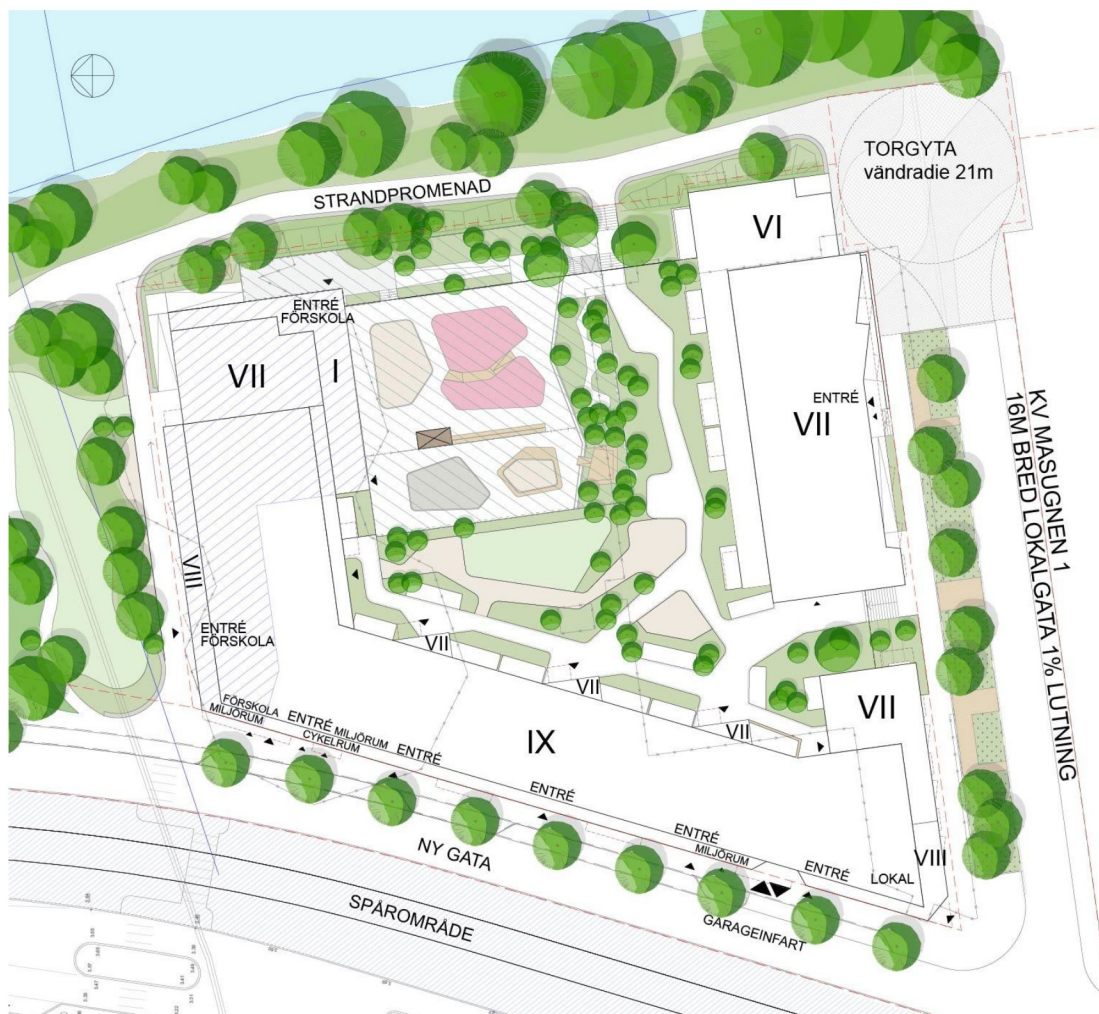
Figur 8. Placering av förskolegård på innergården av Masugnen 7.

På innergården är det möjligt att anlägga en gemensam uteplats som uppfyller riktvärden för ljudnivåer vid uteplats. Beräkningarna visar även att förskolan på innergården (se Figur 8 i tidigare kapitel) till Masugnen 7 klarar riktvärden för buller.

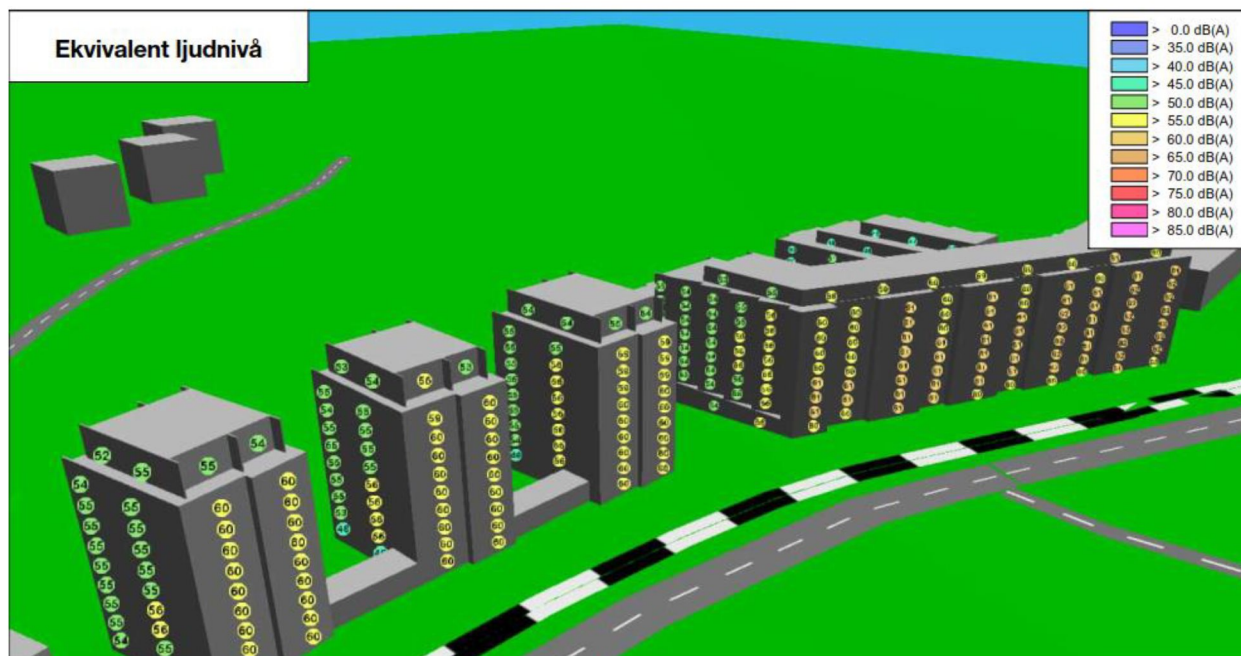
Figur 13. Ekvivalent ljudnivå dB(A) från väg- och spårtrafik, utan åtgärd. Masugnen 5 syns till vänster i figuren. Källa: ACAD 2018-10-30

Figur 14. Ekvivalent ljudnivå dB(A) från väg- och spårtrafik, utan åtgärd. Vy från Masugnen 7, Masugnen 5 syns till vänster. Källa: ACAD 2018-10-30

Den ekvivalenta ljudnivån vid bostadsfasaden beräknas överstiga riktvärdet på 55 dB(A) vid kortsidan mot Karlsbodavägen och på delar av långsidorna utan åtgärd. Det ses som gulmarkerat i Figur 13 och Figur 14. Figurerna visar samma situation men från olika vyer.

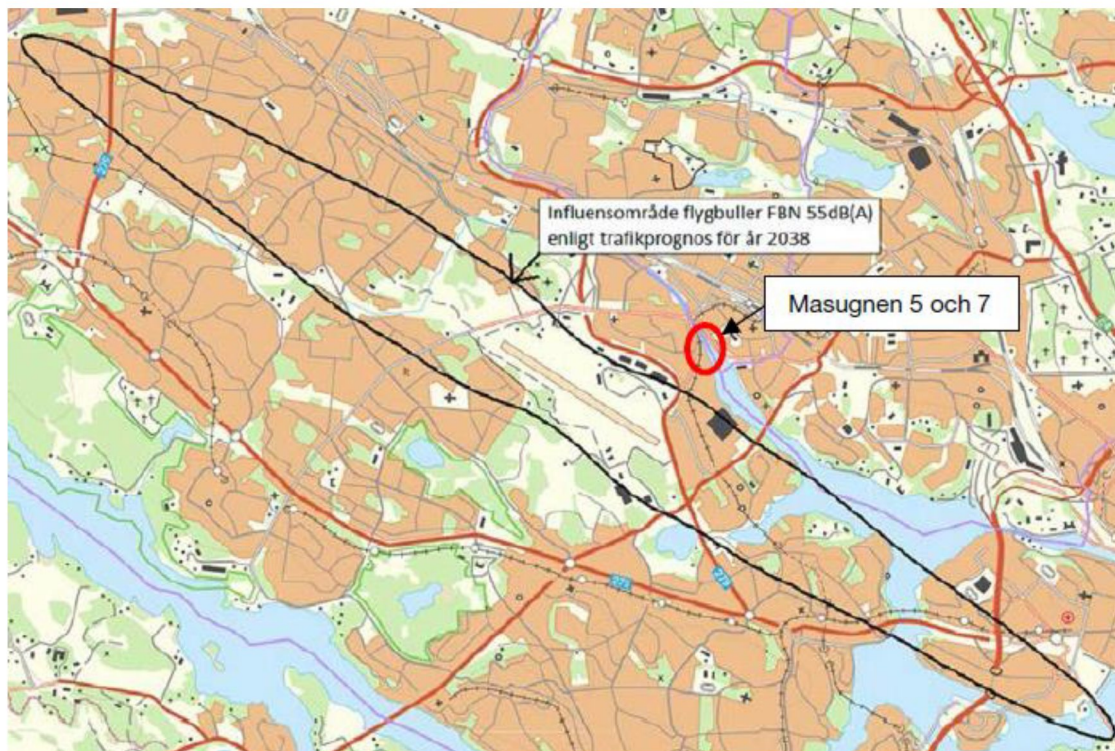
Figur 21. FBN 55 dB(A)-kurvan år 2038

Bromma Stockholm Airport alstrar buller från flygplan över detaljplaneområdet. Planområdet ligger utanför influensområdet för flygbuller (FBN 55 dB(A)-kurvan) från Bromma flygplats, som tagits fram ur Trafikverkets trafikprognos för 2038. Därmed uppfyller Masugnen 5 och 7 riktvärden avseende FBN 55 dB(A) flygbuller. Se Figur 21.

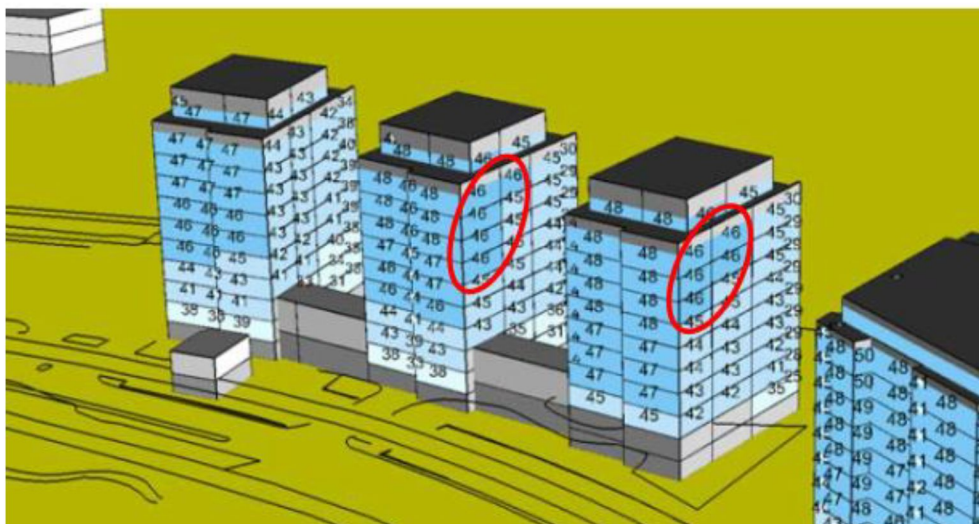
Figur 25. Beräknad markbullernivå orsakad av Bromma flygplats under kvällstid. Inringade balkonger behöver tätt balkongräcke för att uppnå riktvärden. Detta berör 10 lägenheter. Översta våningsplan har tyst sida mot Bälsåttaviken. Källa: ACAD 2018-10-30

För att uppfylla riktvärdena för markbuller behöver några balkonger förses med tätt balkongräcke, minst 1,1 m högt, se Figur 22 för exempel på utformning. Berörda lägenheter är inringade i Figur 25.

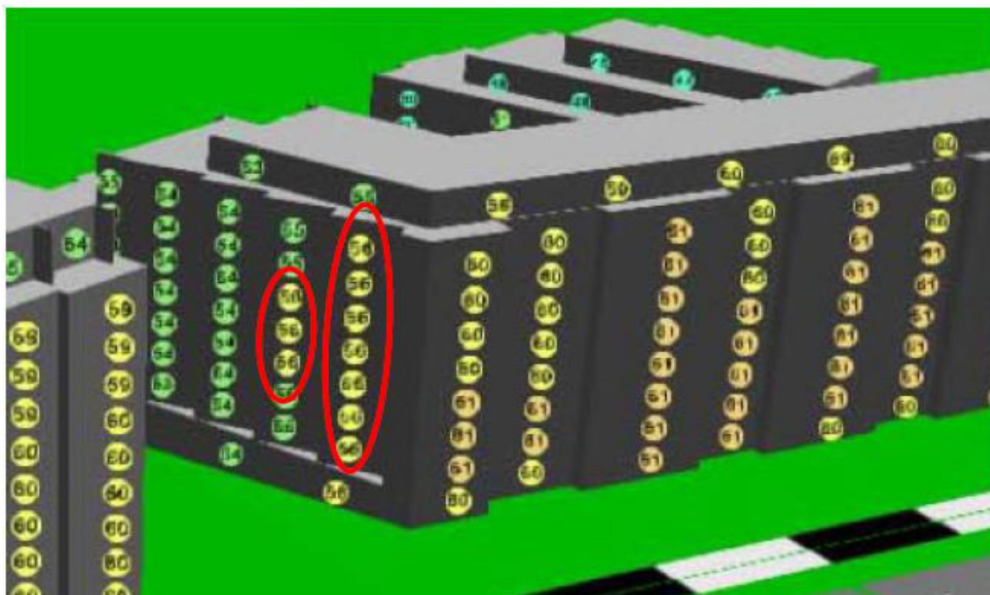
Figur 26. Beräknad dygnsekvivalent ljudnivå orsakad av väg- och spårtrafik. Inringade balkonger behöver förses med ett tätt balkongräcke för att riktvärden för väg- och spårtrafik ska uppfyllas. Källa: ACAD 2018-10-30

För samtliga lägenheter som har fönster mot Karlsbodavägen samt för några lägenheter vid tvärgatorna beräknas ekvivalent ljudnivå överskrida 55 dB(A). För

några av lägenheterna längs tvärgatorna behövs tätt räcker eller åtgärd med motsvarande effekt för att åstadkomma en "tyst" sida med ekvivalent ljudnivå under 55 dB(A). Övriga lägenheter har "tyst" sida mot Bällstaviken. Utförligare redovisning finns i bullerutredningen.

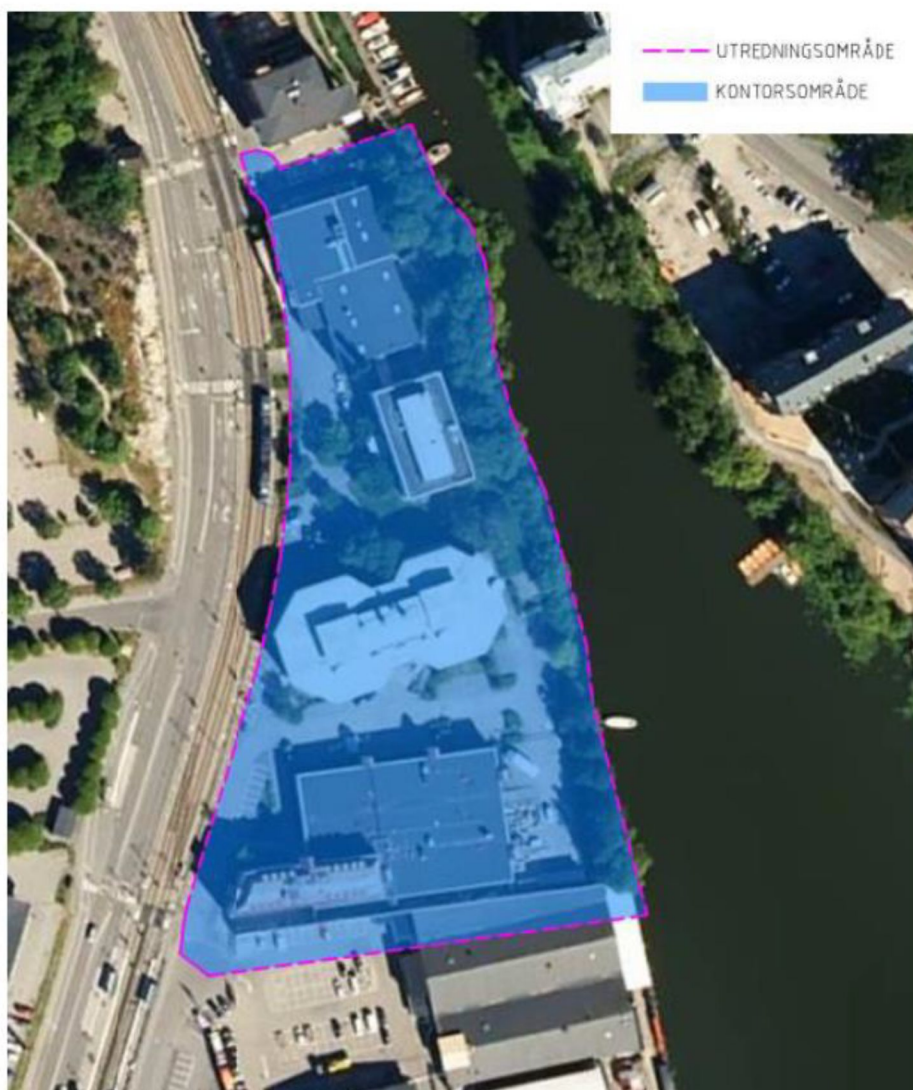
Figur 28. Markanvändning före exploatering. Källa: WSP 2018-06-04

Beräkningarna och dimensionerande dagvattenflöden har baserats utifrån markanvändningen före och efter exploatering. En klimatfaktor på 1,25 har använts för att klimatanpassa dagvattenhanteringen. Klimatfaktorn kompenserar för att mer intensiva regn bedöms förekomma i framtiden. Markanvändningen är i nuläget verksamheter (kontorsområde) och kommer efter exploatering ersättas med bostäder, park och gatumark. Se Figur 28 och Figur 29.

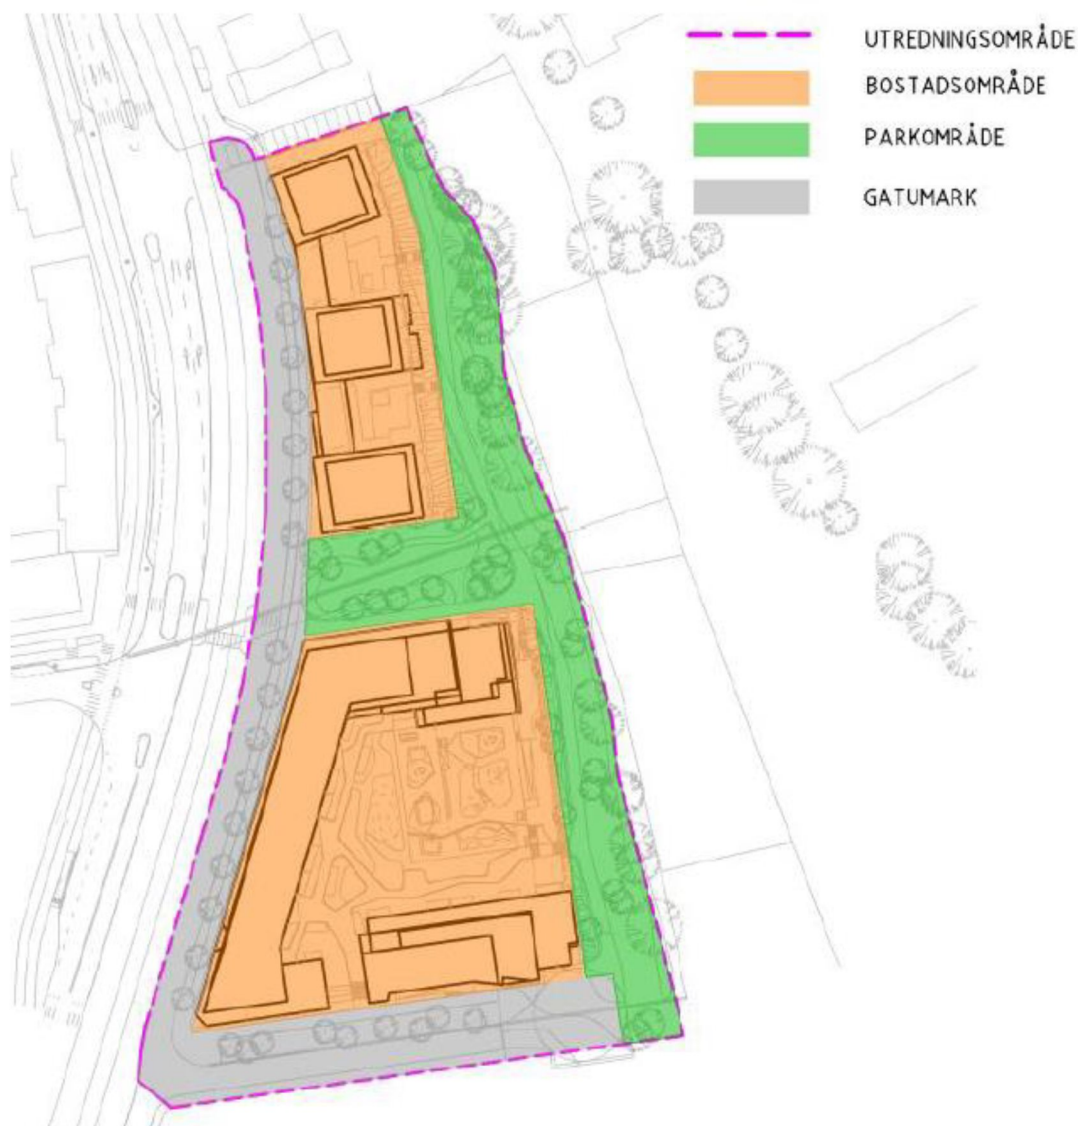
Figur 29. Markanvändning efter exploatering. WSP 2018-06-04.

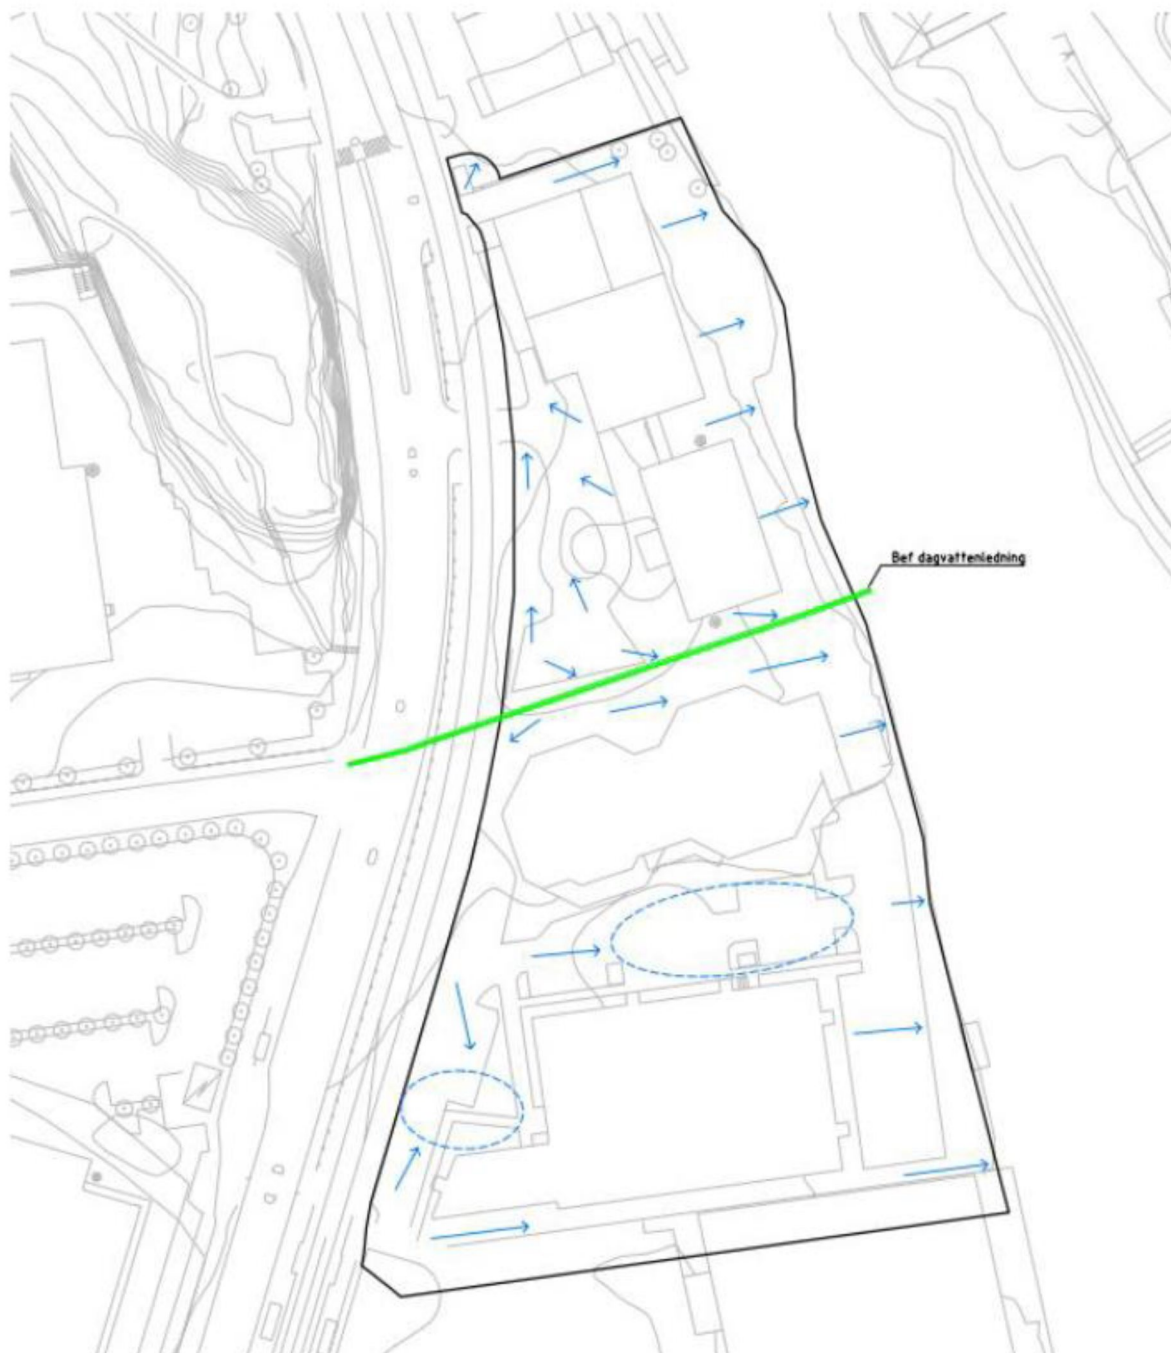
Figur 30. Befintliga avrinningsvägar inom planområdet. Blå cirklar visar instängda områden.  
Källa: WSP 2018-06-04

Befintlig bebyggelse har ingen anslutning till Stockholm Vattens ledningsnät för dagvatten. De uppgifter som finns tyder på att dagvattnet från fastigheten idag samlas upp i ett lokalt ledningsnät som sedan leds direkt till recipienten. Detta kommer dock att tas bort till följd av planerad bebyggelse. Genom fastigheten finns dock en stor dagvattenkylvert (dit ledningsnätet på fastigheten alltså inte är anslutet) där Stockholm Vattens ledningsnät mynnar i recipienten. Avrinningsvägar och instängda områden visas i Figur 30.

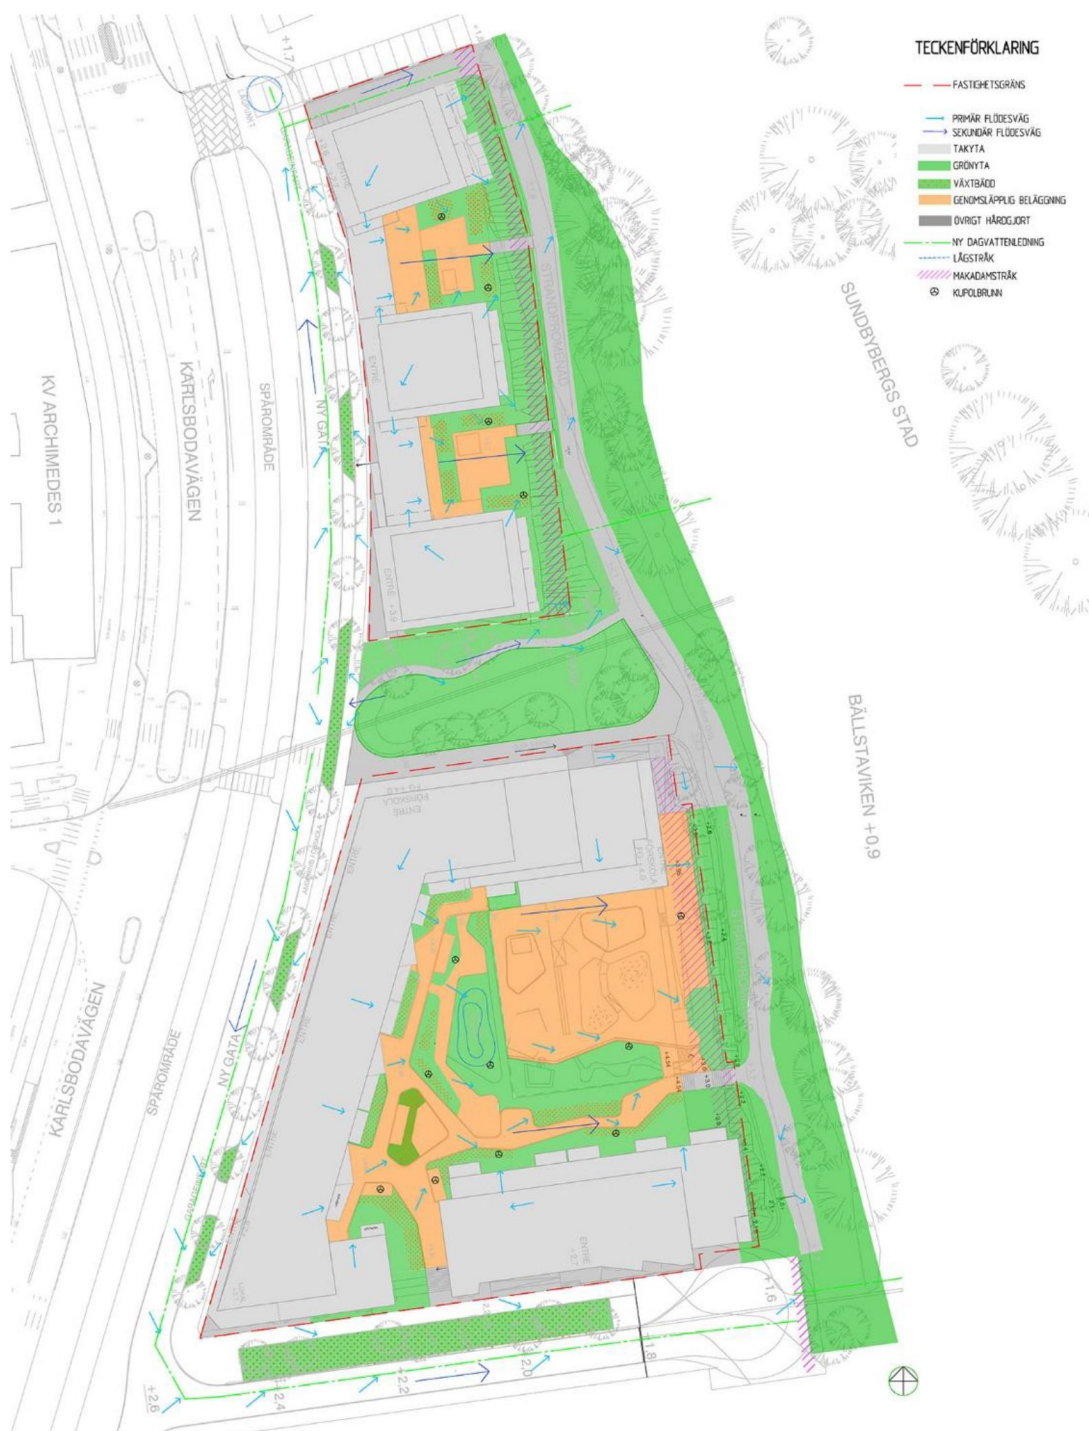
Figur 32. Framtida flödesvägar efter exploatering. Grönt område visar grönyta och växtbädd, orange är genomsläpplig beläggning, grått är takyta eller annan hårdgjord yta. Blå pilar visar avrinningsvägar. Källa: WSP 2018-06-04

Detaljplaneförslaget innebär att befintliga marknivåer kommer att höjas samtidigt som markanvändningen ändras. Framtida dagvattenflöden kommer att ledas till växtbäddar och grönytor i gatorna, parken och innergårdarna. Vid extremregn kommer avrinningen ske mot lågpunkterna via sekundära flödesvägar, se Figur 32.
