## Markteknisk undersökningsrapport - Geoteknik

Kv. Svartlöga och Lagnö, Stockholm Stad, Farsta  
Nykroppagatan

**Nykroppagatan**

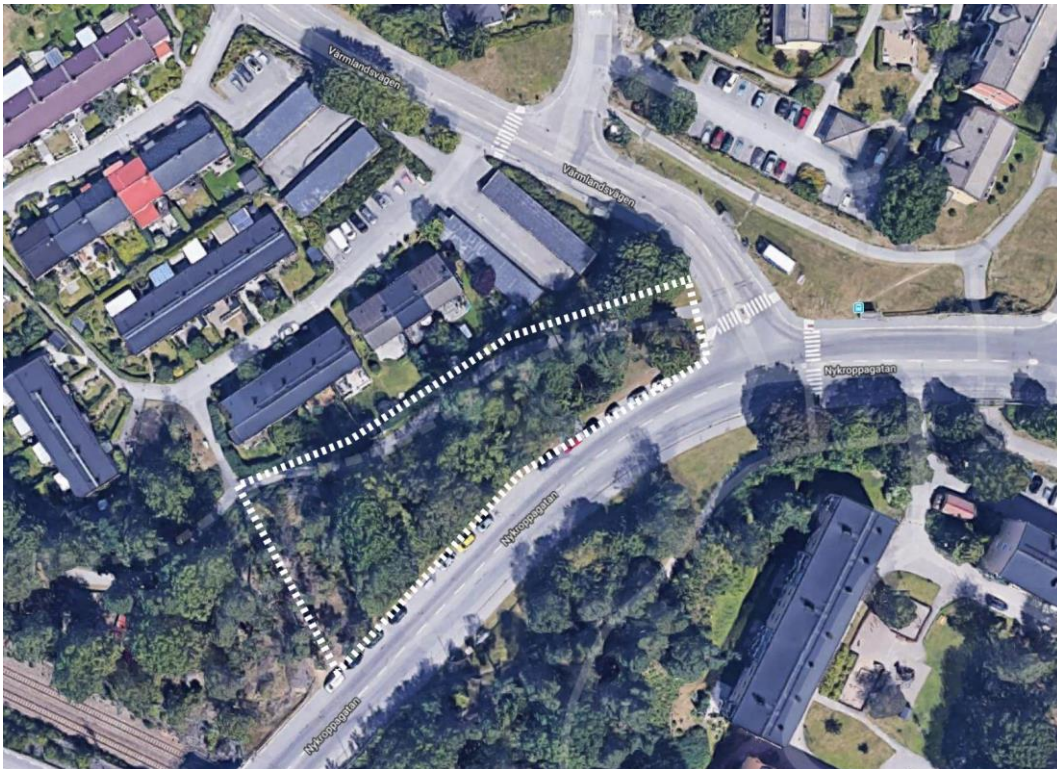
Figur 1: Ungefärligt undersökt område markerat med streckad gränslinje. Bild från Google 2018-09-06.

Bjerking AB har på uppdrag av Svenska Hem i Bromma AB utfört en geoteknisk undersökning på del av Nykroppagatan samt på en intilliggande gångbana som underlag för projektering av flera flerbostadshus. Det undersökta området är längs Nykroppagatan vid korsningen med Värmlandsvägen och ligger i Farsta, Stockholm Stad.
