MARIEHÄLL 1:10 DAGVATTENHANTERING

Uppdrag: 266299, Mariehäll 1:10 - Dagvattenhantering

Titel på PM: Mariehäll 1:10 - Dagvattenhantering

Status: Slutrapport

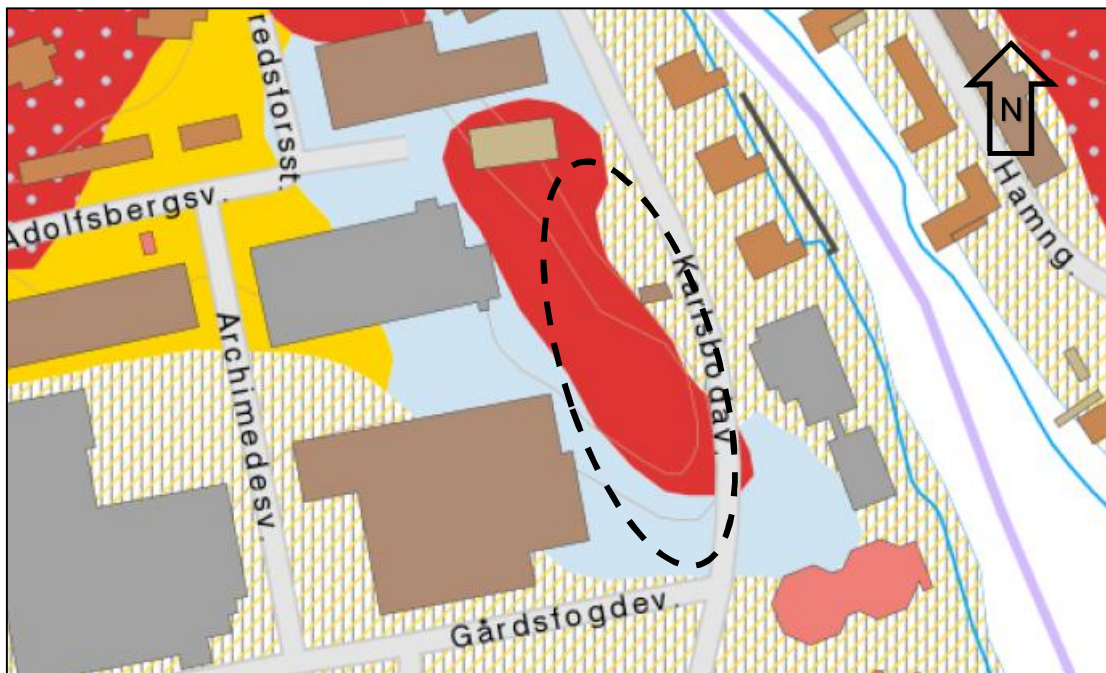
Jordartskarta för planområdet. (Sveriges Geologiska undersökning 2015-11-10). Planområdet visas ungefärligt innanför streckad markering. Gul yta = lera, blå = morän, gul/gråstreckad = lera, silt blandat med fyllnadsmassor och röd = berg i dagen. Befintliga byggnader visas i grått och brunt. Karta hämtad från SGU:s hemsida

Som framgår av översiktliga geoteknisk kartor i bilaga 2 består marken inom utredningsområdet främst av berg och lera/silt (möjligen morän, olika information beroende på underlag). I den södra delen förekommer sannolikt morän, denna del ska dock till stora delar schaktas ur för underbyggd gård med garage. Möjligheterna till infiltration bedöms därför som starkt begränsade.

Enligt jordartskarta från SGU och Stockholms stad (bilaga 2) består undersökningsområdet till stor del av berg vilket generellt innebär dåliga infiltrationsförhållanden. Delar av marken med morän kommer att schaktas ur eller byggas över. Sadeltakens lutning gör dessa olämpliga som s.k. gröna tak. Hälften av taken lutar mot Karlsbodavägen där möjlighet till fördröjning av dagvatten saknas. Dessa taktytor står för cirka 30 % av den totala avrinningen från kvarteret. Möjligheterna att åstadkomma långt gående LOD-åtgärder bedöms därför som begränsade.

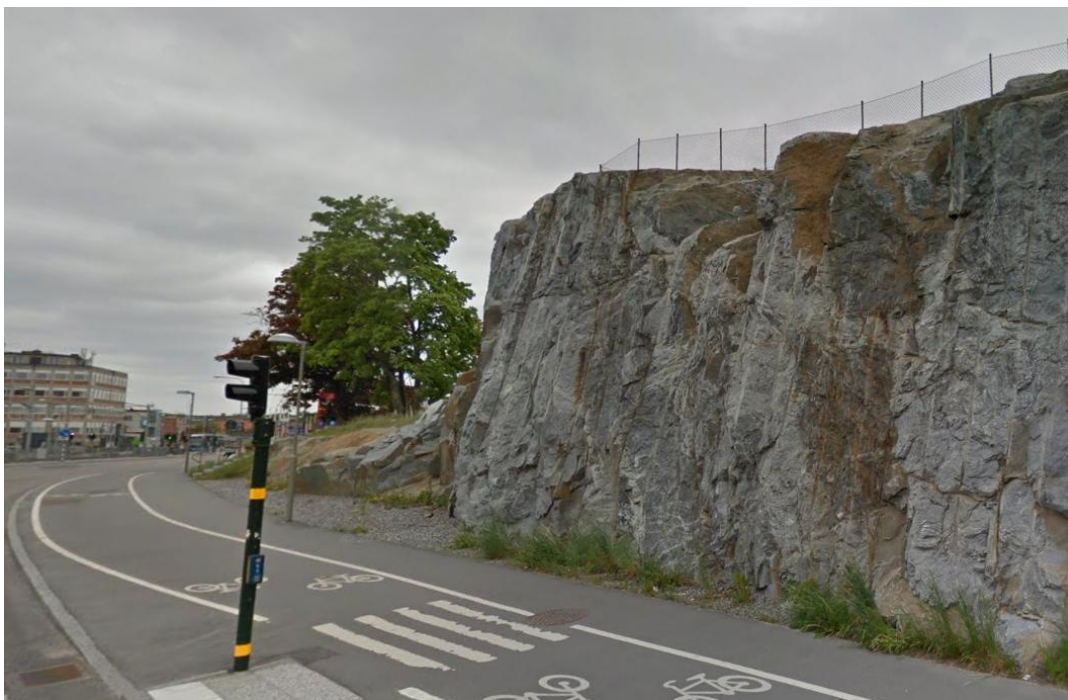
Figur 1. Södra delen av exploateringsområdet längs med Karlsbodavägen. Fotoriktning söderut.

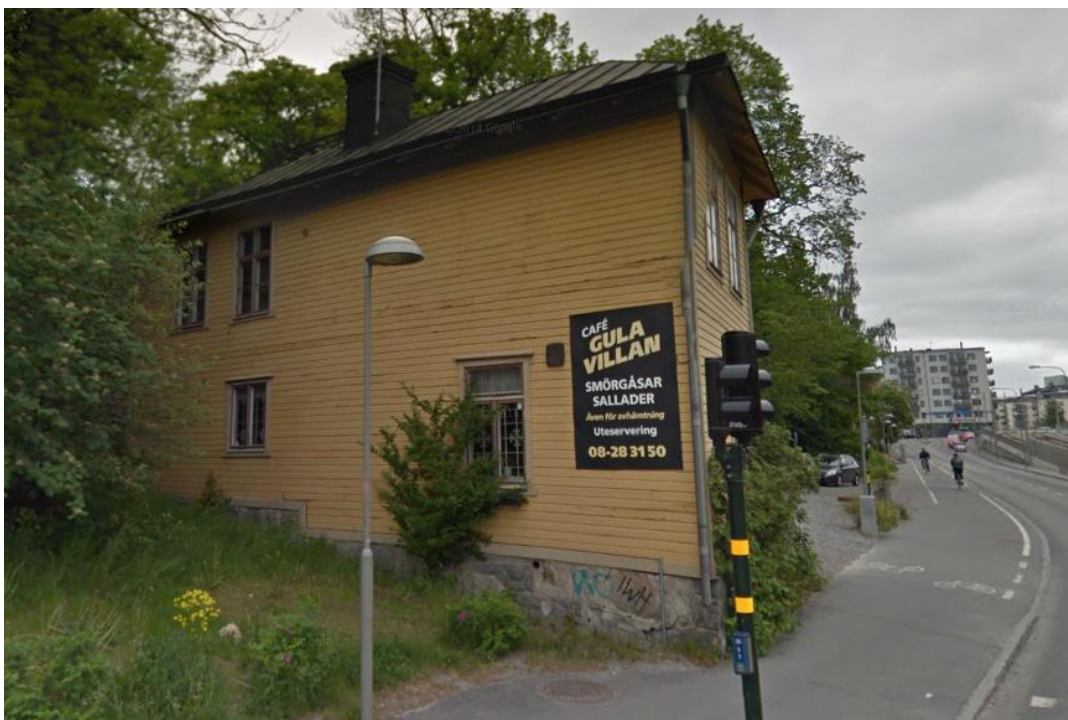
Figur 2. Norra delen av exploateringsområdet längs med Karlsbodavägen. Fotoriktning norrut mot möjlig lågpunkt i vägen.
