Maritim riskanalys.

Förändrad DP, kv Gjutmästaren, Bällstaviken, Stockholm

Rapport Nr: RE20209627-01-00-C

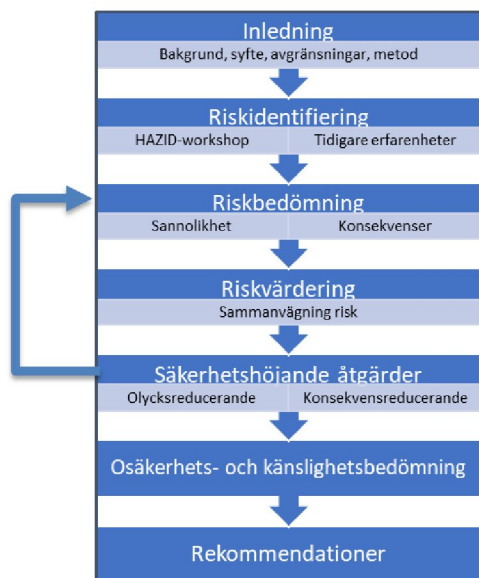
Figur 1. Schematisk bild av delprocesserna i riskanalysen

Metodiken för aktuell studie baseras på etablerad metodik för maritima riskanalyser i form av ISO standard 31000/31010, liksom den av IMO rekommenderade FSA-metodiken där så bedömts vara möjligt, se Figur 1. Här tillämpad metodik är förenklad men de huvudsakliga komponenterna ingår.

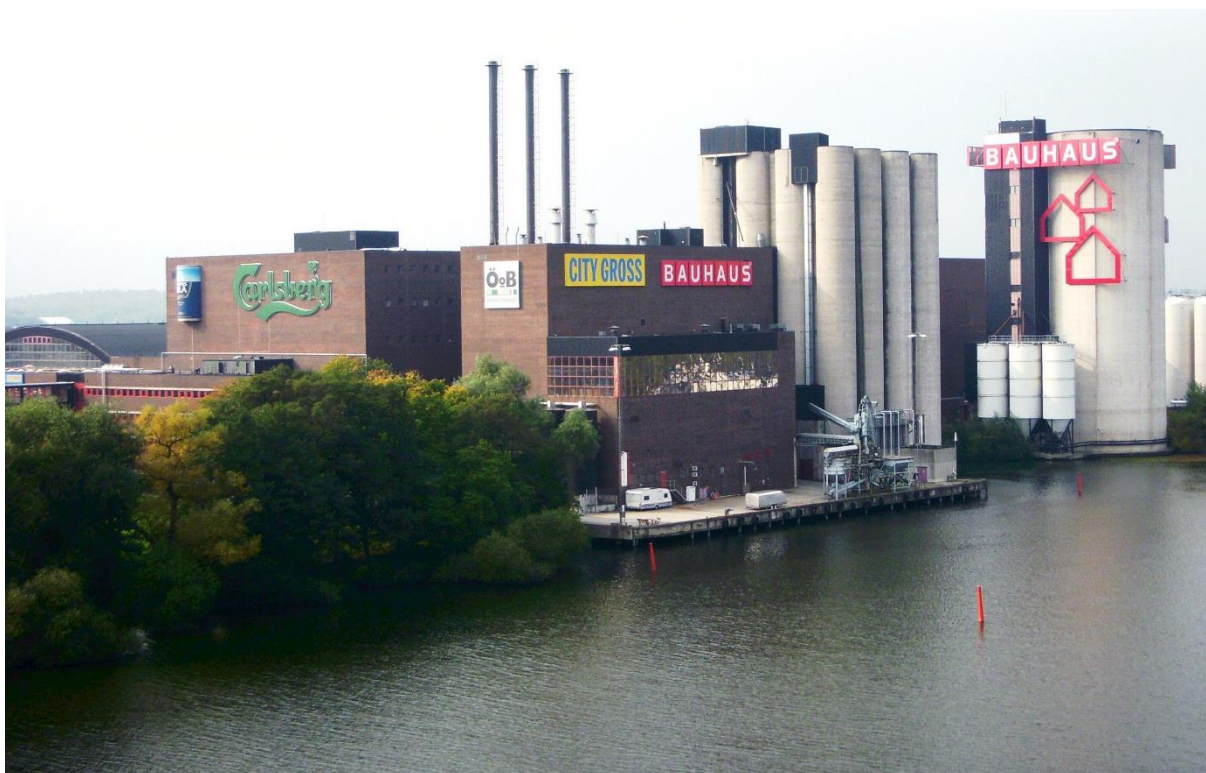
Figur 4. Den befintliga kajen utanför den s.k. Prippsbyggnaden används idag inte för kommersiell sjöfart. [foto: 2010, Holger Ellgaard, Wikicommons].

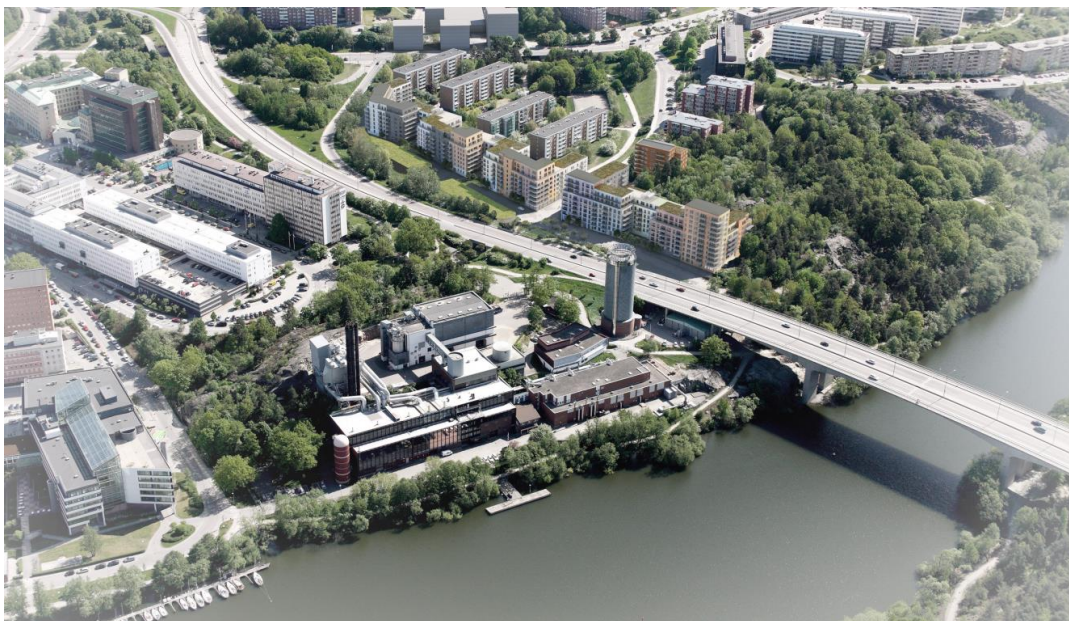
Figur 7. Solnaverket befintlig utformning med äldre T-formad pontonbaserad brygga, (Solnaverket MKB, 2020).

Den T-formade bryggan i Figur 7 har tidigare anlöpts av tankfartyg med bränsleleveranser till kraftverkets oljebergrum men under de senaste fem åren har inte bryggan anlöpts av något större fartyg.
