Maritim riskanalys

inför granskning av detaljplan Beckholmen

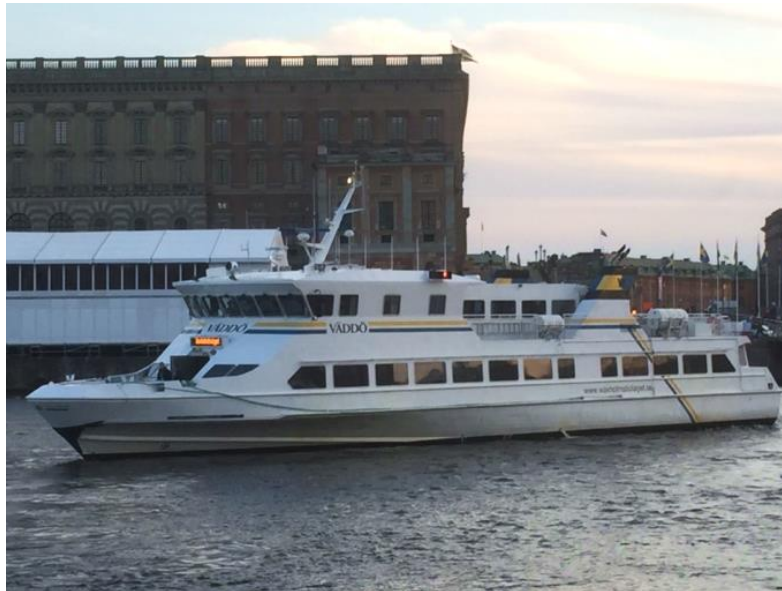
Bild 4. V-båt

En shiplift anläggs ihop med den nya sydvästra kajen (#1). Anordningen löper längs med befintlig strandlinje och är infälld i kajen. Shipliften är dimensionerad för båtar upp till ca 400 ton motsvarande en längd om ca 40 meter. Detta motsvarar en V-båt vilket är en av Waxholmsbolagets vanligaste båttyper. Se bild 4 nedan på en V-båt.
