FADER BERGSTRÖM, AXELSBERG STOCKHOLMS KOMMUN

Geoteknisk undersökning för planerade byggnader inom kvarter Fader Bergström i Axelsberg

Markteknisk undersökningsrapport, MUR / Geoteknik

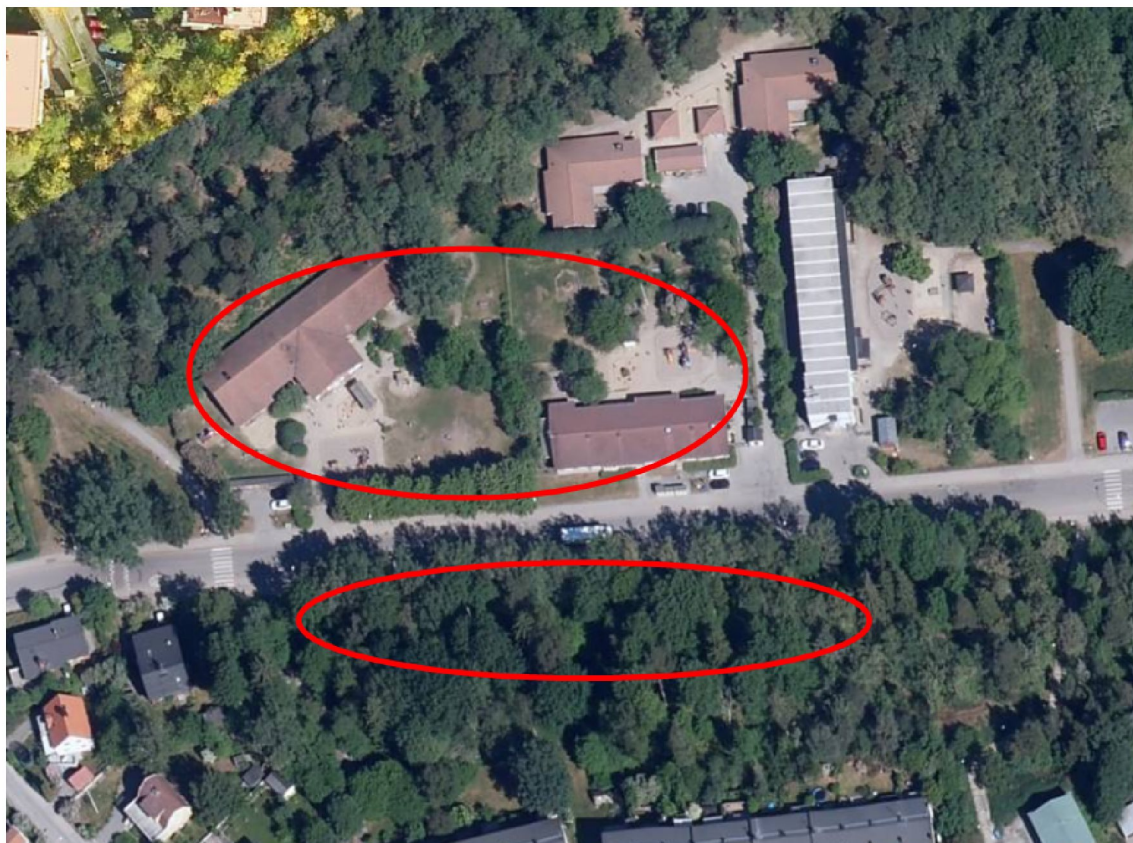
Figur 2 Satellitbild över undersökningsområdet (Underlag från eniro.se 2020-04-17). Markerade områden är ungefärliga.

Det aktuella området är beläget på norra och södra sidan av Selmedalsvägen i Axelsberg.
