MARKTEKNISK UNDERSÖKNINGSRAPPORT

Taffelstenen 1

Markteknisk Undersökningsrapport (MUR)

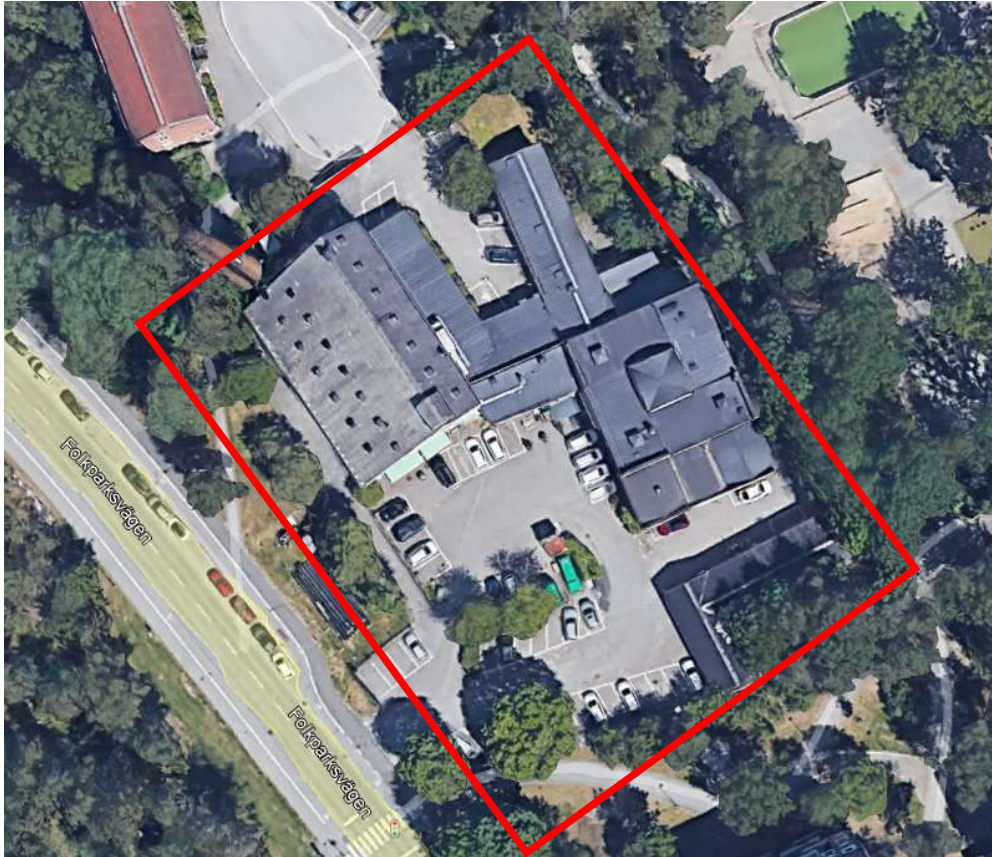
Figur 8.1.1 – Undersökt område (karta från: Google Earth).

Undersökningsområdet ligger beläget öster om Folkparksvägen i Stockholm. Öster om fastigheten är Solbergaskolan belägen. Topografin inom undersökningsområdet varierar med ca 6,7 meter. Både högsta och lägsta marknivån är belägen i den norra delen av fastigheten, där högsta nivån är + 46,2 och lägsta nivån + 39,5. I den södra delen av området ligger marknivån mellan + 41,4 och + 43,2.

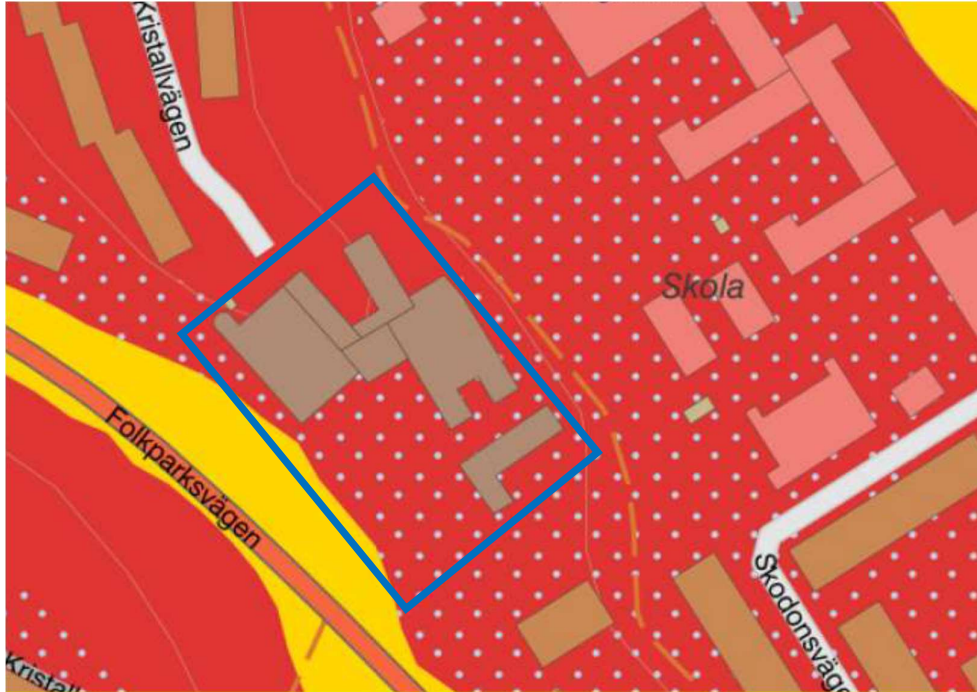
Figur 8.2.1 Jordartskarta www.sgu.se

SGU:s jordartskarta visar att marken i undersökningsområdet består av ytnära berg, se figur 8.2.1 nedan. Jorddjupet kan uppskattas ligga mellan 0-2 m enligt SGU:s jorddjupskarta, figur 8.2.2 nedan.

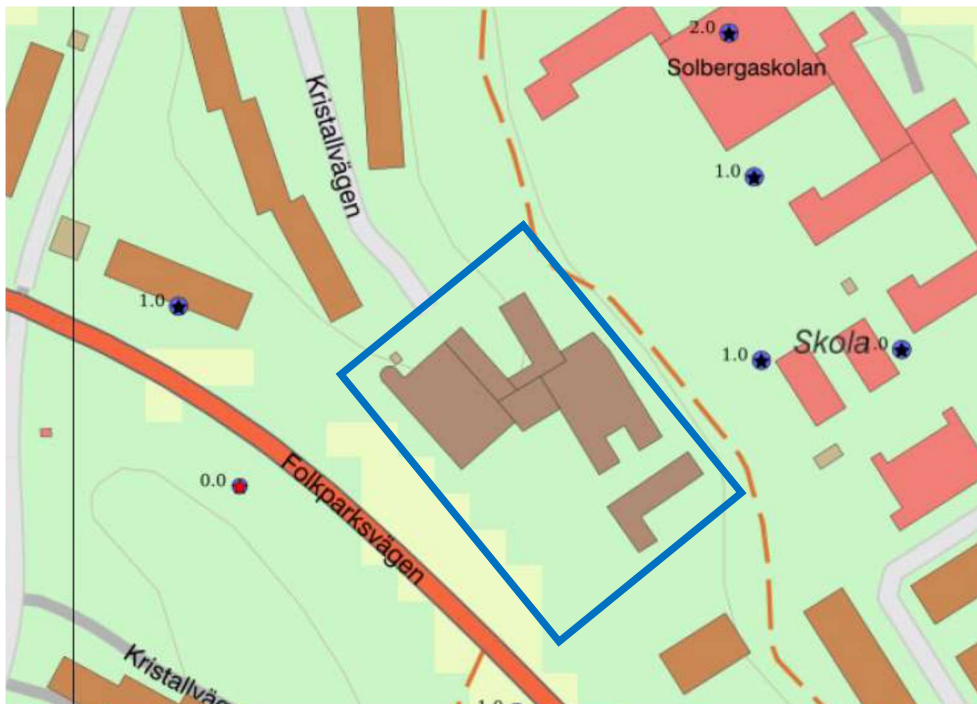
Figur 8.2.2 Jorddjupskartan www.sgu.se
