MUR (MARKTEKNISK UNDERSÖKNINGSRAPPORT)/GEOTEKNIK
HASSELBACKEN

338545, Hasselbacken, Djurgården - Geo

Markteknisk undersökningsrapport (MUR) Hasselbacken

2023-10-27

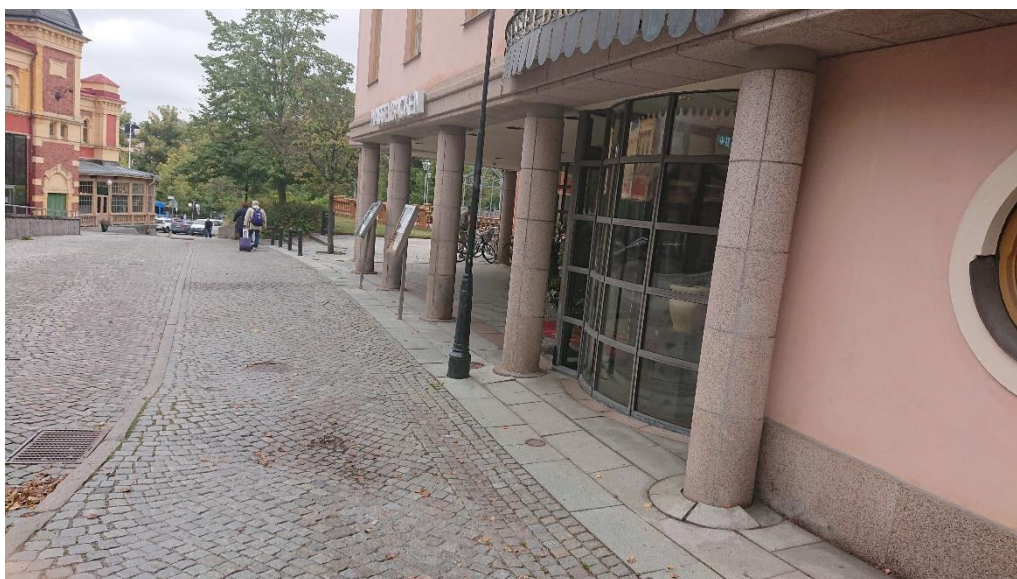
Figur 5. Bild som visar topografin intill hotell Hasselbacken. Bilden är tagen i riktning mot Djurgårdsvägen. Foto: Per Hedman, Tyréns AB.

Enligt utförda inmätningar, i samband med de fältgeotekniska undersökningarna, varierar marknivån inom området mellan +10,4 och +16,7. Den lägre marknivån har mätts in i områdets södra del medan den högre marknivån mätts in i områdets nordliga-nordöstliga del där berg i dagen förekommer, se Figur 5. I områdets västra del släntar marken mot Djurgårdsvägen. Det bör observeras att högre och lägre marknivåer kan förekomma inom aktuellt område.

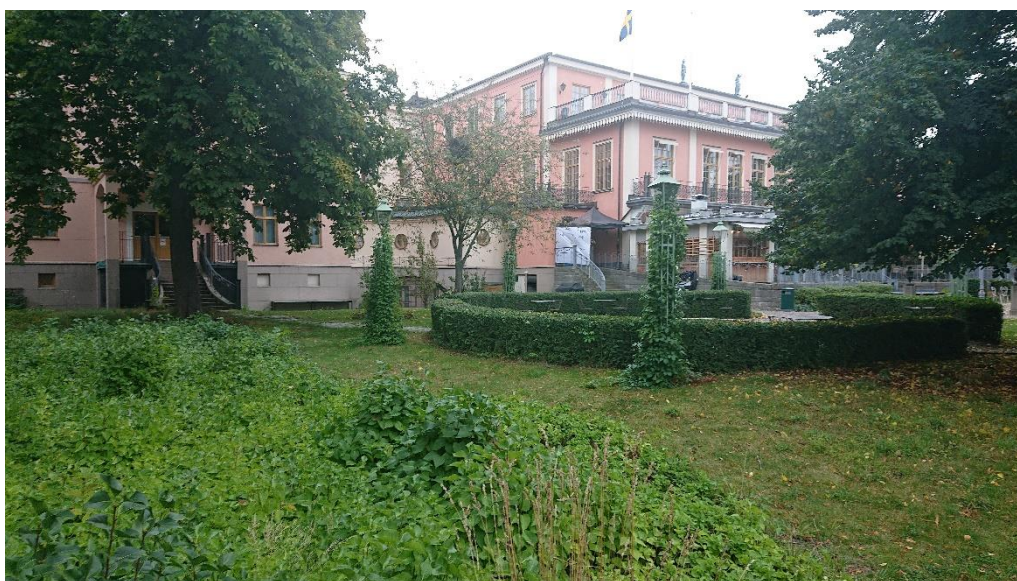
Figur 6. Foto som visar ytbekläddheten inom det aktuella området. Foto: Per Hedman, Tyréns AB.

Ytbekläddheten utgörs till stora delar av hårdgjorda ytor i form av asfalt och grusgjorda ytor. Gräsbeklädda ytor med varierande inslag av träd och buskar förekommer även inom området, se Figur 6.

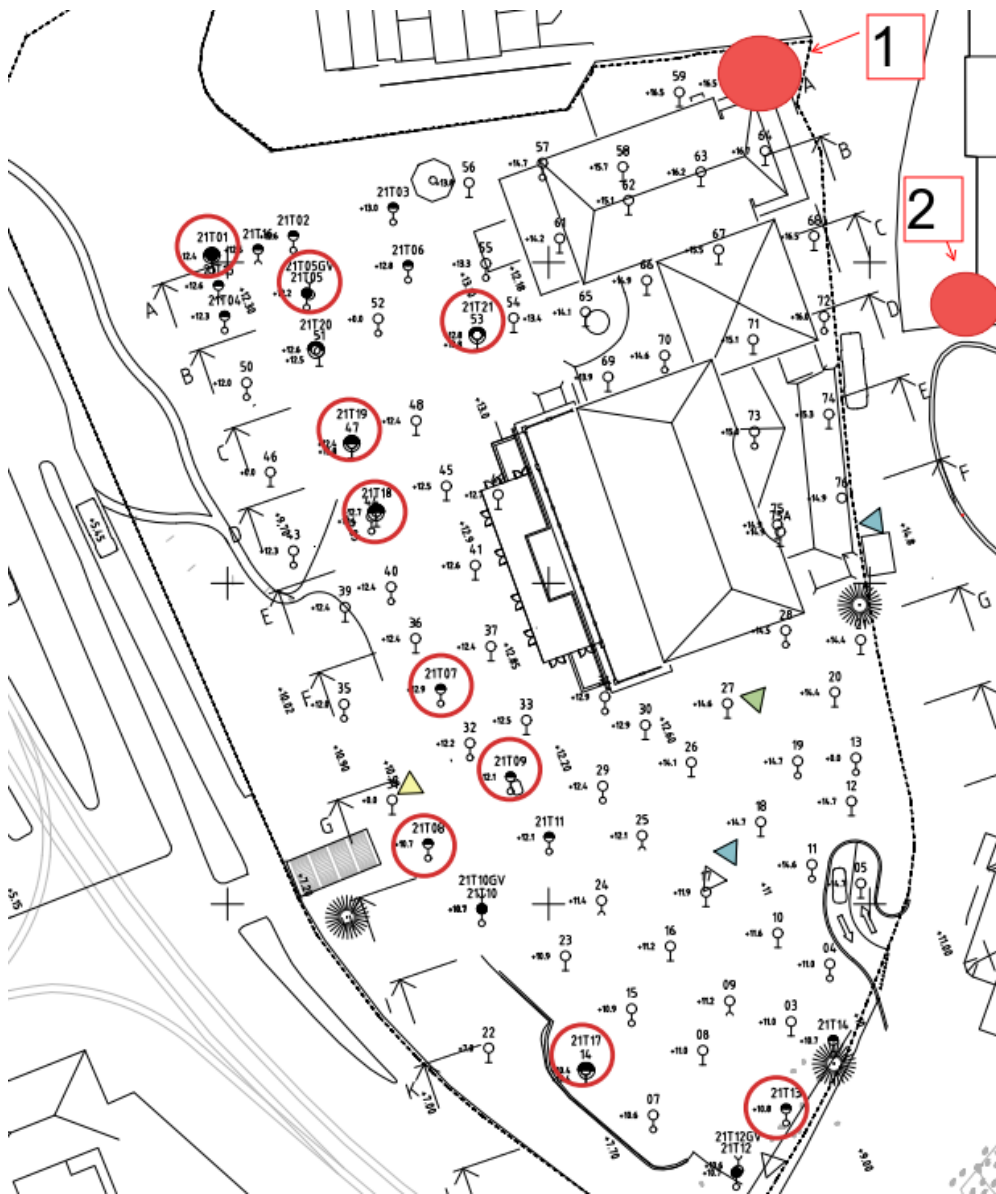
Figur 9. Översiktskarta där radonmätningar med Markus-10 och gammaspektrometer utförts. Icke ifyllda ringar innebär undersökning med primärt Markus-10. Röda helcirkel innebär undersökning med enbart gammaspektrometer.

En översiktlig markradonundersökning utfördes för att undersöka förekomsten av markradon inom området. Undersökningen utfördes i totalt 12 punkter enligt Figur 9. Två av punkterna utfördes enbart med gammaspektrometer (numrerade 1 och 2), 8 utfördes med enbart instrumentet Markus -10 medan två av punkterna (21T07 och 21T09) utfördes med både gammaspektrometer och Markus-10. Den översiktliga undersökningen utfördes av Peder Fogeby, Tyréns AB, den 17/3 - 2021. Vädret vid undersökningen var mulet med en temperatur på cirka 3° C.
