FÖRSTUDIE ÄLVSJÖ-ÖRBY

MILJÖINVENTERING, POTENTIELLA MARKFÖRORENINGAR SAMT MARKAVVATTNINGSFÖRETAG

2021-12-13

På uppdrag av Stockholms stad har Golder/WSP utfört en översiktlig inventering av bekräftade och misstänkta förorenade objekt inom utredningsområdet Älvsjö-Örby inför kommande exploatering av området.

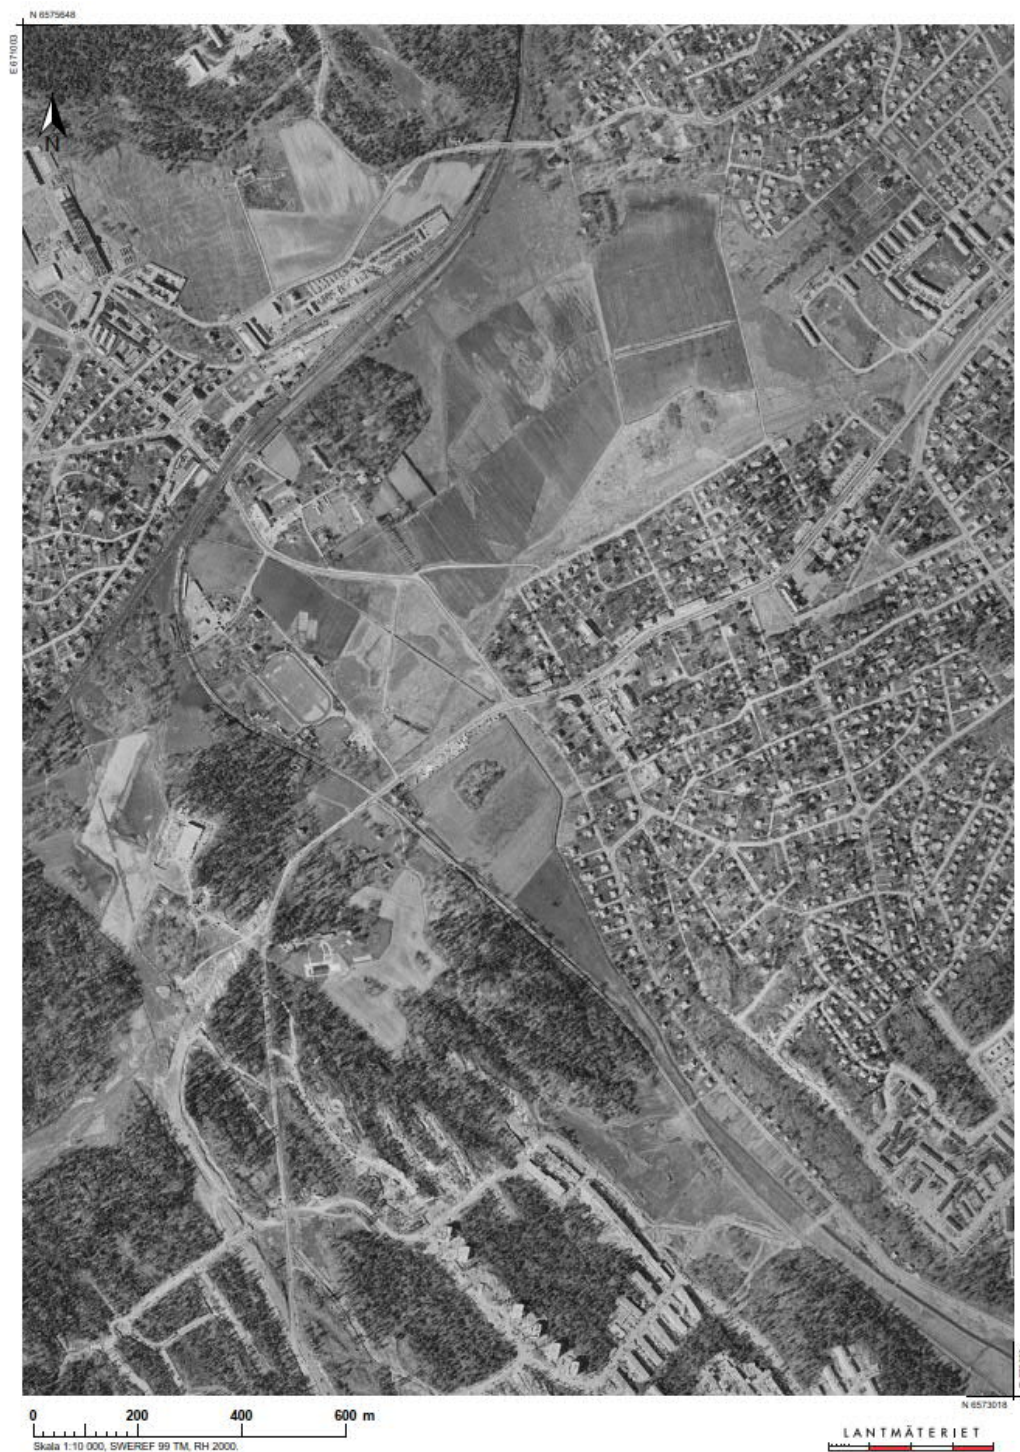
Figur 17. Ortofoto över utredningsområdet från 1960. Källa: Lantmäteriet, 2021.

På gamla ortofoton från 1960 hos Lantmäteriet, 2021, syns flera öppna diken inom båtnadsområdet som kan ingå i aktuellt markavvattningsföretag, se figur 15. I ortofoton från 1975, se figur 16, har byggandet av Huddingevägen (länsväg 226, år 1956–1961) och Åbyvägen samt nuvarande Älvsjömässan (år 1971) genomförts. Flera diken som syns i tidigare ortofotot från 1960 syns inte i 1975 års ortofoto, varav det kan antas att dikena antingen har rörlagts eller tagits bort och avvattningslös på annat sätt.

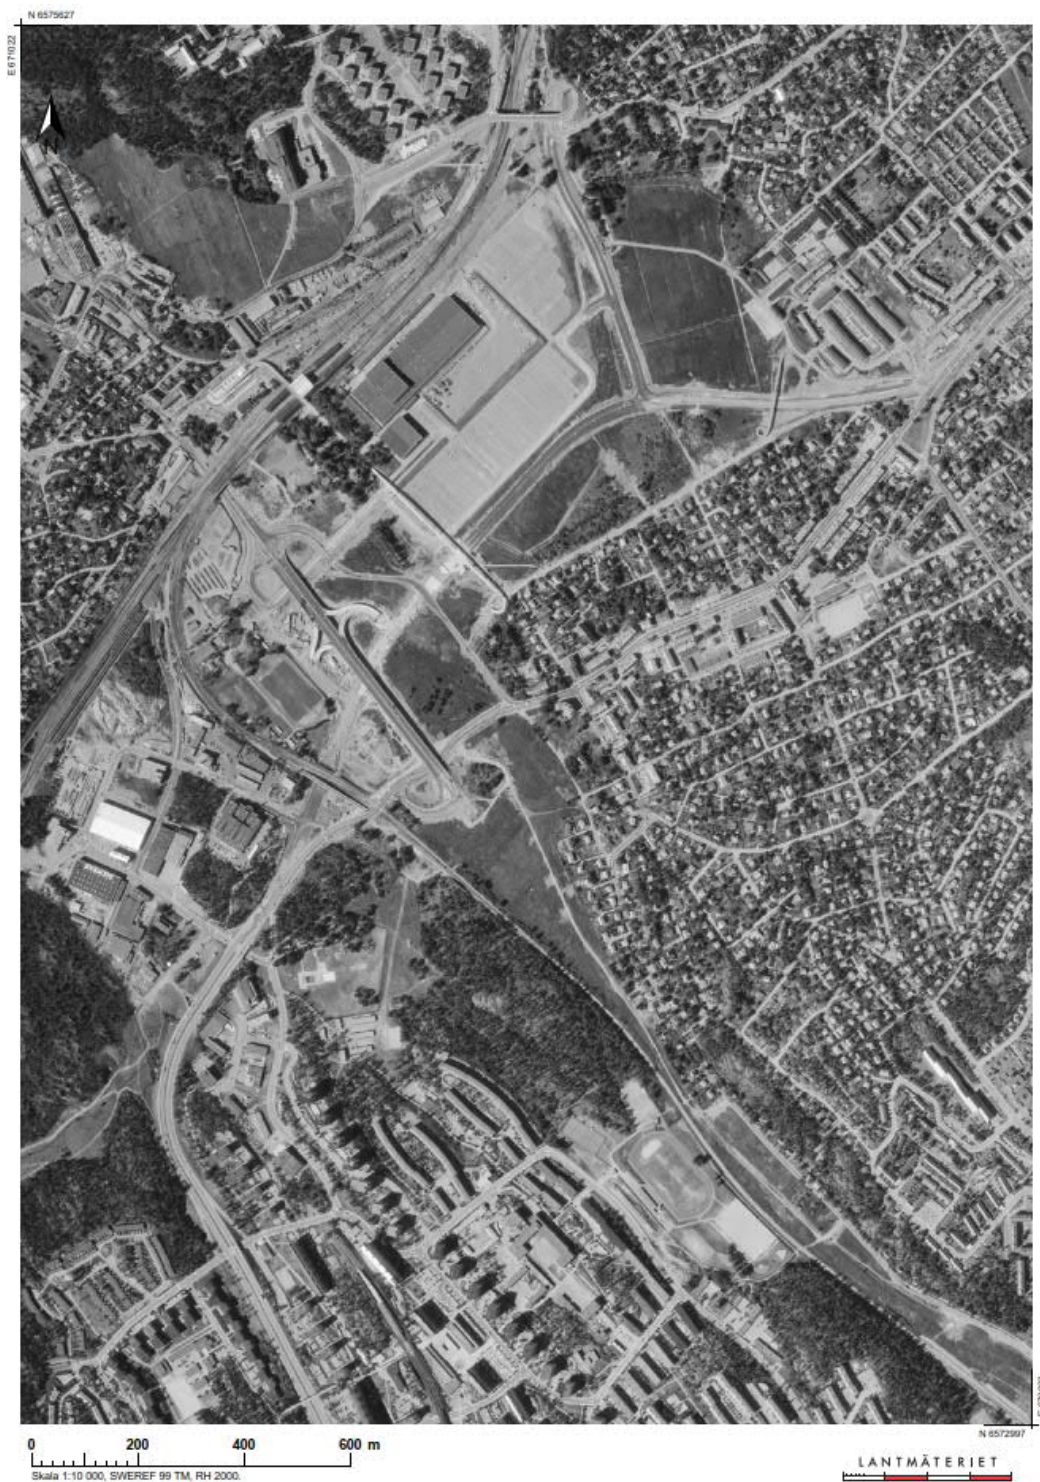
Figur 18. Ortofoto över utredningsområdet från 1975. Källa: Lantmäteriet, 2021.
