SLB/Vasakronan

Miljöteknisk markundersökning – Starkströmmen 2 och 4 – Stockholm

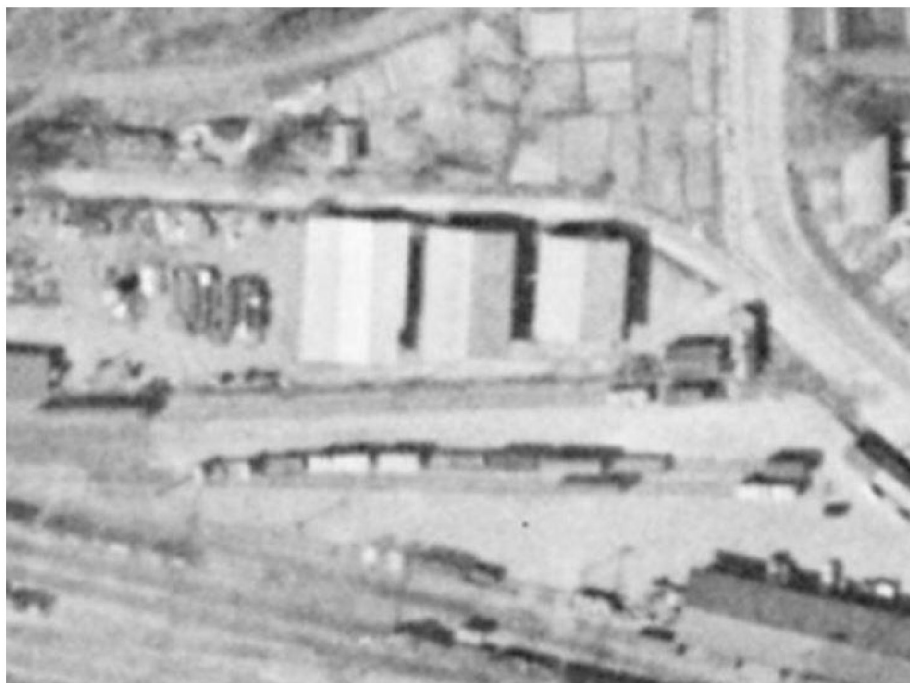
Bild 2. Flygbild ca 1950-tal – i söder syns spårområdet, Kv Starkströmmen ligger ungefär där de tre byggnaderna kan ses i bilden ovan.

Området där fastigheterna är belägna har tidigare utgjort en del av Hjorthagen-Värtahamnens industriområde. Bild 2 nedan visar området innan nuvarande kontorsbyggnader uppfördes (ca 1950-tal), Kv Starkströmmen ligger i stort där de tre byggnaderna kan ses. Det finns dock inga kända uppgifter från myndigheter (Miljöförvaltningen/Länsstyrelsen) rörande markföroreningar eller risk för förorenad mark inom fastigheterna.
