# **Naturvärden i Bällstaviken och påverkan av detaljplan vid kv. Masugnen i Mariehäll och Ulvsunda**

**Friman Ekologikonsult AB**

2018-05-09

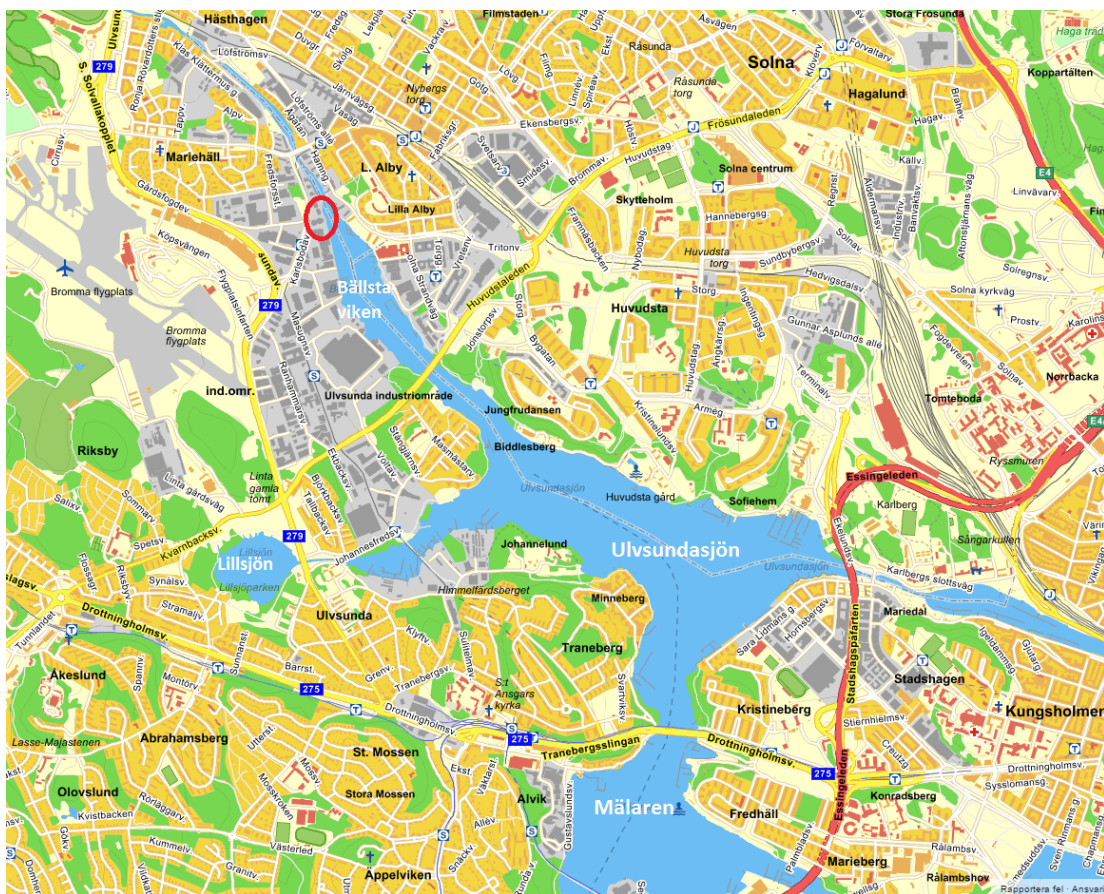
**Figur 1.** Planområdet ligger vid inre delen av Bällstaviken och är ungefärligt inringat med rött. Bällstavikens vatten kommer dels från Bällstaån i nordväst dels från Ulvsundsjön.

JM och Skanska avser att bygga bostäder i kv Masugnen 7 respektive 5 vid Bällstaviken, se figur 1. Ett område med industri- och kontorsbyggnader ska omdanas till ett bostadsområde med en strandpark. Ett detaljplanerförslag har varit på samråd. Länsstyrelsen har i september 2016 lämnat synpunkter på vilka kompletterande utredningar som behövs. För att kunna upphäva strandskyddet behövs en naturvärdesinventering av vattenområdet och utredning som visar hur detaljplanen påverkar naturvärdena i denna del av Bällstaviken. Friman Ekologikonsult AB fick då i uppdrag av JM att göra en naturvärdesinventering av det vattenområde som omfattas av detaljplanen och redovisa vilken påverkan de då planerade bryggorna utmed stranden skulle få. Utredningen utfördes av ekolog Margareta Friman-Scharin vid Friman Ekologikonsult AB och rapporten från december 2016 granskades av ekolog Hans-Georg Wallentinus vid Conec. Sedan dess har planen för bebyggelsestrukturen ändrats framförallt inom Masugnen 7 bl.a. planeras inte längre några gångbryggor utmed stranden. Denna rapport är en revidering av den föregående med anledning av ändringar i planförslaget. Dessutom har den ekologiska statusen och de hydromorfologiska förhållandena redovisats mer utförligt.
