PÅVERKAN PÅ KEMISKA KVALITETSFAKTORER

Beckholmen

RegNo 556767-9849
Beckholmen Samordning och MKB
30025907
Kungliga Djurgårdsförvaltningen
2024-06-27
Sonja Råberg, Nicole Österberg

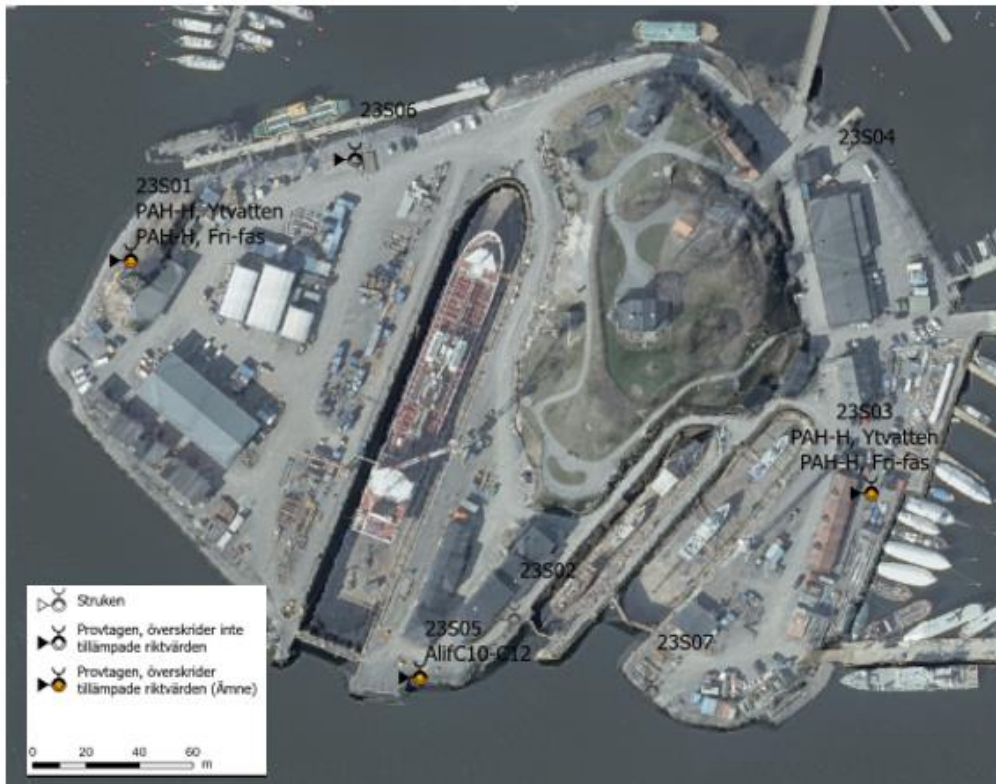
Figur 8. Provtagningspunkter för jord och grundvatten vid den översiktlig miljöteknisk markundersökning genomförd 2023.

I samband med undersökningen vid strandkanten installerades 4 grundvattenrör, se Figur 8. Proverna analyserades med avseende på samma ämnen som jordproverna; metaller, alifater, aromater, BTEX, PAH samt kreosotföreningar. Under fältarbetet noterades lukt av olja/tjära i provpunkterna 23S01GV samt 23S03GV och vid rensugning förekom oljehinna på grundvattnet i båda provpunkterna.

Analysresultatet jämfördes med SGU:s bedömningsgrunder för grundvatten (SGU, 2023). En sammanställning av resultaten ifrån dessa provtagningar redovisas i Tabell 4 och i rapport Riskbedömning och åtgärdsalternativ för mark- och sedimentföroreningar (Sweco, 2024). Provtagningen visade på förekomst av höga halter arsenik i grundvattenprover på öns södra stranden (23S05GV) och mycket höga halter på öns östra strand (23S03GV). Höga halter av bly förekom i grundvattenproverna på öns östra och västra strand (23S01GV, 23S03GV). Övriga metaller förekom med låg, mycket låg eller måttlig halt.

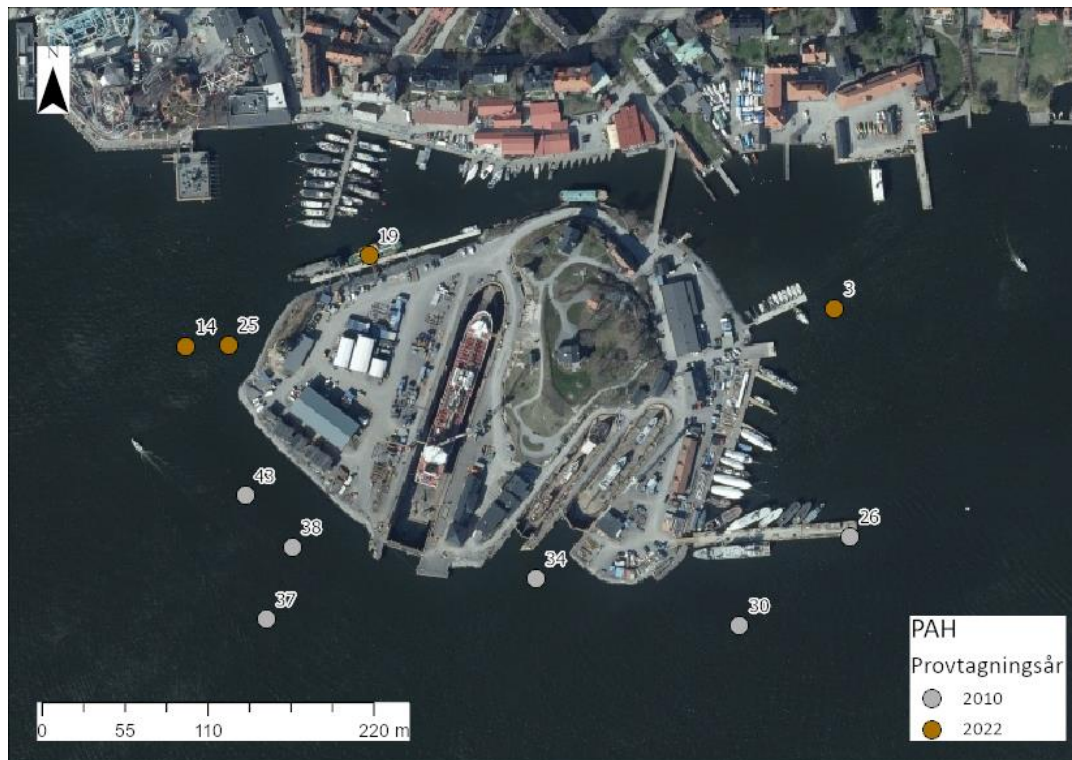
Figur 10. De fyra och de sex provpunkternas placering från sedimentundersökningen år 2022 respektive år 2010. På alla stationerna analyserades sexton olika polycykliska aromatiska kolväten (PAH:er). Sju av dessa är klassade som prioriterade ämnen (antracen fluoranten, naftalen, bens(b)fluoranten, bens(k)fluoranten, bens(a)pyren och bens(g,h,i)perylene) och redogörs för i detta PM. Bakgrundsbild: Lantmäteriet ©

I sedimentundersökningen utförd år 2022 undersöktes fyra lokaler med avseende på PAH:er. För att få en lite mer heltäckande bild har resultat från sex sydligare provpunkter, som provtogs 2010, kompletterats med dessa nyare, nordliga prover (Figur 10).
