PM GEOTEKNIK

Afa fastigheter

Underlag för detaljplan Silverskopen 3, Stockholms stad

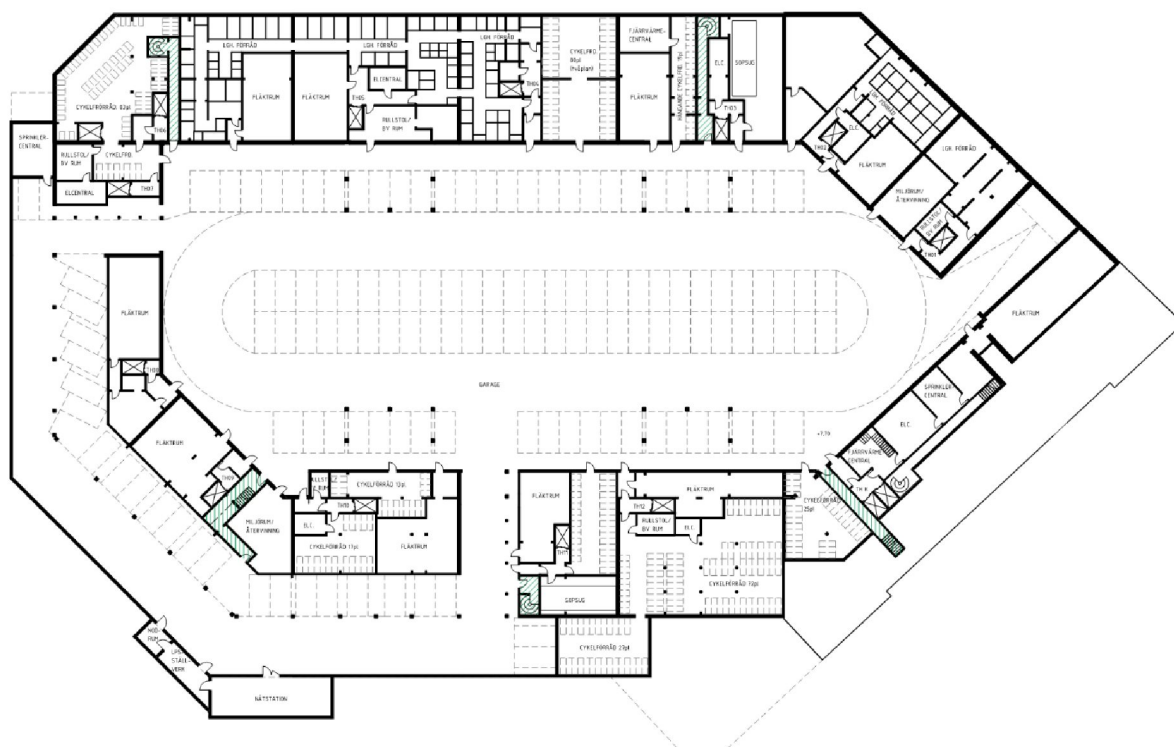
Figur 1 Utdrag från SVN PLANER SEKTIONER, NEDRE KÄLLARPLAN, över planerad bebyggelse.

I Sabbatsbergsområdet (södra delen av Vasastaden) pågår ett detaljplanearbete i förbindelse med Silverskopan 3 med diarienummer 2018-07386 och 2014-01909. En del av planområdet utgörs av fastigheten Silverskopan 3 som ägs av Afa fastigheter. De planerar att riva hela befintliga kvarter inom fastigheten och ersätta med ny byggnation med likande utformning innehållandes bostäder, kontor och kommersiella lokaler, se figur 1 för nedre källarplan.

Figuren på första sidan har uppdaterats vid senaste revideringen 2022-03-18, liksom Figur 1 och Figur 2.

- Förslagen bebyggelse enligt figur 1 kan accepteras ut geoteknisk synpunkt.
